Budynek mieszkalny

ok. poł. XIX w.

S U W A Ł K I

4. Adres ul. Wigierska

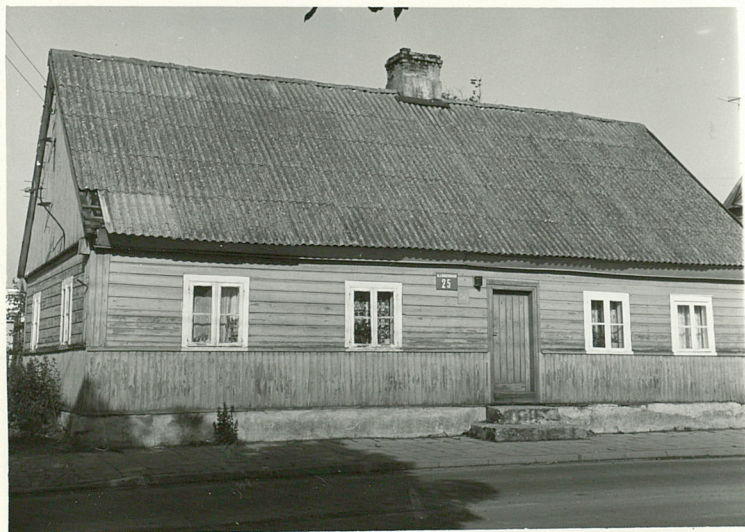
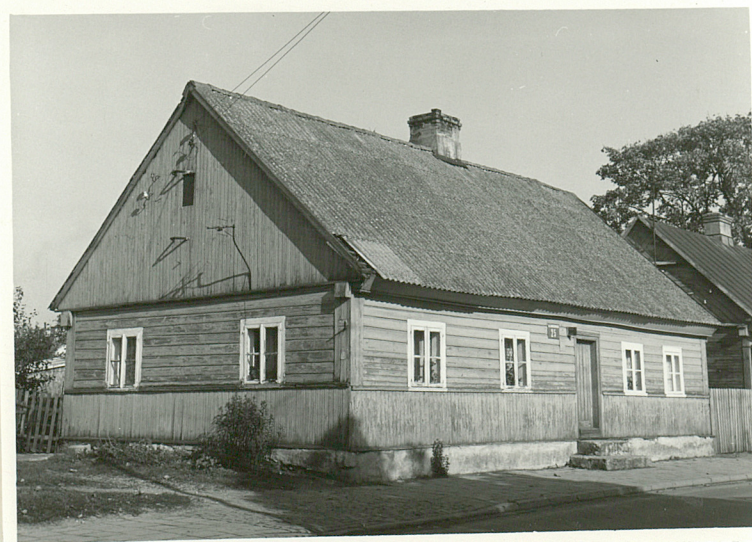
11.

Budynek powstał około połowy XIX wieku. Zarówno w jego bryle, proporcjach, układzie wnętrza jak i w technice obróbki drewno zastosowano stare, tradycyjne metody ludowego rzemiosła ciesielskiego. Budynek ten zawiera w sobie pewne cechy chałupy litewskiej /podział wnętrza, bryła/. Obiekt zachował się w dobrym stanie technicznym, a jego walory zabytkowe nie zostały zmienione w istotnym stopniu. Prawdopodobnie przed ostatnią wojną budynek podniesiono i wymurowano nowy fundament. W trakcie remontu w r. 1965 dach pokryto eternitem, częściowo przebudowano piec, podłogi obito płytą pilśniową, płytą również podbito podsufitkę z desek.

Budynek mieszkalny usytuowany w północnej pierzei ulicy Świerczewskiego, zlokalizowany kalenicowo do osi ulicy, elewacją frontową zwrócony na południe. Drewniany, parterowy, częściowo podpiwniczony. Ściany z belek ostrokrawężnych, na węglach połączonych na jaskółczy ogon, bez ostatków. Dom na wysokim podmurowaniu z kamienia polnego, otynkowanym. Na rzucie prostokąta, szerokofrontowy, dwutraktowy, pierwotnie z sienią na przetrzał przez butelkowy komin, obecnie przejęście zasłonięte, a sień tylko w trakcie południowym. Podział wnętrza symetryczny w obu traktach: po wsch. stronie sieni jedno pomieszczenie, po zach. po dwa. Elewacja frontowa połudn.: 5-osiowa, oszalowana w dwu strefach oddzielonych profilowaną listwą: do okien pionowo, powyżej poziomo, zakończona gzymsem skrzynkowym, po bokach /na narożach kanełowane deskowe pseudopilastry. Na środkowej osi prostokątny otwór drzwiowy wypełniony drzwiami jednoskrzydłowymi klepkowymi o pionowym ułożeniu klepek, w profilowanych szerokich opaskach. Na osiach pozostałych okna małe dwuskrzydłowe, czterokwaterowe w szerokich, profilowanych opaskach. Elewacja szczytowa zach.: 2-osiowa, oszalowana jak elew. połudn., lecz pozioma strefa szalunku na nakładkę. Półszczyt odeskowany pionowo. Na osiach większe okna dwuskrzydłowe. Elewacja wzdłużna półn.: 3-osiowa, oszalowana w układzie jak poprzednie elewacje, z tym, że pozioma strza szalunku z szerszych desek. Na osi środkowej prostokątny otwór drzwiowy wypełniony jednoskrzydłowymi drzwiami klepkowymi o poziomym ułożeniu klepek w profilowanych opaskach. Na pozostałych osiach okna kwadratowe czterokwaterowe w szerokich profilowanych opaskach. Elewacja szczytowa wsch.: ślepa, oszalowana pionowo deskami. Dach dwuspadowy, wysoki, konstrukcji krokwiowo - płatwiowo - jętkowej, pokryty eternitem falistym. W kalenicy pośrodku niewielki komin zwężający się ku górze. Wewnątrz ściany otynkowane, podłogi z desek na legarach obite płytami pilśniowymi, stropy belkowane z podsufitką z płyty pilśniowej przybitej do desek, w sieni podsufitka z desek. Piec i kuchnia z kafli. Pośrodku budynku komin butelkowy. Budynek wyposażony w instalację elektryczną.

14. Kubatura 225 m ³	15. Powierzchnia użytkowa 94 m ²	16. Przeznaczenie pierwotne budynek mieszkalny	17. Użytkowanie obecne budynek mieszkalny
18. Prace budowlane i konserwatorskie, ich przebieg i dokumentacja		19. Stan zachowania (fundamenty, ściany zewnętrzne, ściany wewnętrzne, sklepienia, stropy, konstrukcje dachowe, pokrycie dachu, wyposażenie i instalacje) Budynek zachowany w dobrym stanie technicznym. Drewno ścian zewnętrznych zachowane w ok. 75 %.	
20. Najpilniejsze postulaty konserwatorskie Budynek należy bezwzględnie zachować in situ jako jeden z najcenniejszych zabytków budownictwa ludowego w Suwałkach. Zapewnić mu bieżącą opiekę konserwatorską. Przywrócić gontowe pokrycie dachu oraz odsłonić przejście przez komin.
