1. Obiekt
BUDYNEK MIESZKALNY

2. Czas powstania
pocz.XX wieku

3. Miejscowość
SUWAŁKI

4. Adres ul. Wigierska
ul. Świerczewskiego nr 36
nr hipoteczny

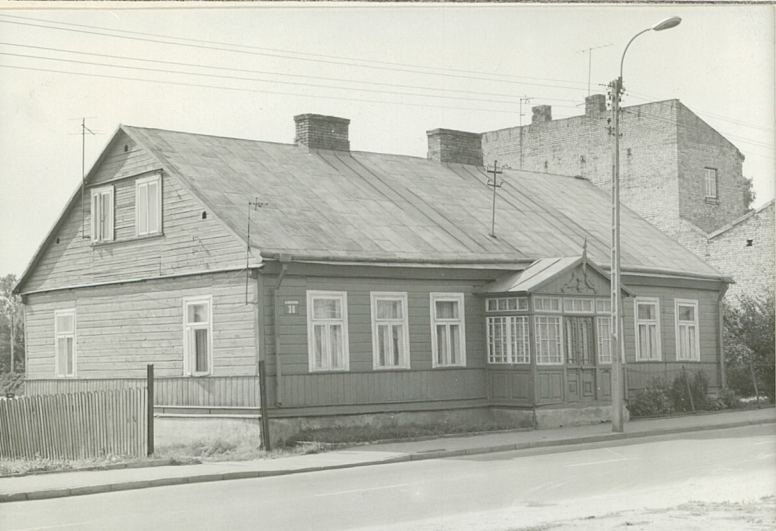
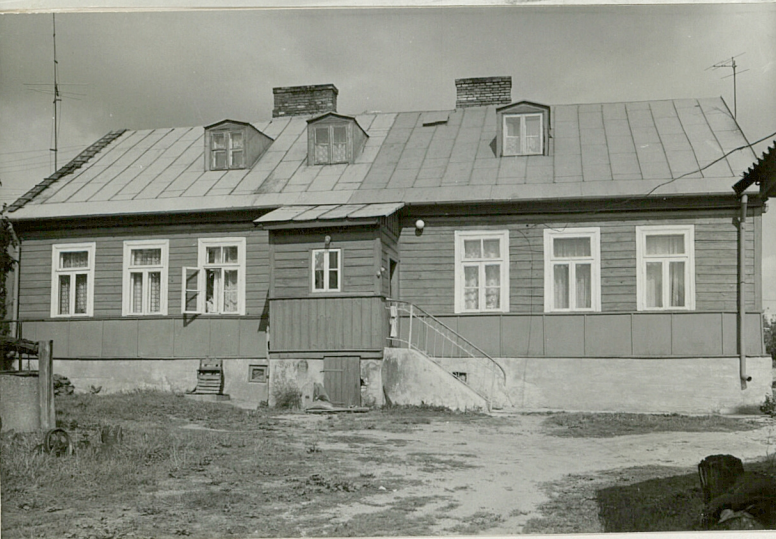
Drewniany, parterowy, z poddaszem użytkowym, częściowo podpiwniczony, na fundamencie otynkowanym. Ściany konstrukcji zrębowej oszalowane, w elewacji półn., wsch., zach. do dolnych krawędzi okien pionowo, powyżej poziomo, elewacja połd. do dolnych krawędzi okien obita płytą wiórową wzmocnioną listewkami, powyżej oszalowana poziomo. Szczyty odeskowane poziomo, poniżej i powyżej górnej krawędzi okien w szczycie listwy. W ścianach wzdłużnych pod okapem gzyms skrzynkowy. Węzły odeskowane pionowo. W elewacjach wzdłużnych po obu stronach rynny spustowe. Dach dwuspadowy konstrukcji krokwiowo-stołcowej, pokryty blachą ocynkowaną. Dach aneksu południowego pulpitowy pokryty blachą. Dach ganku dwuspadowy, również pokryty blachą. W połd. połaci dachu trzy facjatki.

Budynek wzniesiony na rzucie prostokąta z dwoma prostokątnymi aneksami w elewacji półn./ ganek/ i w połd. Układa wnętrza dwutraktowy. W elewacji półn. na osi środkowej ganek z którego wejścia / dwa/ do sieni. Po wsch. i po zach. stronie sieni pomieszczenia mieszkalne/ po dwa z każdej strony/ w trakcie półn. W trakcie połd. sieni na osi środkowej poprzedzona aneksem. Po wschodniej sieni kuchnia, za nią w kierunku wsch. dwa pomieszczenia mieszkalne, po zachodniej stronie sieni kuchnia i pomieszczenie mieszkalne. Elewacje: półn. 7-osiowa, na osi środkowej ganek, do poziomu okien płycinowy, dalej przeszkolny, szczyt ganku oszalowany, w środku dwie figury ptaków wycięte w desce, w szczycie pazdury, drzwi do ganku dwuskrzydłowe, płycinowe, górna część przeszklona. Na pozostałych osiach otwory okienne z oknami ościeżnicowymi, trójpłowymi.

Elewacja południowa 7-osiowa, na osi środkowej aneks, do którego wejście w ścianie wschodniej. W ścianie połd. aneksu prostokątny otwór okienny z oknem dwuskrzydłowym czteropłowym. Na pozostałych osiach elewacji połd. prostokątne otwory okienne z oknami ościeżnicowymi trójskrzydłowymi, z których 4 trójpłowe i 2 sześciopłowe/ po obu stronach ganku sześciopłowe/.

<p>14. Kubatura</p> <p>735 m³</p>	<p>15. Powierzchnia użytkowa</p> <p>175 m²</p>	<p>16. Przeznaczenie pierwotne</p> <p>mieszkalne</p>	<p>17. Użytkowanie obecne</p> <p>mieszkalne</p>
<p>18. Prace budowlane i konserwatorskie, ich przebieg i dokumentacja</p> <p>W 1973 roku przeprowadzony został remont kapitalny. Wymienione zostało pokrycie dachowe, w części wsch. zlikwidowano piec. Założono instalację wodno-kan., c.o. w części wsch.</p>	<p>19. Stan zachowania (fundamenty, ściany zewnętrzne, ściany wewnętrzne, sklepienia, stropy konstrukcje dachowe, pokrycie dachu, wyposażenie i instalacje)</p> <p>Budynek w bardzo dobrym stanie technicznym. Szalunek zniszczony w niewielkim stopniu przez spuszczel.</p>		
<p>20. Najpilniejsze postulaty konserwatorskie</p> <p>Zachować budynek "in situ".</p>
