1. Obiekt

Budynek mieszkalny

S U W A Ł K I

4. Adres ul. Wigierska

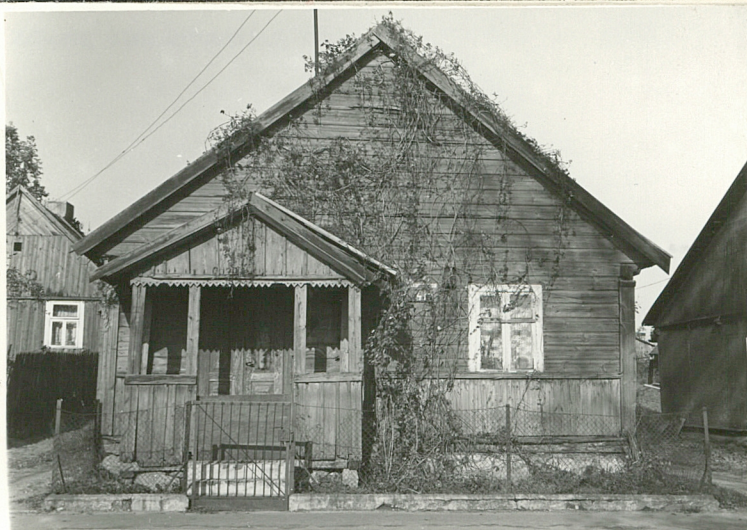
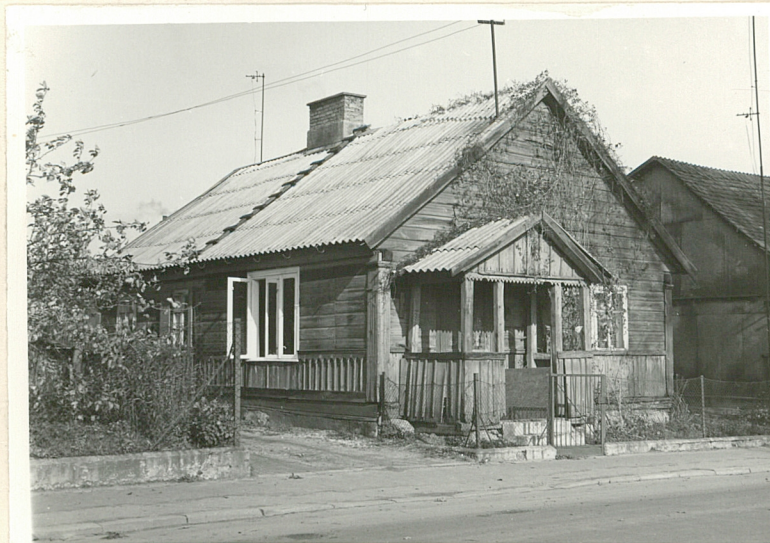
Budynek mieszkalny usytuowany w południowej pierzei ulicy Świerczewskiego, ustawiony szczytem do osi ulicy, oddzielony od niej niewielkim ogródkiem kwiatowym. Drewniany, partelowy, częściowo podpiwniczony. Ściany z belek o przekroju prostokątnym, zwęglowane na jaskółczy ogon, bez ostatków. Budynek na podmurowaniu z kamienia polnego połączonych zaprawą wpienną. Dom na planie prostokąta z prostokątnym aneksem od północy oraz małym prostokątnym gankiem od południa. Wąskofrontowy, dwutraktowy o przebudowanym układzie wnętrza. W trakcie zachodnim trzy pomieszczenia w układzie amfiladowym, w trakcie wschodnim - dwa. Elewacja szczytowa frontowa pd.: 2 - osiowa, poprzedzona na osi od zachodu gankiem nakrytym dwuspadowym daszkiem, górą otwartym, dołem obudowanym deskami. Na drugiej osi okno dwuskrzydłowe. Drzwi z ganku do budynku dwuskrzydłowe płycinowe. Oszalowana w dwu strefach: do okien pionowo-powyżej i półszczyt poziomo. Po bokach ujęta deskowymi pseudopilastrami. Elewacja wzdłużna zach.: 3- osiowa, oszalowana do okien pionowo deskami z listwami wyciętymi w rodzaj arkadkowego fryzu, powyżej poziomo, po bokach deskowe kanelowane pseudopilastry. Na osi od pn. dwuskrzydłowe okno, na osi środkowej dwuskrzydłowe okno sześciokwaterowe, wyposażone w spągowe okiennice, na osi trzeciej okno trójskrzydłowe. Zakończona gzymsem podokapowym. Elewacja szczytowa półn.: poprzedzona dobudówką murowaną, niższą, nakrytą pulpitowym daszkiem, od wsch. okno dwuskrzydłowe, oszalowana pionowo. Elewacja wzdłużna wsch.: oszalowana pionowo, zakończona gzymsem skrzynkowym, pośrodku prostokątny otwór okienny wypełniony deskami. Dach dwuspadowy, konstrukcji krokwiowo - płatwiowej, pokryty eternitem położonym na gonce. W kalenicy szeroki komin ceglany. We wnętrzu ściany otynkowane, podłogi z desek, stropy belkowane bielone z podsufitką z desek. Budynek wyposażony w instalację elektryczną.

14. Kubatura 208 m ³	15. Powierzchnia użytkowa 77 m ²	16. Przeznaczenie pierwotne budynek mieszkalny	17. Użytkowanie obecne budynek mieszkalny
18. Prace budowlane i konserwatorskie, ich przebieg i dokumentacja		19. Stan zachowania (fundamenty, ściany zewnętrzne, ściany wewnętrzne, sklepienia, stropy, konstrukcje dachowe, pokrycie dachu, wyposażenie i instalacje) <p>Materiał ścian zewnętrznych zużyty w ok.30 %. Zuyżcie materiału więźby dachowej w 20 %. Oszalowanie zniszczone w ok.50 %.</p>	
20. Najpilniejsze postulaty konserwatorskie			
Budynek zachować in situ w zespole ulicy. Przywrócić gontowe pokrycie dachu. Przeprowadzić badania architektoniczne dawnego podziału wnętrza i odtworzyć ten podział.
