1. Obiekt

Budynek mieszkalny

3. Miejscowość

S U W A Ł K I

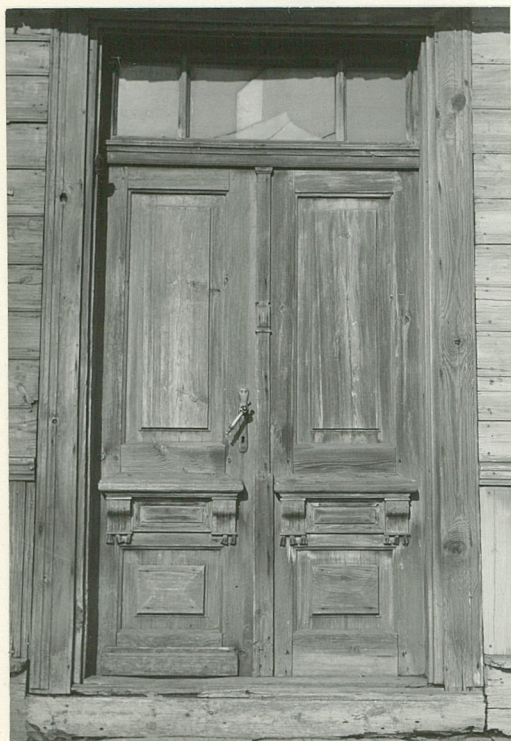
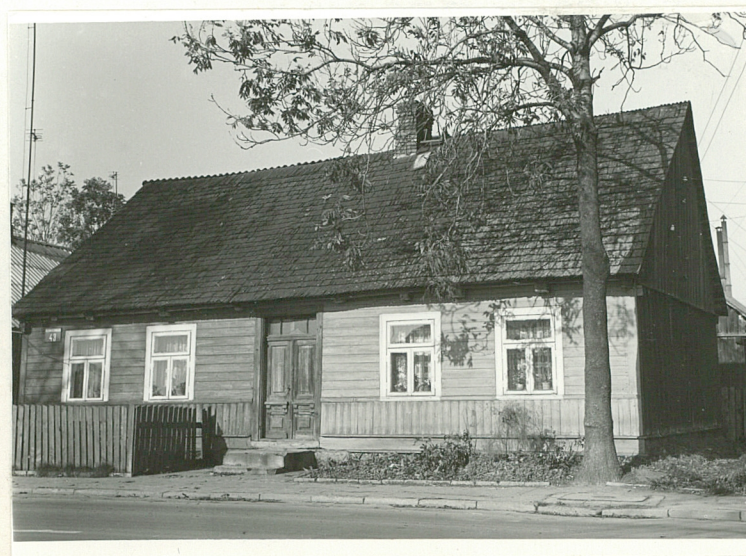
Budynek mieszkalny usytuowany w północnej pierzei ulicy Świerczewskiego, ustawiony kalenicowo do osi ulicy, oddzielony od niej ogródkiem kwiatowym, ogrodzonym płotem ze sztachet. Budynek elewacją frontową zwrócony na południe. Drewniany, partelowy, podpawniczony. Ściany konstrukcji zrębowej, zwęgłowane na jaskółczy ogon. Budynek na podmurowaniu kamiennym otynkowanym. Wzniesiony na planie prostokąta z prostokątną dużą dobudówką od północy. Szerokofrontowy, dwutraktowy, z sienią na osi środkowej w trakcie od południa. Po obu stronach sieni po jednym pomieszczeniu, w trakcie północnym trzy pomieszczenia w amfiladzie. Elewacja frontowa połudn.: 5-osiowa, oszalowana w dwu strefach oddzielonych profilowaną listwą: do okien pionowo szerszymi deskami, powyżej poziomo węższymi. Na osi środkowej prostokątny otwór drzwiowy wypełniony dwuskrzydłowymi drzwiami płycinowymi z nadświetłem o płycinach wydzielonych ozdobnym gzymsem na wspornikach, wyposażonych w mosiężną toczoną klamkę. Na osiach pozostałych okna dwuskrzydłowe z uchylnym wywietrznikiem w profilowanych opaskach. Pod okapem widoczna płatew z zaciosanymi w nią końcami krokwi. Elewacja szczytowa zach.: odeskowana pionowo, pośrodku dwuskrzydłowe okno w profilowanych opaskach, półszczyt obity papą. Elewacja wzdłużna półn.: poprzedzona dobudówką na długości połowy ściany, oszalowana pionowo, na dwu osiach od wschodu okna jak w elewacji południowej, na osi środkowej jednoskrzydłowe drzwi klepkowe o poziomym układzie klepek. Elewacja szczytowa wschodn.: ślepa, odeskowana pionowo. Dach dwuspadowy o nierównym kącie nachylenia połaci /połaci od podwórza bardziej stroma/, konstrukcji krokwiowo - płatwiowej, pokryty gontem, na oficynie dach wychodzący z półn. połaci dachu budynku, pokryty eternitem. W kalenicy wysoki ceglany komin profilowany. We wnętrzu ściany otynkowane, podłogi z desek, stropy belkowane z podsufitką z desek w części obitą płytą pilśniową. Pośrodku sieni komin butelkowy o zasłoniętym przejściu. Budynek wyposażony w instalację elektryczną.

14. Kubatura 215 m³	15. Powierzchnia użytkowa 86 m²	16. Przeznaczenie pierwotne budynek mieszkalny	17. Użytkowanie obecne budynek mieszkalny
18. Prace budowlane i konserwatorskie, ich przebieg i dokumentacja		19. Stan zachowania (fundamenty, ściany zewnętrzne, ściany wewnętrzne, sklepienia, stropy, konstrukcje dachowe, pokrycie dachu, wyposażenie i instalacje) <p>Budynek zachowany w stanie dostatecznym. Drewno ścian wymieniane w 1932 r. zachowane w ok. 85 %. Podłogi zniszczone w ok. 20%, oszalowanie w ok. 40%. Pokrycie dachu zniszczone w ok. 50%.</p>	
20. Najpilniejsze postulaty konserwatorskie			
<p>Budynek należy zachować in situ jako cenny obiekt w zespole ulicy oraz dobrze zachowany przykład ciosówki małomiaszeczki. Należy przywrócić pierwotny układ wnętrza poprzez odsłonięcie przejścia przez komin i odtworzenie dalszego ciągu sieni w trakcie północnym.</p>
