1. Obiekt

CHAŁUPA w zagrodzie nr 26

CZARNA CERKIEWNA 26

Czarna Cerkiewna nr 26

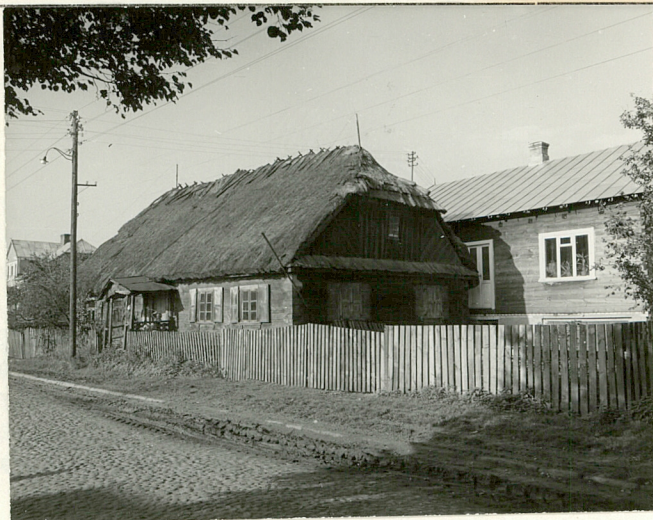
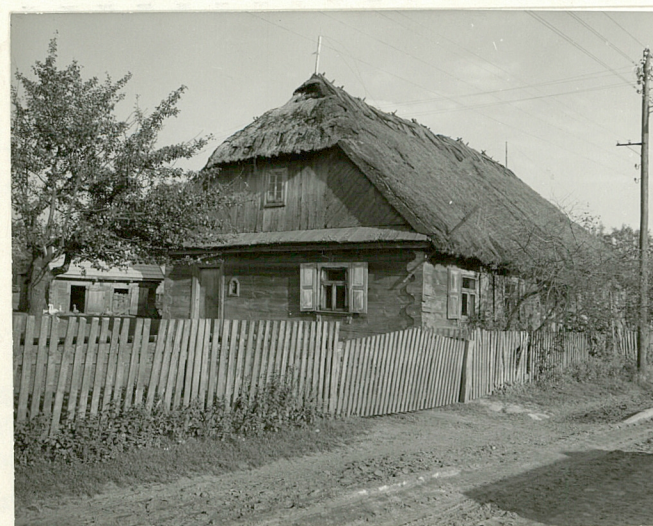
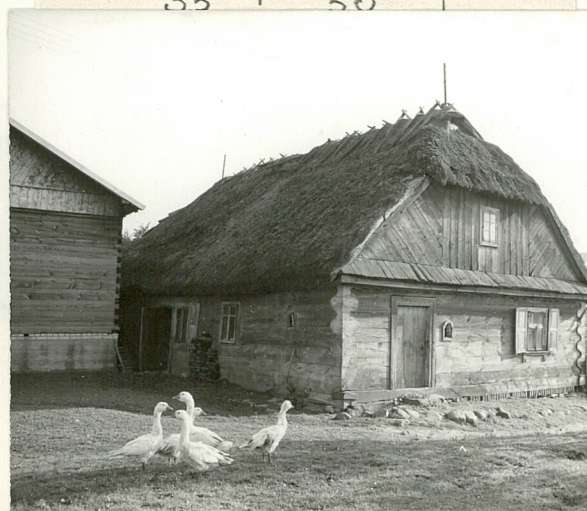
Budynek drewniany, konstrukcji zrębowej, z dachem krokwiowym, naczółkowym; materiał, konstrukcja, podział wnętrza /a nawet drugorzędne cechy/ typowe dla obiektów mieszkalnych we wsiach drobnoszlacheckich na terenie Podlasia

Chałupa zbudowana na planie wydłużonego prostokąta, szerokofrontowa, z sienią przechodnią /wąskie przejście między ścianą a urządzeniem ogniowym/, na planie asymetrycznym, z wejściem dodatkowym do kuchni usytuowanym w zachodniej ścianie szczytowej, podzielony ścianami wewnętrznymi na izby usytuowane od frontu po obydwu stronach sieni i w północno-wschodnim narożniku, kuchnię usytuowaną od tyłu w północno-zachodnim narożniku, komorę i sieni jedną usytuowaną centralnie a drugą przy wejściu zachodnim. Fundament wykonany jest z kamieni polnych łączonych zaprawą wapienną, uzupełnionych górą ceglami.

Dach wykonany w konstrukcji krokwiowej z krokwiami wspartymi na płatwi, kryty słomą, z kalenicą wzmocnioną drewnianymi kozłami, naczółkowy, ze szczytami szalowanymi deskami, w partii środkowej

20. Najpilniejsze postulaty konserwatorskie Obiekt jest znikomym przykładem dawnego budownictwa i jako taki powinien być objęty opieką konserwatorską. Z uwagi na wybudowanie tuż obok nowego budynku przeznaczony jest przez właściciela do rozbiórki - proponuje się rozebranie i przeniesienie w inne miejsce np. do skansenu w Ciechanowcu, gdzie będzie jednym z najznakomitszych obiektów.
