KARTA EWIDENCYJNA ZABYTEKÓW  
ARCHITEKTURY I BUDOWNICTWA

Nr 5086

**SZKOŁA**

**WĄSOSZ**

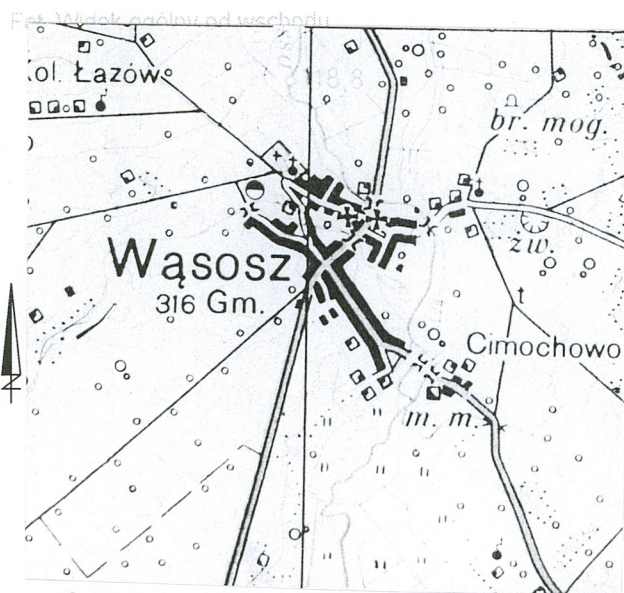
Sytuacja

Budynek wolnostojący, usytuowany w północno – zachodniej pierzei rynku wąsoskiego – obecnego Placu Rzędziana, elewacją główną skierowany w kierunku południowo – wschodnim.

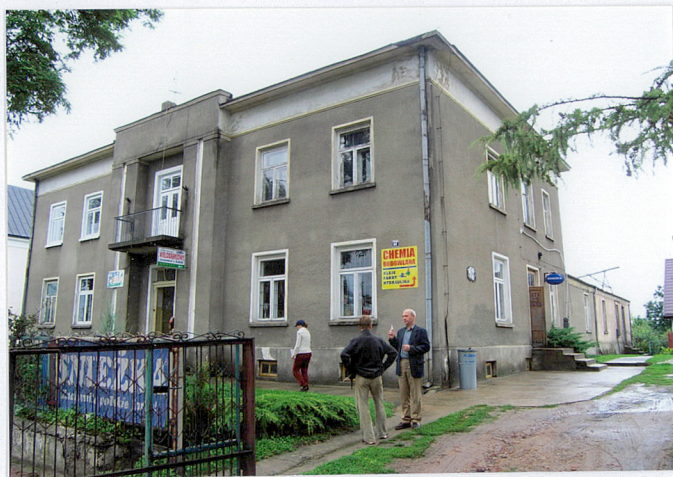
**frontowa południowo – wschodnia od strony Placu Rzędziana:** dwukondygnacyjna, na cokole, pięcioosiowa, zamknięta wydatnym okapem, tynkowana „barankiem”, szeroki pas podokapowy zacierany na gładko i malowany na biało, wszystkie otwory w płaskich opaskach. Na osi głównej ryzalit ujęty parą pilastrów w wielkim porządku wspierających prostopadłościenny blok zamykający od góry oś, mieszczącą w przyziemiu wejście główne z drzwiami jednoskrzydłowymi z nadświetlem, środkowej partii którego nadana kształt latarni, w kondygnacji drugiej balkon z balustradą stalową; w pozostałych osiach okna dwuskrzydłowe z nadświetleniem

**południowo – zachodnia, boczna:** wieloosiowa, niesymetryczna: trzyosiowa partia południowa dwukondygnacyjna, wysunięta ryzalitowo przed pozostałą część, opracowana jak elewacja główna, mieści w obu kondygnacjach we wszystkich osiach otwory okienne jak w elewacji głównej. Partię środkową stanowi ściana sali widowiskowej z dwuskrzydłowymi drzwiami wyjściowymi przy narożniku południowym, nad którymi okno dwuskrzydłowe, za nimi w kierunku północny pas trzech wielkich okien dziewięciokwaterowych. Skrajna partia północna nakryta daszkami pulpitowymi, opadająca uskokowo w kierunku północnym mieści w swej wyższej w sąsiedztwie Sali widowiskowej trzy wtórnie zamurowane otwory, reszta ślepa

Elewacja południowo zachodnia i południowo wschodnia

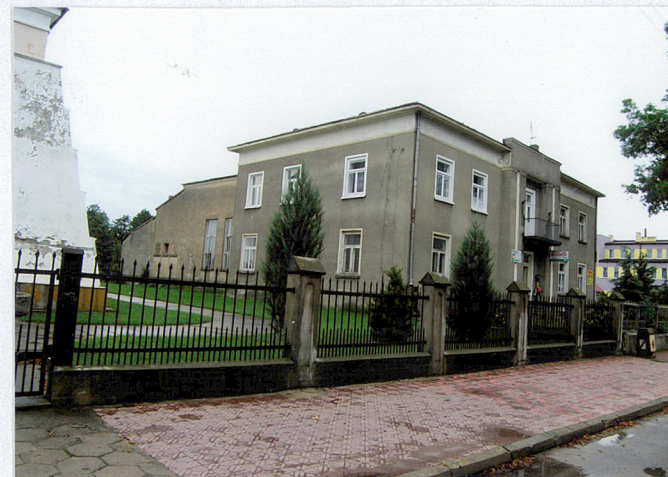
**północno -zachodnia:** wieloosiowa, jednokondygnacyjna, niesymetryczna; partię wschodnią stanowi północna ściana przybudówki do sali widowiskowej, nakryta dachem pulpitowym, opadającym na wschód z dwoma oknami dwuskrzydłowymi z nadświetleniem; trzyosiowa partia środkowa o różnej wielkości okien: sześciu dwuskrzydłowych wschodnie, środkowe wąskie, dwuskrzydłowe, zachodnie trójskrzydłowe; skrajna oś zachodnia poprzedzona przybudówką z wejściem po schodach zabiegowych w ścianie wschodniej i oknem dwuskrzydłowym w ścianie czołowej; w jej partii cokołowej drzwi wejściowe do pomieszczenia gospodarczego. W drugim planie ponad dachem pomieszczeń pomocniczych ściana Sali widowiskowej oraz widoczne na dachach kminy.

Elewacja północno zachodnia i południowo zachodnia

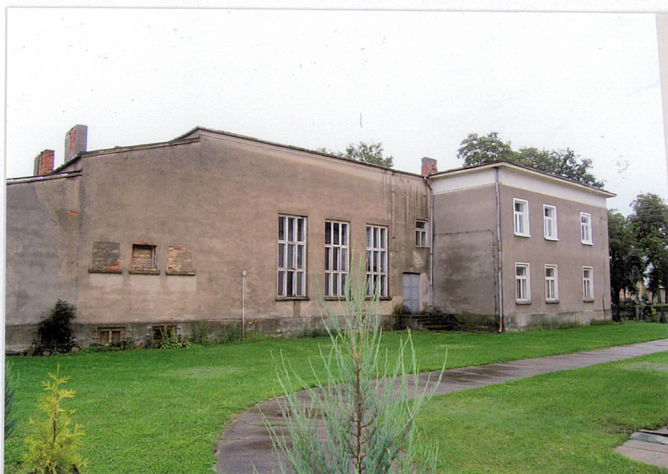
Elewacja północno zachodnia

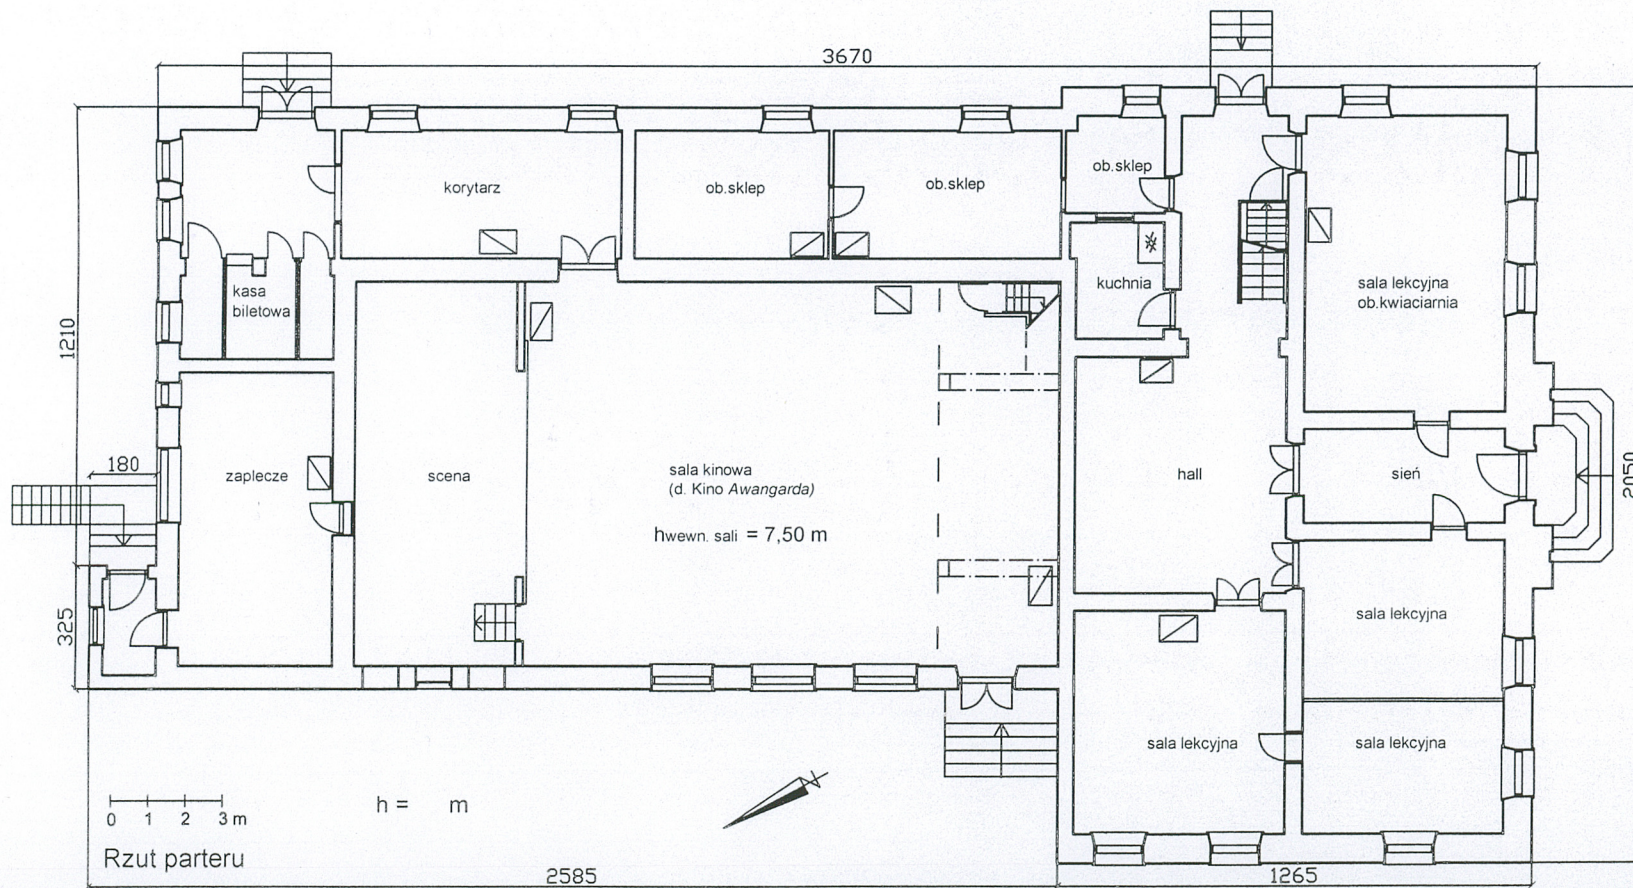
**Rzut :** na planie odwróconej litery „L” z dłuższym ramieniem wzdłuż osi północ – południe. Układ wnętrz w krótkim frontowym dwutraktowy, w skrzydle dłuższym półotraktowy.
