KARTA EWIDENCYJNA ZABYTKÓW
ARCHITEKTURY I BUDOWNICTWA

Nr 5381 PODLASKIE

BUDYNEK MIESZKALNY

Szczuczyn, ul. Szpitalna 2

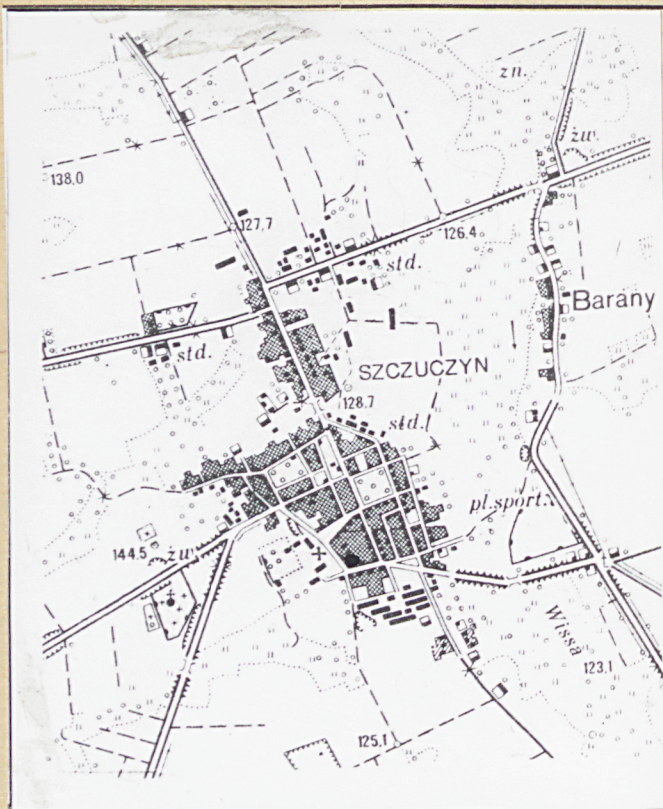
autor zdjęć A. Dolistowski
data wykonania VI. 1984
miejsce przechowywania negatywów BBiDZ w Łomży

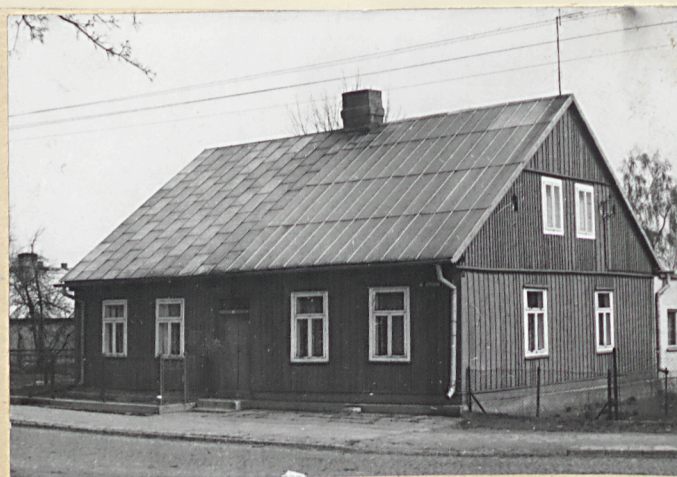
Sytuacja: budynek usytuowany w pld-zach. części miasta, we wschodniej pierzei ulicy Szpitalnej, biegnącej wzdłuż wzniesienia na którym znajduje się kościół i dawny klasztor oraz kolegium pijarów. Obiekt wolnostojący, usytuowany kalenicznie w stosunku do ulicy, w pobliżu skrzyżowania ulic Szpitalnej i Sobieskiego. W głębi działki, na wschód od budynku, znajduje się sześć niewielkich budynków gospodarczych, ustawionych nieregularnie. Materiał i konstrukcja: budynek na fundamentach z kamienia polnego i cegły, łączonych zaprawą wapienną, na zewnątrz ocementowanych. Ściany nośne drewniane, konstrukcji zrębowej, szalowane deskami pionowo. Strop belkowy, drewniany, z podsufitką z płyty pilśniowej. Ściany wewnętrzne i sufity tynkowane/tynk gładki/. Więźba dachowa drewniana, krokwiowo-płatwiowa, płatów wysunięta poza lico zrębu. Krokwie wzmocnione jętkami, pod jętkami stolce powiązane z krokwiami zastrzałami. Dach pobity blachą. Stolarka /drzwi, okna/ drewniana, podłogi drewniane z desek. Rzut: obiekt na planie wydłużonego prostokąta, dwutraktowy z sienią przelotową na środkowej osi poprzecznej. Od strony wschodniej aneks na rzucie kwadratu. Bryła: budynek jednokondygnacyjny, podpiwniczony, z poddaszem użytkowym. Prostokątny, nakryty dachem dwuspadowym. Elewacje: frontowa /od strony zach./ - jednokondygnacyjna, na cokole, pięcioosiowa. Cokół tynkowany, elewacja szalowana deskami pionowo, deski układane na styk, w miejscach styku wąskie listewki. Na osi środkowej drzwi wejściowe drewniane, dwuskrzydłowe, płycinowe, z oszklonym nadświetłem. Na pozostałych ośiach okna dwuskrzydłowe z uchylnym wywietrznikiem. Pod okapem wystające belki stropowe, na nich płatów i końcówki krokwi. Elewacja wschodnia pięcioosiowa jw. Na osi piątej, skrajnej od pld-murowany aneks, na ośiach pozostałych jw. Elewacja w połowie pionowo szalowana deskami, w połowie obita papą. Elewacja pld - dwuosiowa, szalowana jw. Na ośiach okna jw. Szczyt szalowany dwustrefowo, deskami pionowymi. W szczycie para okien dwuskrzydłowych. Elewacja pñ.-dwuosiowa, na ośiach okna dwuskrzydłowe z uchylnym wywietrznikiem. W połowie szalowana, w połowie obita papą. Szczyt szalowany dwustrefowo, w dole szalunek pionowy, wyżej rombówy. Wnętrze: drzwi wejściowe od strony ulicy i od podwórza do korytarza. Z korytarza cztery wejścia do pomieszczeń w dwutrakcie. Wyposażenie: brak elementów pierwotnego wyposażenia obiektu. Instalacje: wodociągowa, kanalizacja /szambo/, elektryczna, ogrzewanie, w połowie piece, w połowie co /kotłownia lokalna/.

14. Kubatura 700 m ³	15. Powierzchnia użytkowa 130 m ²	16. Przeznaczenie pierwotne budynek mieszkalny	17. Użytkowanie obecne budynek mieszkalny
18. Prace budowlane i konserwatorskie, ich przebieg i dokumentacja W 1980 wymieniono pokrycie dachowe- z pierwotnej dachówki na blachę cynkową. W 1979 rozebrano część pieców w części pld domu i założono lokalne centralne ogrzewanie.		19. Stan zachowania (fundamenty, ściany zewnętrzne ściany, wewnętrzne, sklepienia, stropy, konstrukcje dachowe, pokrycia dachu, wyposażenie i instalacje) Mury piwnic i fundamenty zachowane w stanie dobrym. Ściany nośne-drewno częściowo spróchniałe, zaatakowane przez szkodniki.	
20. Najpilniejsze postulaty konserwatorskie Wymienić część belek w ścianach nośnych, obiekt oszalować w partiach obitych obecnie papą.
