1. Obiekt

607/1 DWÓR

2. Czas powstania
poł. XIX w.

3. Miejscowość WÓŁKA PIETKOWSKA
KAMIENNY DWÓR

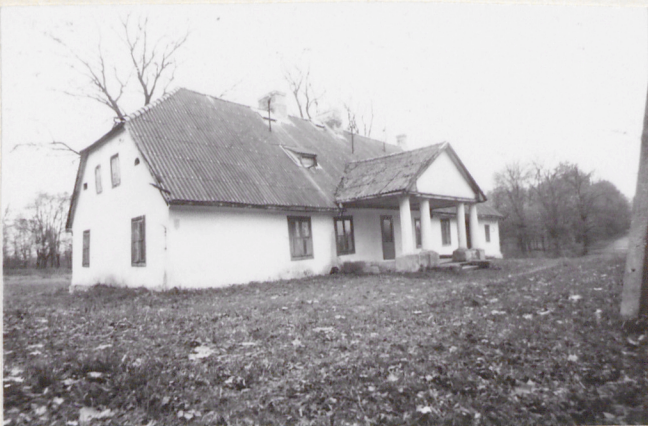
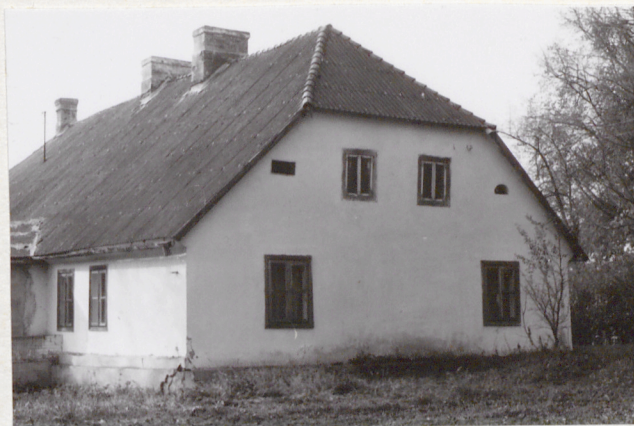
11. Zdjęcia rzut przekrój sytuacja orientacja

Materiał, konstrukcja, technika: budynek wolnostojący, drewniany, tynkowany, tynki na drankach. Na wysuniętym kamiennym tynkowanym cokole, 1/2 budynku podpiwniczona. Dach kryty eternitem falistym /korpus główny i portyk w elewacji frontowej/ oraz papą /weranda w elewacji ogrodowej/. Więźba dachowa na korpusie głównym konstrukcji jętkowej ze ścianką stolcową, nad portykiem krokwiowa, nad werandą krokwiowo-jętkowa z krokwiami zbiegającymi się w jednym punkcie. Stropy drewniane belkowe. Podłogi drewniane białe, na poddaszu w części nieużytkowej polepa gliniana. Stolarka okienna i drzwiowa drewniana.

Bryła: prostopadłościenna z użytkowym poddaszem, kryta dachem naczółkowym /korpus główny/, z werandą w kształcie graniastosłupa krytą dachem wielospadowym z narożami zbiegającymi się w jednym punkcie bez kalenicy. W elewacji frontowej portyk kryty dachem dwuspadowym.

Elewacje: frontowa /pn-zach./: 7-osiowa, na osiach 2, 3 i 4 od strony pn. portyk z czterema kolumnami toskańskimi i trójkątnym frontonem. Na osiach 3 i 6 otwory drzwiowe w formie prostokątów, na osi 3 drzwi drewniane przeszklone w górnej części, współczesne, 1-skrzydłowe. Na osi 6 drzwi 1-skrzydłowe, drewniane dwuwarstwowe opierzone ukośnie, z nadświetlem przeszklonym, 3-kwaterkowym, ujęte w drewnianą opaskę. Do drzwi prowadzą betonowe schody. Na pozostałych osiach otwory okienne w formie prostokątów, na osiach 1, 2, 4, 5 od pn. okna 2-dzielne, 2-poziomowe. Na osi 7 okno 2-dzielne, 3-poziomowe. W połaci dachowej 2 lukarny z otworami okiennymi w formie leżących prostokątów, okna 2-kwaterkowe doświetlające poddasze. Lukarny kryte dachami pulpitowymi. Elewacja ogrodowa /pd.-wsch./: korpus główny 6-osiowy, z 5-osiową werandą. Na wszystkich osiach w korpusie głównym otwory okienne w formie prostokątów, okna 2-dzielne, 2-poziomowe. W ścianie skrajnej werandy od strony pd. prostokątny otwór drzwiowy, drzwi drewniane 1-skrzydłowe, opierzone na zewnątrz klepkami w układzie pionowym na pozostałych osiach otwory okienne w formie prostokątów zamkniętych łukiem pełnym. Okna 2-dzielne, 3-poziomowe z nadświetlem 3-kwaterkowym, podzielonym szczeblinami rozchodzącymi się promieniście. Od strony pn. i pd. do werandy prowadzą betonowe schody z pełną balustradą. Elewacja szczytowa /pd.-zach./: w części parteru 2-osiowa, na osiach otwory okienne w formie prostokątów. Na 1. osi okno 2-dzielne 3-poziomowe, na 2. osi okno 2-dzielne, 2-poziomowe. w części szczytowej 4-osiowa. na dwóch osiach wewnętrznych okna 2-dzielne, 2-poziomowe, na osiach skrajnych półkoliste otwory doświetlające strych. W części przyziemia murowana dobudówka kryta dachem 2-spadowym poszytą papą, 1-osiowa z prostokątnym otworem drzwiowym i drzwiami 1-skrzydłowymi deskowymi prowadzącymi do piwnicy. Elewacja szczytowa /pn.-wsch./: w parterze 2-osiowa, na osiach otwory okienne w formie prostokątów, okna 2-dzielne, 2-poziomowe. W części szczytowej 4-osiowa, na osiach wewnętrznych okna 2-dzielne, 1-poziomowe. Na osiach skrajnych prostokątny i półkolisty otwory okienne doświetlające strych. Elewacje podłużne budynku zwieńczone gzymsem okapowym.
