KARTA EWIDENCYJNA ZABYTKÓW
ARCHITEKTURY I BUDOWNICTWA

Nr 5427 PODLASKIE

628/2 KAPLICZKA W ZESPOLE KOŚCIOŁA PARAF. P.W. ŚW. MATEUSZA

J A M I N Y

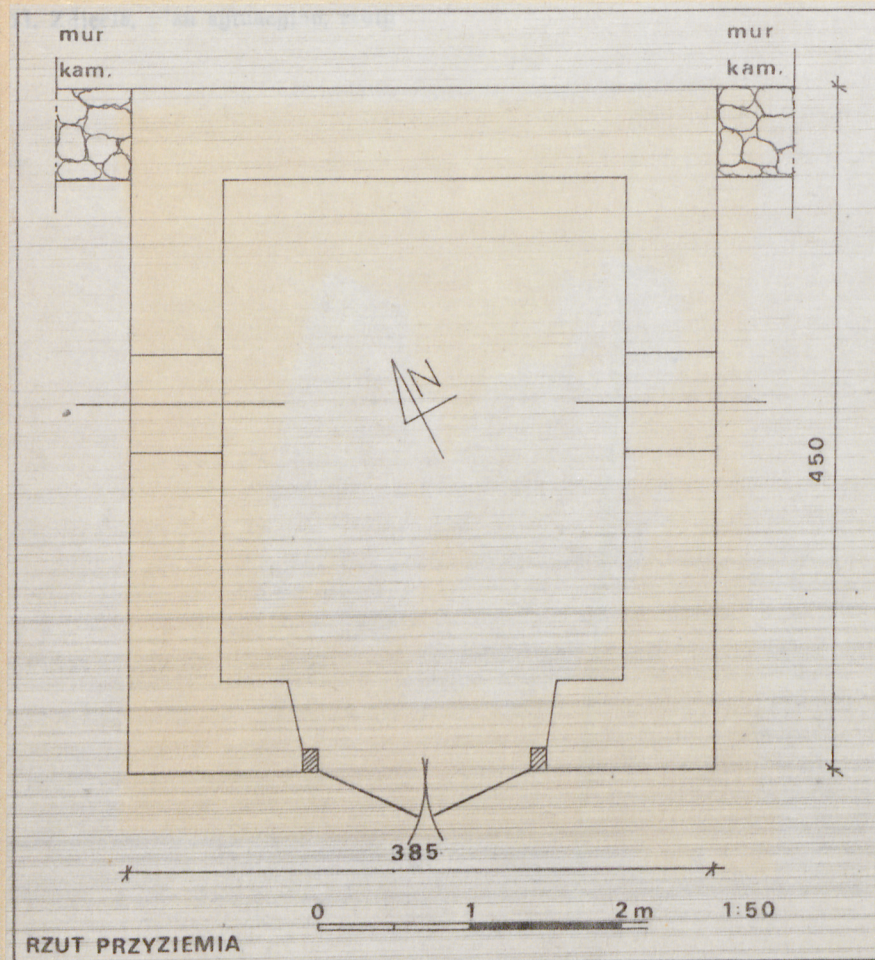
Kapliczkę założono na planie prostokąta. Grubość ścian wynosi ok. 60 cm. Prostą bryłę obiektu przekrywa dwuspadowy dach.

Elewacje kapliczki są nie tynkowane. Dla zwiększenia trwałości muru w spoiny wciśnięto małe kamienie. Wszystkie ściany są zwieńczone profilowanym gzymsem. W południowej ścianie szczytowej otwór drzwiowy zamknięty ostrołukiem. W ścianach bocznych pojedyncze otwory okienne zamknięte również ostrołukiem. Okienka wielokwaterowe. Obramienia otworów pomalowane na biało. Północna ściana szczytowa, włączona do muru, jest ślepa.

Szczyty dachowe są otynkowane i pobielone. W kalenicy nad wejściem osadzono kuty krzyż.

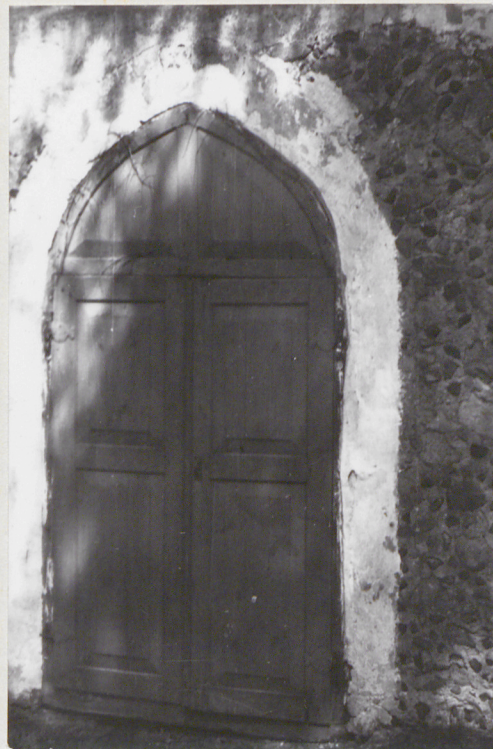
Konstrukcje. Wieżba konstrukcji krokwiowej. Drzwi płycinowe. Okienka - pojedyncze, nie otwierane, zamocowane na stałe. Strop belkowy płaski, podbity deskami na zakładkę.
