1. Obiekt

DOM MIESZKALNY

ok. 1890

KRASNYBÓR

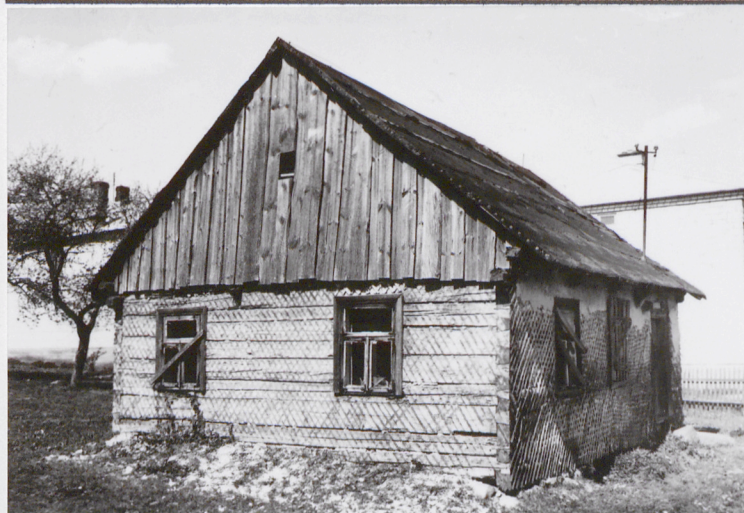
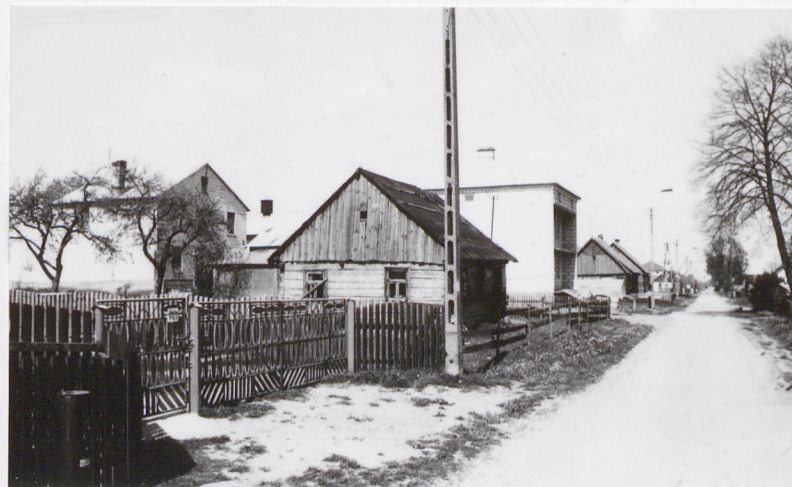
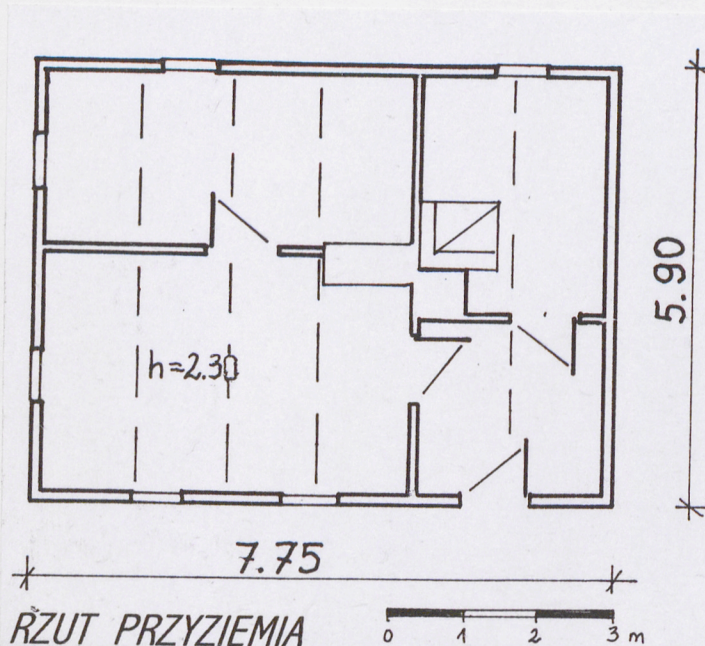
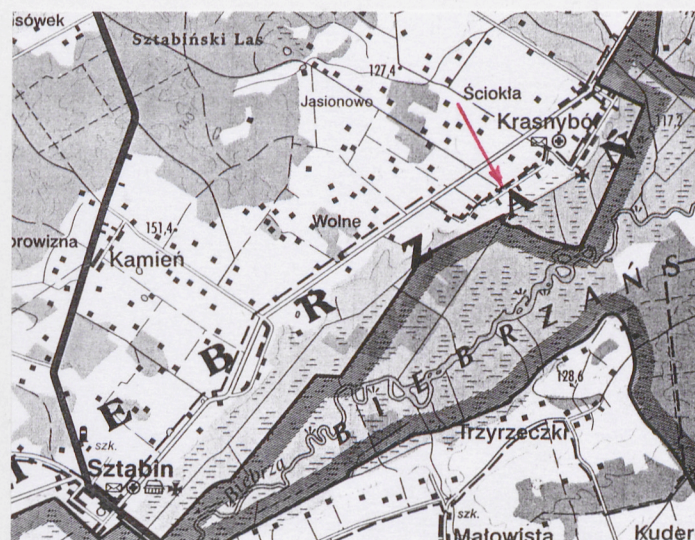
Sytuacja: Posesja położona jest w południowo-zachodniej części Krasnegoboru, po północno-zachodniej stronie drogi nieutwardzonej, biegnącej równolegle do Biebrzy. Dom został ulokowany ok. 5 m od drogi i ustawiony do niej kalenicą. Posesja jest ogrodzona.

Materiał, konstrukcja, technika: drewniany, tynkowany, ustawiony na fundamencie, nakryty papą. Fundament z luźno ułożonych kamieni polnych. Ściany zewnętrzne i wewnętrzne drewniane, w konstrukcji zrębowej, łączone na narożach na jaskółczy ogon, z zewnątrz i wewnątrz tynkowane. Więźba dachowa krokwiowa, krokwie zacięte w płatew, która ułożona jest poza licem ścian na belkach stropowych. Strop belkowy. Sufit z desek ułożonych na belkach, ocieplony polepą. Podłogi deskowe na legarach. Komin ceglany, obrzucony zaprawą wapienna. Piec kaflowy przyścienny. Stolarka drewniana. Okna skrzynkowe (80 x 96 cm), dwustronne, dwuskrzydłowe z prostokątnym nadświetlaniem. Drzwi jednoskrzydłowe, frontowe szalowane w romb na kutyh zawiasach, wewnętrzne filongowe.

Elewacje: Jednokondygnacyjne, tynkowane (zaprawa wapienno – piaskowa na drankach), z wysuniętymi poza lico belkami stropowymi. Frontowa, południowo-wschodnia – Niesymetryczna, trójsiowa. W osi wschodniej prostokątny otwór drzwiowy, w pozostałych prostokątne otwory okienne. Tylna, północno-zachodnia – dwuosiowa, z dwoma prostokątnymi otworami okiennymi. Szczytowa, wschodnia – pozbawiona otworów. Szczytowa, zachodnia – symetryczna, dwuosiowa, z dwoma prostokątnymi otworami okiennymi. Szczyty obite pionowo deskami.

14. Kubatura	15. Powierzchnia użytkowa	16. Przeznaczenie pierwotne	17. Użytkowanie obecne
ok. 165 m ³	46 m ²	mieszkalne	nie użytkowany
18. Prace budowlane i konserwatorskie, ich przebieg i dokumentacja		19. Stan zachowania (fundamenty, ściany zewnętrzne, ściany wewnętrzne, sklepienia, stropy, konstrukcje dachowe, pokrycia dachu, wyposażenie i instalacje)	
<ul style="list-style-type: none"> lata 40-te – dom został z zewnątrz otynkowany lata 70-te – przebudowano piec 		<p>Zawilgocenie dolnych partii ścian, niektóre belki zgniłe. Niemal na całej powierzchni elewacji brak tynku. Przecieki w dachu. Spróchniałe legary podłogowe. Komin zniszczony do połowy (od góry). Zniszczona stolarka okienna.</p>	
		20. Najpilniejsze postulaty konserwatorskie

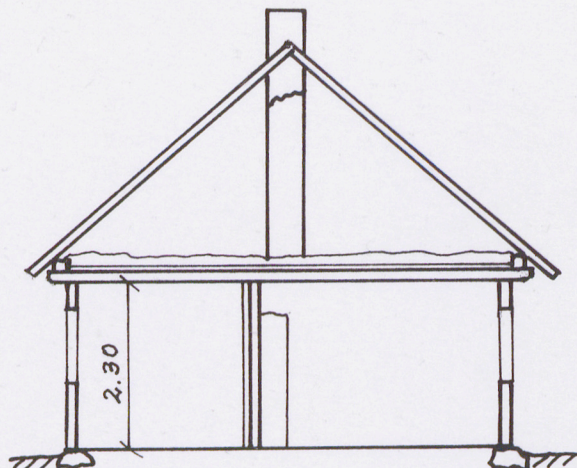
PRZEKRÓJ POPRZECZNY

Bryła: Jednokondygnacyjny prostopadłościan, niemal pozbawiony cokołu, przykryty dachem dwuspadowym z jednym kominem w kalenicy.
