HM/3 STODOŁA i CHLEWY nr 104

XIX w.

SOBIATYNO

Sobiatyn nr 104

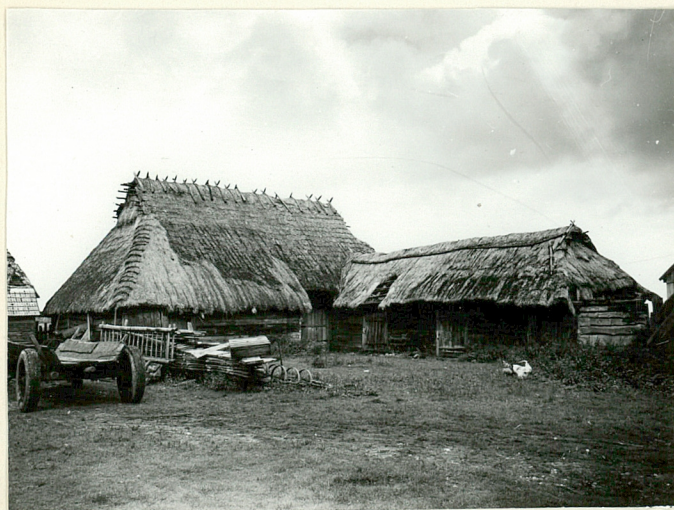
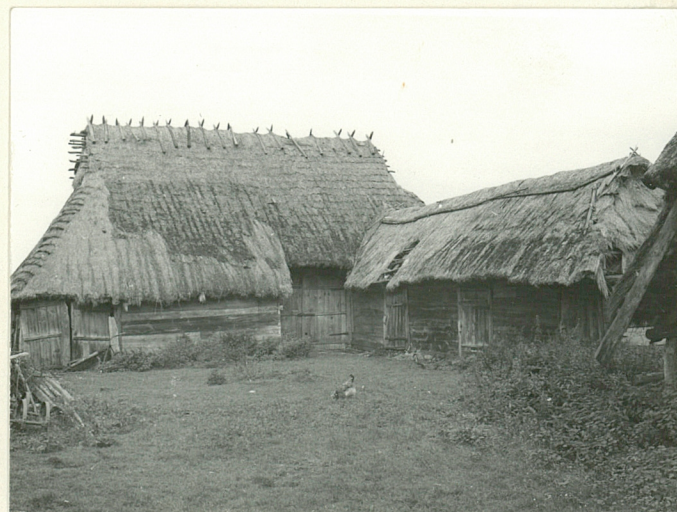
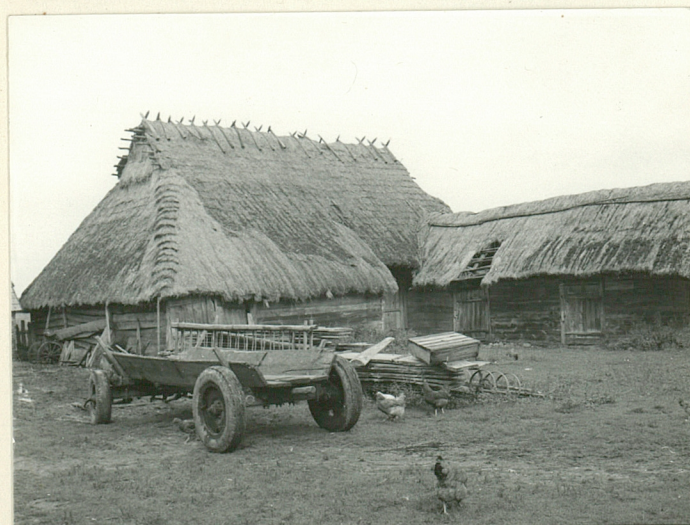
11. Zdjęcia, plan sytuacyjny, rzuty

Stodoła wraz z chlewami wzniesiona została na północno- wschodnim obrzeżu siedliska, równolegle do chałupy i drogi, oddalona od niej ok. 150 m na północ. Stodoła- o rzucie tworzącym literę "L". Chlewy przylegają prostopadle, łącząc się z jednym z zasieków; o rzucie wydłużonego prostokąta. Budynki- drewniane, konstrukcji zrębowej i sumikowo- łątkowej / chlewy/, osadzone na kamiennych peckach. Zrąb- wzniesiony z brusów /belek obciosanych, o przekroju prostokąta/, zwęglowany na rybi ogon, z całkowicie poobcionymi ostatkami. W stodole, centralne miejsce zajmuje boisko; na przestrzał. Po obu stronach - zaśieki /zachodni- większy, o rzucie prostokąta, wschodni- kwadratu/. Między wschodnim sąsiekiem / zasiekiem/- brak ściany działowej. Od zachodu- ściana konstrukcji zrębowej. Zachodni sąsiek- dostępny od podwórza i chlewów. Wrota- dwuskrzydłowe, deskowe, wzmocnione poziomymi sponkami. Dach nakrywający stodołę- dwuspadowy, półszczytowy, o większej zachodniej połaci, konstrukcji krokwiowo- płatwiowej, posyty słomą / w narożach - schodkowato- połacie- gładko/. Kalenica- wzmocniona kozłami. Półszczyty- szalowane deskami, o wystających łatach. Chlewy- nakryte osobnym dachem, łączącym się prostopadle z połacią stodołną; dwuspadowym, konstrukcji krokwiowo- płatwiowej, ze znacznym okapem wokół. Słoma- poszywana gładko. Kalenica- wzmocniona dwoma żerdkami ułożonymi równolegle do jej brzegu. Od południa- brak wypełnienia w szczycie. Chlewy /3/- dostępne od podwórza / zachodu/. Drzwi- jednoskrzydłowe, deskowo- sponkowe, osadzone w belkowych odrzwiach, z drewnianymi zasuwami. Wnętrze nakryte stropem belkowym, z powałą beleczkową. W stodole i chlewach- klepisko.

<p>14. Kubatura</p> <p>stodoła= 304 m³ chlewy = 224 m³</p>	<p>15. Powierzchnia użytkowa</p> <p>stodoła = 76 m² chlewy = 56 m²</p>	<p>16. Przeznaczenie pierwotne</p> <p>gospodarczo- inwentarskie</p>	<p>17. Użytkowanie obecne</p> <p>gospodarcze chlewy- nieużytkowane</p>
<p>18. Prace budowlane i konserwatorskie, ich przebieg i dokumentacja</p>	<p>19. Stan zachowania (fundamenty, ściany zewnętrzne, ściany wewnętrzne, sklepienia, stropy, konstrukcje dachowe, pokrycie dachu, wyposażenie i instalacje)</p> <p>Budynki znacznie zniszczone: słomiane poszycie dachu na stodołach zużyte w ok. 40%, na chlewach- ok. 80%. Belki zrębu zniszczone w ok. 40% i 60% /chlewy/.</p>		
<p>20. Najpilniejsze postulaty konserwatorskie</p> <p>Z uwagi na znaczne walory dokumentacyjno- zabawkowe i krajobrazowe, obiekt zachować in situ w zespole zagrodowym.</p>
