PODLASKIE

1. Obiekt 411/4

BUDYNKI GOSPODARCZE w zagrodzie nr 104

SOBIATYNO

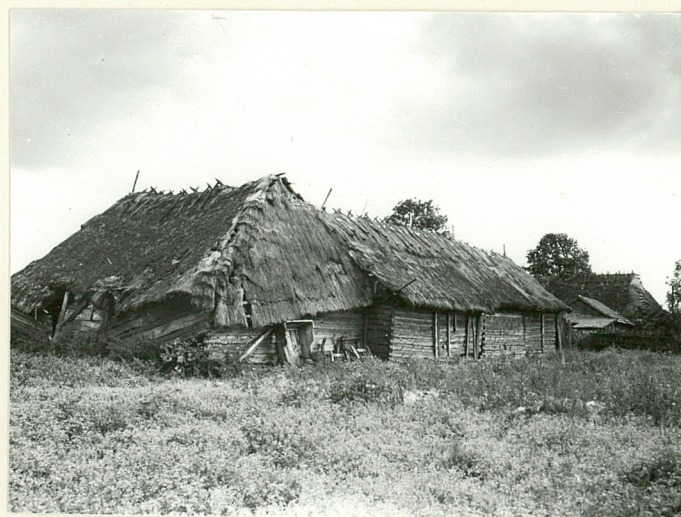
11. Zdjęcia, plan sytuacyjny, rzuty

Budynki gospodarcze typu podlaskiego posiadające cechy tradycyjnego XIX wiecznego budownictwa: budynki drewniane, konstrukcji zrębowej, częściowo sumikowo-łatkowej, kryte 4-spadowym dachem poszywanym słomą.

Budynki gospodarcze usytuowane w zagrodzie położonej po zachodniej stronie drogi biegnącej przez wieś. Budynki znajdują się w południowo-zachodnim krańcu działki. Stodoła usytuowana równolegle do chałupy, wzdłuż zachodniej granicy działki w jej części południowej, chlewy dobudowane prostopadle do stodoły, wzdłuż południowej granicy działki zagrodowej, zwrócone frontem na podwórze gospodarcze /na pd./. Budynki drewniane, konstrukcji zrębowej, w elewacji południowej budynku inwentarskiego sumikowo-łatkowej. Budynek inwentarski kryty dwuspadowym dachem, stodoła czterospadowym z przyczółkiem od północy. Ściany wzniesione z belek ostrokrawężnych, związanych na jaskółczy ogon. Ostatki krótko obcięte. Obydwa budynki szerokofrontowe, wzniesione na planie prostokąta, jednotraktowe. Stodoła trójwnętrzna, składająca się z boiska po środku i sąsieków po bokach wydzielonych prowizorycznymi ściankami. W pn-wschodniej partii wydzieloną zrębową komorą. Przed nią dobudowany również zrębowy aneks kryty pulpitowym daszkiem z dachówką cementową wzniesiony na podmurówce. Na boisko prowadzą dwuskrzydłowe wrota deskowe, zachodnia ściana boiska zawalona. Budynek inwentarski w partii wschodniej przeznaczony na inwentarz, od zachodu znajduje się boisko. Dach konstrukcji krokwiowej, poszywany słomą, dwuspadowy. Szczyty szalowane pionowo deskami, szczyt zachodni zachodzi na prostopadłą do niego stodołę. Część inwentarska dostępna przez 2 pary drzwi deskowych spongowych, na boisko wrota 2-skrzydłowe deskowe. W skrajnej osi wschodniej małe szczelinowe okienko wycięte w kształcie rombu, bliżej boiska okienko 2-polowe przeszkło-

ne. Ściany południowe wzmocnione ześrubowanymi słupami.

14. Kubatura bud.inw. : 300 m ³ stodoła 504 m ³	15. Powierzchnia użytkowa 175 m ² 112 m ²	16. Przeznaczenie pierwotne gospodarcze	17. Użytkowanie obecne gospodarcze
18. Prace budowlane i konserwatorskie, ich przebieg i dokumentacja 		19. Stan zachowania (fundamenty, ściany zewnętrzne, ściany wewnętrzne, sklepienia, stropy, konstrukcje dachowe, pokrycie dachu, wyposażenie i instalacje) <p>Obiekty zachowane w bardzo złym stanie. Zużycie techniczne elementów konstrukcyjnych ścian i więźby dachu szacuje się na około 75 %, zużycie techniczne poszycia dachu szacuje się na około 80 % /zawalona połać zachodnia stodoły/</p>	
20. Najpilniejsze postulaty konserwatorskie <p>Obiekty należy objąć ochroną. Wskazane natychmiastowe przeprowadzenie remontów z użyciem materiałów tradycyjnych. Postuluje się zachowanie budynków in situ wraz z całą zagrodą. Wpis do rejestru zabytków.</p>
