CHLEW

ok. 1938 r.

DOBRYLAS

PLAN SYTUACYJNY 1:1000  
DOBRYLAS 18.

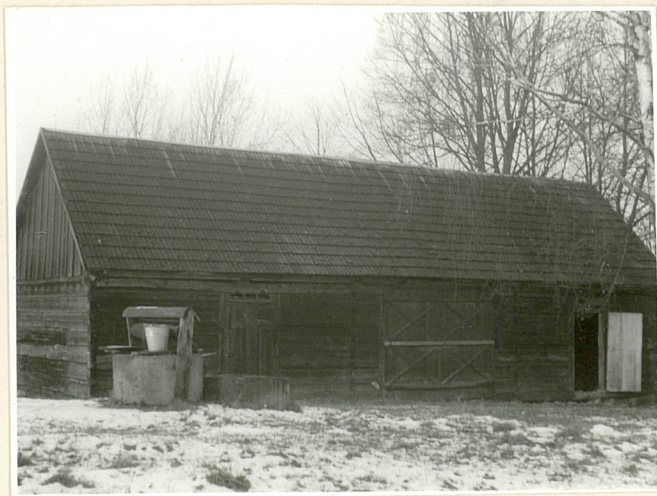
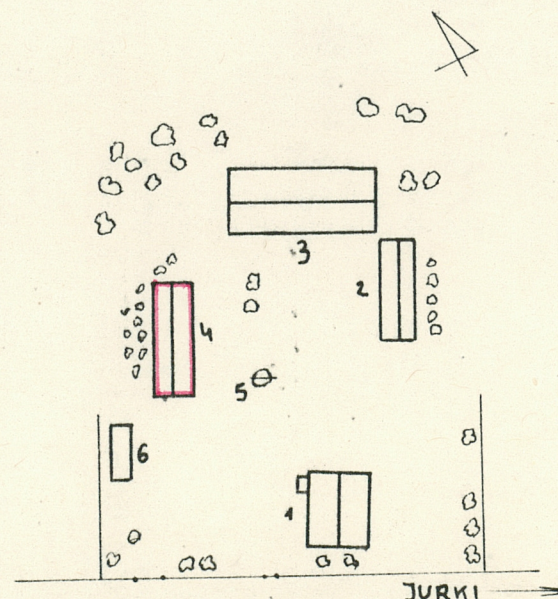
11. Zdjęcia, rzut, przekrój, sytuacja, orientacja

Sytuacja - chlew ustawiony prostopadle do stodoły, a równolegle do chałupy i drugiego chlewa. Zarówno stodoła, jak i dom oraz drugi chlew konstrukcji zrębowej. Nieopodal chlewa, od strony szczytu znajduje się murowana, wolnostojąca piwnica, tzw. "skłapp".

Rzut - na planie prostokąta; 3 pomieszczenia, - dwa chlewy i wozownia; szerokofrontowa; wozownia nieprzejezdna.

Elewacje - z bali różnej szerokości; węgly bez ostatek, drzwi jednoskrzydłowe, deskowo-spungowe z nadświetlem oraz wierzeje deskowe z zastrzałami; kryty dachówką cementową; szczyty proste w licach ścian.

Bryła - nie podpiwniczony, poddasze nieużytkowe, dach dwuspadowy; szczyt w licu ściany; podcienie na wysuniętych belkach stropowych o szerokości płatwi.

Podmurówka zniszczona przez czynniki atmosferyczne. Niewielkie ubytki podwaliny spowodowane przez grzyby rozkładające drewna i spuszczzele /Hylotrupes bajulus/. Ściany zewnętrzne, ściany wewnętrzne, więźba dachowa, jak też pokrycie dachu w stanie dobrym.

1. Wykonać nową podmurówkę.
2. Wymienić podwaliny.

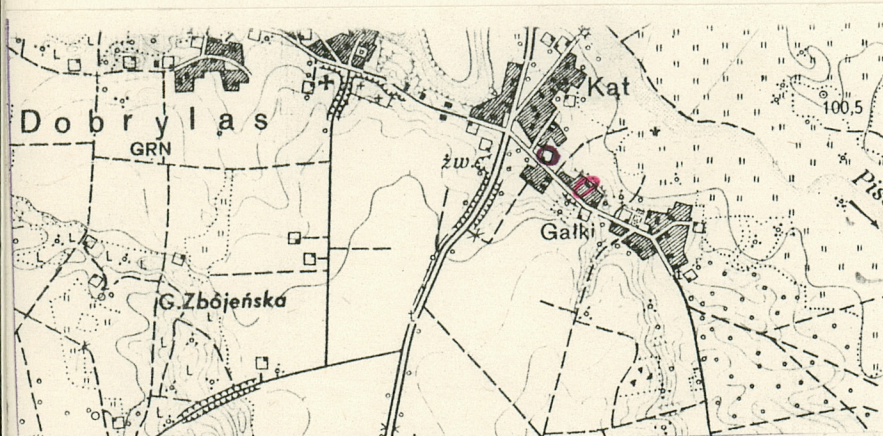
1. DOM
2. 4. CHLEWY
3. STODOŁA
5. STUJNIA
6. PIWNICA
