1. Obiekt

Budynek mieszkalny - "CHAŁUPA"

Prudziszek

11. Zdjęcia, plan sytuacyjny, rzuty

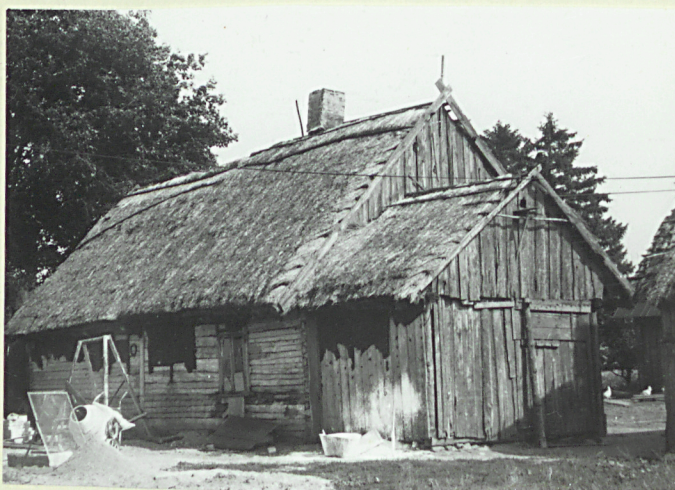
Budynek mieszkalny wykonany jest z drewna sosnowego z kanciaków o grubości ok. 20cm. Obiekt o konstrukcji ścian zrębowej, węgły łączone na "obłap". W całym budynku oprócz sieni i komory występują podłogi z desek, które stanowią pierwotne wyposażenie budynku. Pułap stanowią deski, leżące na 8 belkach stropowych. Okna ościeżnicowe, pojedyncze. Drzwi w całym budynku filongowe. Urządzenie ogniowe wykonane z wypalanej cegły polepianej gliną, złożony z trzona kuchennego z kapą i pieca zwypalanej cegły i polepianej gliną. Budynek z zewnątrz niemalowany, wewnątrz bielony. Drzwi na zewnątrz niemalowane, wewnątrz malowane farbą olejną na zielono. Okna na zewnątrz i wewnątrz malowane farbą olejną na biało. Konstrukcja więźby dachowej krokwiowa, krokwie wsparte na tzw. płatwi. Dach dwuspadowy kryty słomą.
