STODOŁA Z WOZWONIA

ok. 1926 r.

DOBRYLAS

DOBRYLAS NR 18

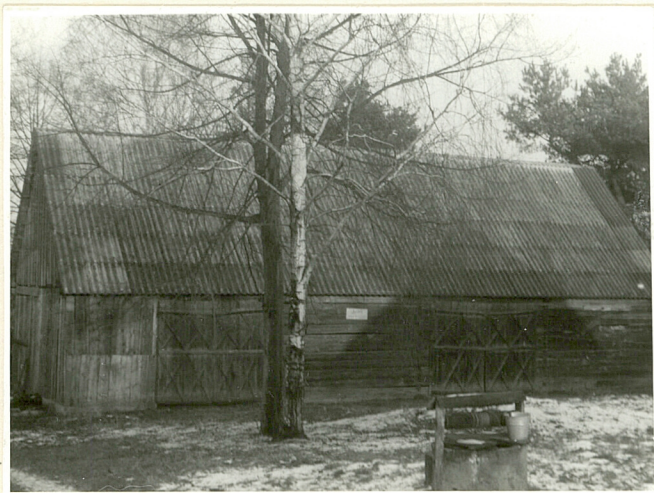
Elewacje - podwaliny na betonowej podmurówce, w wozowni widoczne duże kamienie podmurówki, ściany z bali równej szerokości; węgły z niewielkimi ostatekami; wozownia obita pionowymi deskami na styk; 4 pary wierzeji dwuskrzydłowych, wysoki próg w stodole.

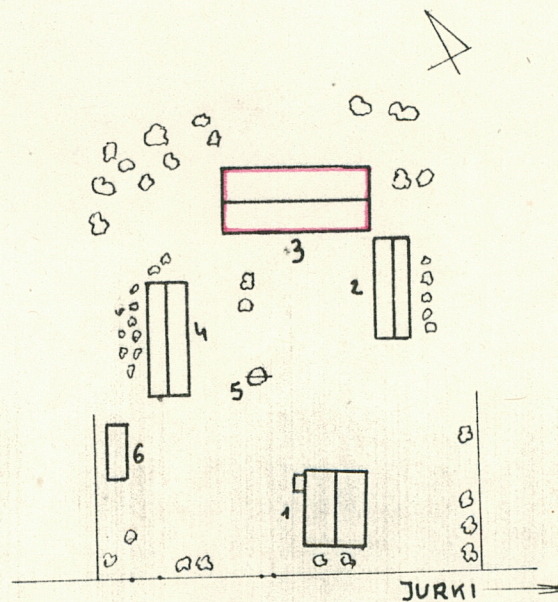
PLAN SYTUACYJNY 1:1000  
DOBRYLAS 18.

1. DOM
2. 4. CHLEWY
3. STODOŁA
5. STUDNIA
6. PIWNICA

Sytuacja - stodoła znajduje się w zagrodzie posesji nr 18, gdzie oprócz niej są dwa, zrębowe chlewy oraz chałupa. Stodoła zamyka siedlisko, skierowana frontem do chałupy. Prostopadłe do stodoły ustawione są chlewy.

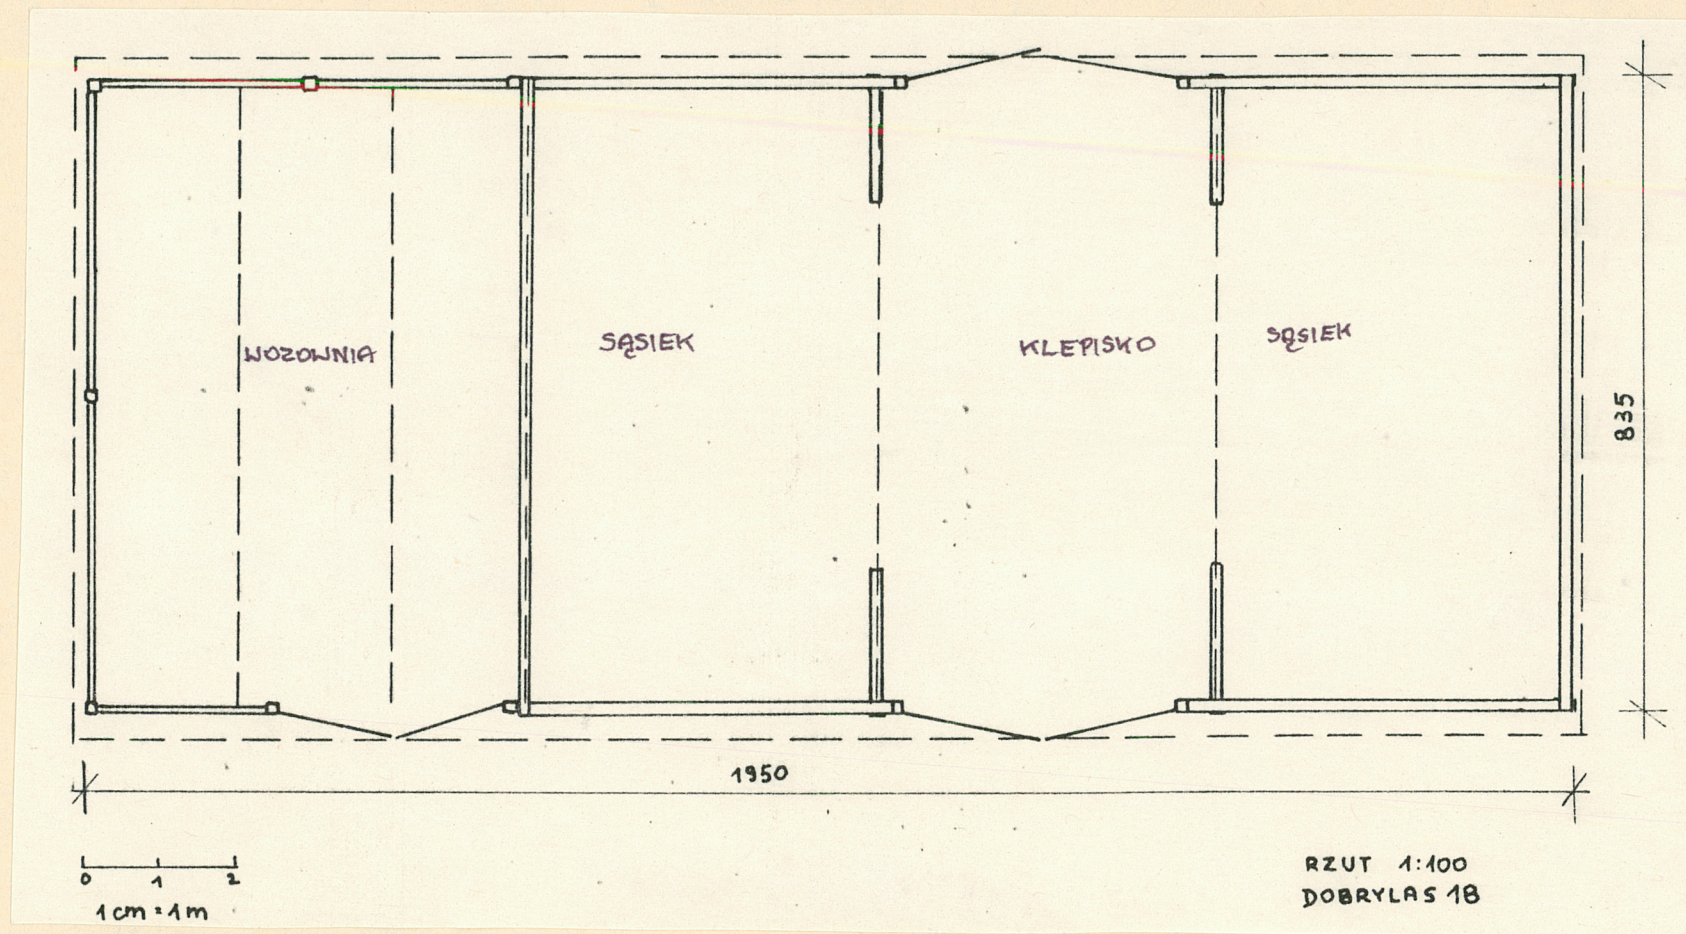
rzut poziomy

Wnętrze - przegroda między klepiskiem a zasiekami, a także między stodołą a wozownią.

Rzut - szerokofrontowa, przekezdna, 2 pary wierzeji, 1 klepsko, 2 zasieki; wozownia: przekezdna, 2 pary wierzeji, 1 pomieszczenie.
