1. Obiekt

O B O R A D W O R S K A

Ok. 1913 r.

G R O D E K

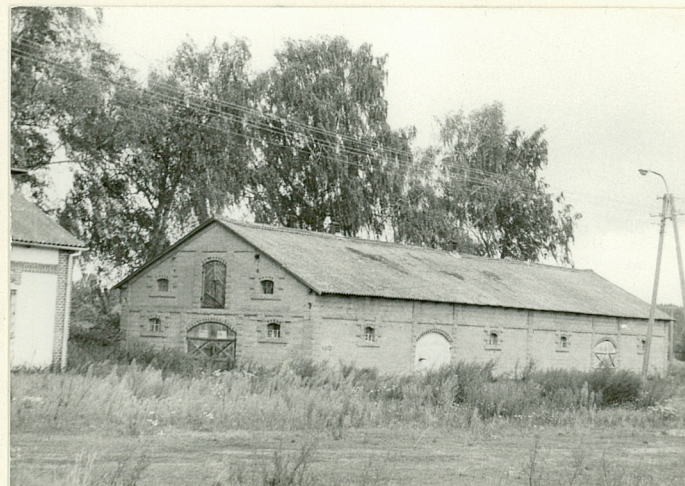
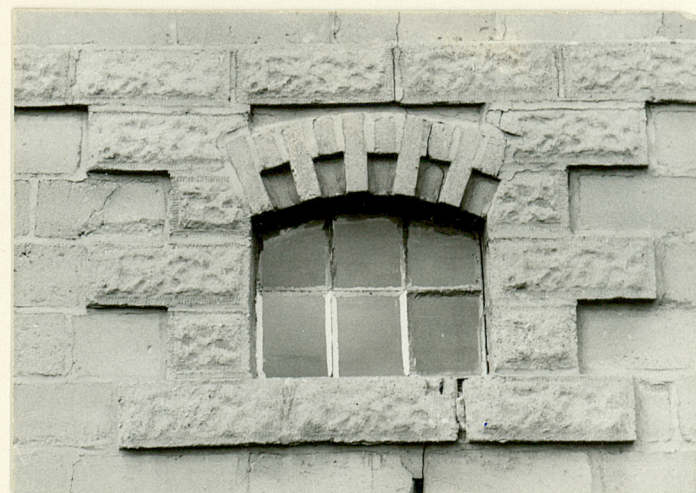
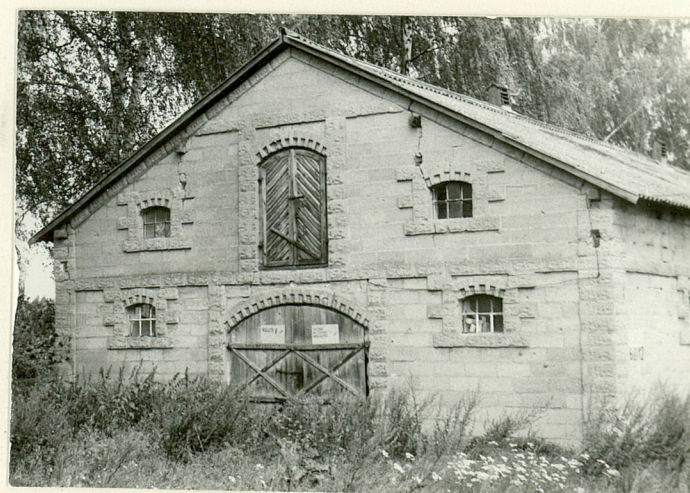
11. Zdjęcia, rzut, przekrój, sytuacja, orientacja

**SYTUACJA** - Obora usytuowana w północno-zachodniej części założenia dworsko-ogrodowego w Gródku, na jednej osi z oborą nr 1. Po lewej stronie drogi gruntowej łączącej się z szosą do Kuczyna, wzdłuż której znajduje się odcinek dawnego muru ogrodzeniowego.

**MATERIAŁ, KONSTRUKCJA** - Zbudowana z pustaków, gzymsy i detale architektoniczne wykonane z cegły białej. Ustawiona na gruncie bez podmurowania. Ściany nietynkowane. Zrąb nakryty dachem dwuspadowym, pokryty eternitem falistym. W połaciach dachowych urządzenia wentylacyjne. Więźba dachowa krokwiowo-płatwiowa. Belki wiązarowe wsparte pośrodku na podciągach spoczywających na dwóch rzędach słupów nośnych (9 słupów drewnianych w każdym rzędzie). Na osi wzdłużnej szerokie drzwi dwuskrzydłowe ograniczone lizenami, zwieńczone łukiem odcinkowym. Otwory okienne jednopole w obramieniach, zwieńczone łukiem odcinkowym. Strop drewniany odeskowany. Posadzki betonowe.

**RZUT, BRYŁA** - Zbudowana na planie mocno wydłużonego prostokąta, jednokondygnacyjna, wąskofrontowa. Nakryta dachem dwuspadowym.

**ELEWACJE** - wzdłużne 5 osiowe, rozcłódkowane 5 lizenami, na elewacji wschodniej pomiędzy 1 i 2 osią ograniczona dwoma lizenami płycina zamknięta odcinkowo. Na czwartej osi drzwi dwuskrzydłowe ograniczone dwoma lizenami, zwieńczone łukiem odcinkowym. Zrąb rozdzielony z częścią dachową gzymsem kordonowym.

**ELEWACJE SZCZYTOWE** - 3 osiowe, rozcłódkowane parą lizen ograniczających szeroki otwór drzwiowy na osi wzdłużnej, zwieńczony łukiem odcinkowym. Elewacja szczytowa oddzielona od szczytu gzymsem kordonowym. Szczyty 3 osiowe, na osi środkowej w obramieniach drzwi dwuskrzydłowe, zamknięte łukiem odcinkowym. W szczycie pas profilowanego gzymsu. Na osiach skrajnych okienka w obramieniach zamknięte odcinkowo. Narożniki opilastrowane. **INSTALACJE:** Elektryczna i odgromowa.

14. Kubatura	15. Powierzchnia użytkowa	16. Przeznaczenie pierwotne	17. Użytkowanie obecne
1912 m <sup>3</sup>	504 m <sup>2</sup>	Obora	Obora
18. Prace budowlane i konserwatorskie, ich przebieg i dokumentacja		19. stan zachowania (fundamenty, ściany zewnętrzne, ściany wewnętrzne, sklepienia, stropy konstrukcje dachowe, pokrycie dachu, wyposażenie i instalacje)	
		Dostateczny. Stwierdzono pęknięcia ścian.	
Wymiana pokrycia dachowego z dachówki na eternit oraz stolarki drzwiowej i okiennej. W trakcie zbierania materiałów nie udało się dotrzeć do dokumentacji technicznej obiektu (UPADŁOŚĆ UŻYTKOWNIKA).		20. Najpilniejsze postulaty konserwatorskie	
		Podjęcie prac remontowych obiektu przez nowego właściciela lub dzierżawcę.
