1. Obiekt

Obora /chlew/

1914-1920 r.

Wodzikki

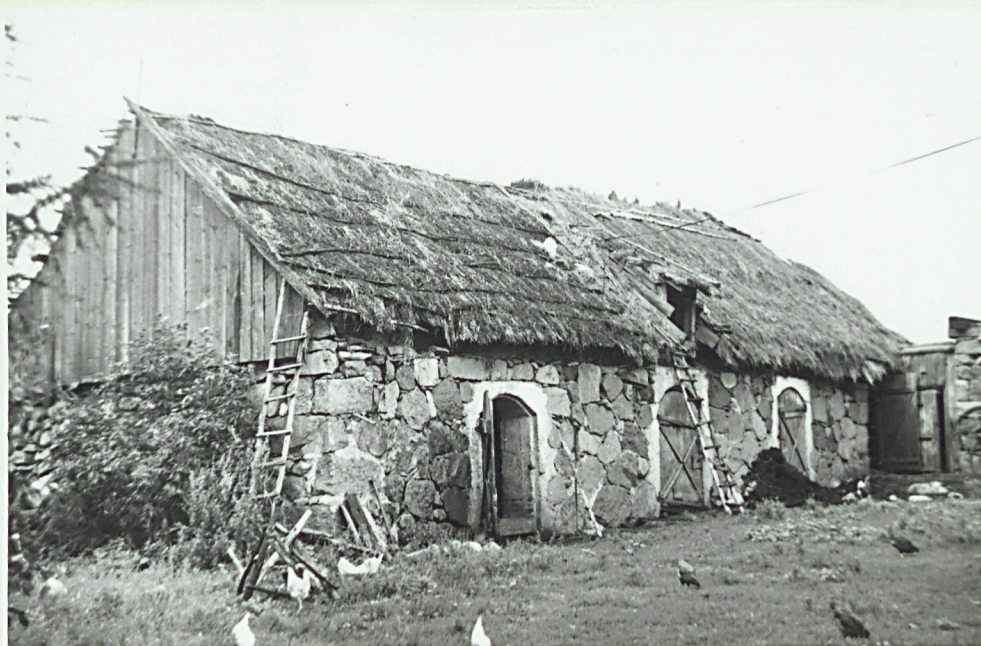
11. Zdjęcia, plan sytuacyjny, rzuty

Obora jest jednym z elementów zagrody położonej we wsi przy drodze. Zagroda o kształcie prostokąta składa się z domu mieszkalnego, obory i zruinowanej stodoły/w chwili obecnej/.

Ściany obory wybudowane są z granitowych głazów narzutowych. Grubość ścian: 0,5-0,7 m. Kamienie łączone są zaprawą cementowo-wapienną. Otwory drzwiowe półkolisty, cementowe, wylewane. Drzwi sponowe, jednoskrzydłowe, wzmocnione listwami w kształcie litery "X". Wewnętrzne podziały wykonane z desek ułożonych poziomo, na wysokości ok. 1m.

Od strony zach. drewniana przybudówka, o konstr. ścian sumikowo-łatkowej. Całość /wraz z przybud./ przykryta dachem o konstrukcji krokwiowej; krokwie oparte są na murłacie. Szczyty deskowane pionowo. Dach dwuspadowy z gankiem od strony podwórka. Budynek posiada instalację elektryczną oraz piorunochron.

14. Kubatura	15. Powierzchnia użytkowa	16. Przeznaczenie pierwotne	17. Użytkowanie obecne
198,4 m ³	78,0 m ²	obora	obora
18. Prace budowlane i konserwatorskie, ich przebieg i dokumentacja		19. Stan zachowania (fundamenty, ściany zewnętrzne, ściany wewnętrzne, sklepienia, stropy, konstrukcje dachowe, pokrycie dachu, wyposażenie i instalacje)	
Dobudówka od strony zach. /szopa/		<p>Stan zachowania obory dobry, za wyjątkiem rozsypujących się ścian szopy.</p> <p>Pokrycie części dachu słomą - stare i nieszczelne.</p> <p>Wymaga naprawy.</p>	
20. Najpilniejsze postulaty konserwatorskie

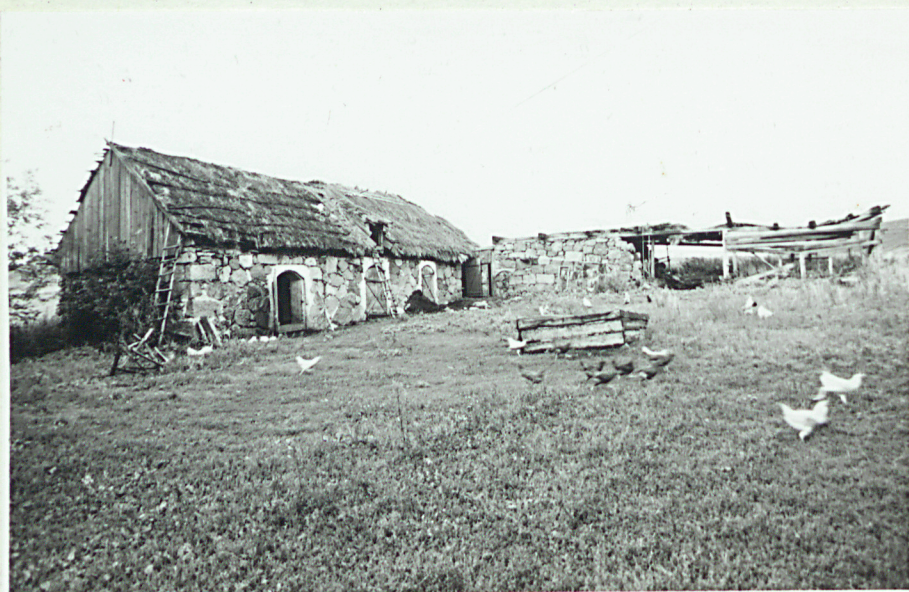
Obora i stodoła.
