1. Obiekt

DWÓR

1843

ROMANY

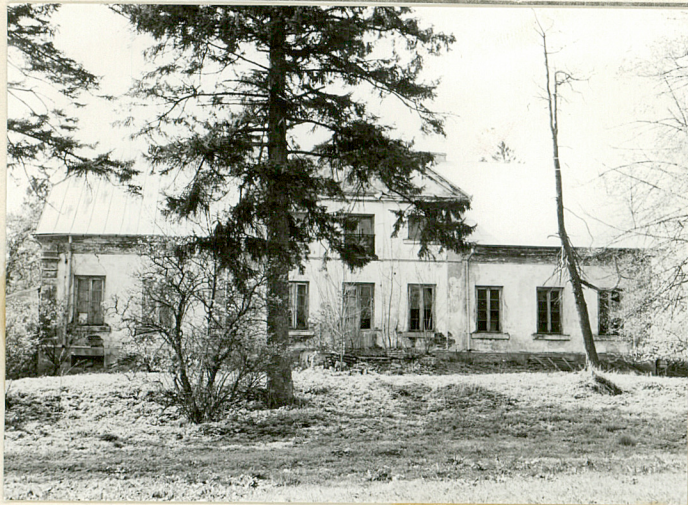
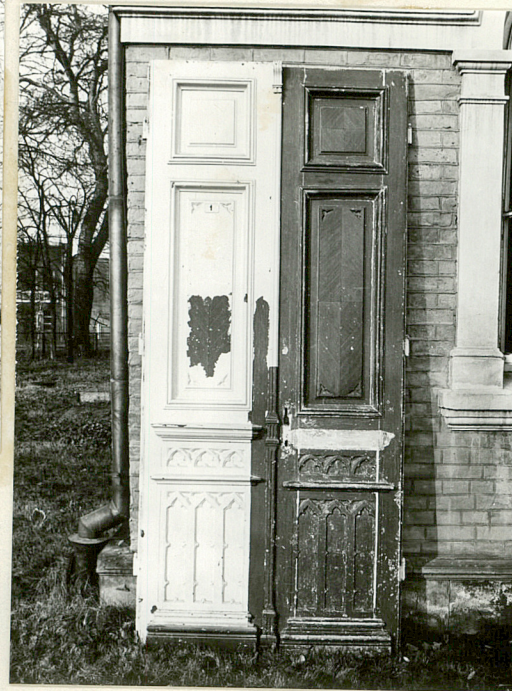
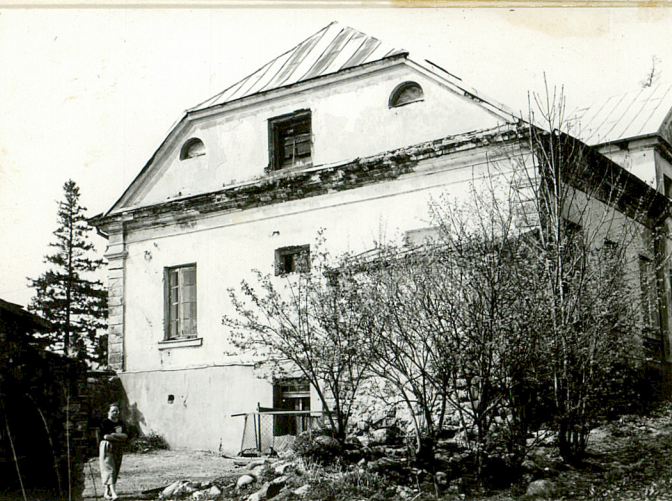
Zdjęcia

Budynek dworu w złym stanie. System konstrukcyjny dachu uległ przegnicciu na skutek zawilgocenia. Obecnie budynek nowe pokrycie z blachy ocynkowanej. Stan krytyczny występuje w części północnej budynku. Fragmenty belek nośnych konstrukcji dachowej są przgniłe, wypaczone, wyłamane. Podłoga w pomieszczeniach na piętrze przegniła, grozi zawaleniem. Sufit w pomieszczeniach parteru wypaczony, zawilgociony, duże ubytki odeskowaniu, tynk wykruszony, ściany zawilgocone, tynk odpada. Piece w północnej części zlikwidowane, pozostały otwory w ścianach. Balkon częściowo zdemontowany. Eliwne elementy balustrady silnie skorodowane. Duże ubytki w murze, wykruszone fragmenty gzymsu wieńczącego ściany. W elewacji wschodniej, schody zapadnięte, duże ubytki tynku na ścianach. Stolarka okienna i drzwiowa zmuszała, brak szyb w oknach w części północnej.

Należy zachować bryłę i formę dworu nadaną mu w poł. XIX w. Odtworzyć elementy wystroju klasycystycznego i dawny układ wnętrz. Należy przerzucić remont. Należy wymienić przegniłe i zniszczone elementy konstrukcji dachowej, podłogi, sufity, W fasadzie przywrócić funkcję wejścia głównego. Odtworzyć okno w miejsce obecnego wejścia. Wyremontować balkony, otworzyć balustradę. Uzupełnić ubytki cegieł, usunąć tynk z elewacji, pokryć je nowym tynkiem, pobielić, wymienić stolarkę okienną i drzwiową, oczyścić gzyms z rosnących traw. Zlikwidować wilgoć.
