1. Obiekt

DOM

SUWAŁKI

16 – 400 Suwałki, ul. Gałaja 56

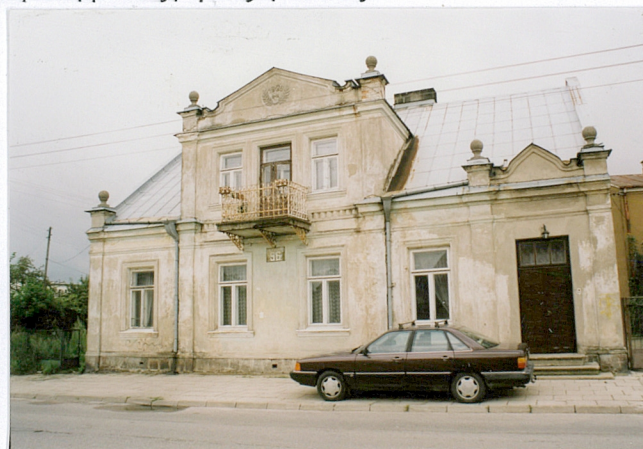
Elewacja frontowa zach. – jednokondygnacyjna, pięcioosiowa z trójosiową facjatą, niesymetryczna. Pionowy podział elewacji przy pomocy pilastrów w małym porządku, flankujących narożne osie i środkową partię elewacji oraz facjatę. Pierwsza kondygnacja wsparta na gzymsie cokołowym, zwieńczona pełnym belkowaniem, gzyms na szerokości facjaty z ukośnie ułożonych cegieł; na facjacie profilowany gzyms wieńczący. Nad facjatą i piątą osią z wejściem frontony zbliżone do trójkąta, zwieńczone profilowanymi gzymsami, flankowane sterczynami z kulami. Analogiczna sterczyna nad narożnym płn. pilastrem. Na frontonie facjaty dwie splecione gałązki i data 1926 / 2-IX. Profilowane opaski wokół wszystkich otworów poza wejściowym; ławy parapetowe profilowane. Na środkowej osi facjaty drzwi balkonowe dwudzielne, dwuskrzydłowe, do połowy oszklone z nadświetleniem. Balkon na trzech żeliwnych wspornikach. **Elewacja tylna wsch.** – jednokondygnacyjna, czteroosiowa. Poziomy podział elewacji jak na fasadzie. Pld. narożnik wyokrąglony, w dolnej partii dwa profile uskokowe, w górnej partii ceglana dekoracja. Na trzeciej osi wejście poprzedzone gankiem; drzwi na ganek jednoskrzydłowe. Na pozostałych osiach otwory okienne z profilowanymi ławami podokiennymi; okna jak w fasadzie. W połaci dachu dwa okienka doświetlające szczyt. **Elewacja boczna pld.** – w korpusie głównym na wysokości poddasza trójosiowa; na osi środkowej okno dwudzielne, dwuskrzydłowe z nadświetleniem, na skrajnych osiach okna dwuskrzydłowe. Cokół zwieńczony gzymsem. Elewacja oficyny jednokondygnacyjna, czteroosiowa, podział poziomy elewacji jak na fasadzie. Na czwartej osi drzwi płycinowe, dwuskrzydłowe, z dwukwaterowym nadświetlem. Na pozostałych osiach otwory okienne wsparte na profilowanych ławach. Okna jak w fasadzie. **Elewacja płn.** – w korpusie głównym na wysokości poddasza dwuosiowa, okno jednoskrzydłowe i dwuskrzydłowe; elewacja oficyny ślepa, połączona z drewnianym budynkiem gospodarczym.

1. Elewacja frontowa.
2. Facjata w elewacji frontowej.
3. Drzwi wejściowe w elewacji frontowej.
4. Elewacja płn. i frontowa.
5. Elewacja frontowa i płd. – widok od ul. Gałaja.
6. Elewacje wschodnie korpusu głównego i oficyny.
7. Elewacja wsch. korpusu głównego.
8. Elewacja płd. oficyny.
9. Płd.-wsch. narożnik korpusu głównego.
10. Schody wewnętrzne.
