1. Obiekt

budynek mieszkalny

Suwałki

ul. Gałaja nr 57
nr hipoteczny

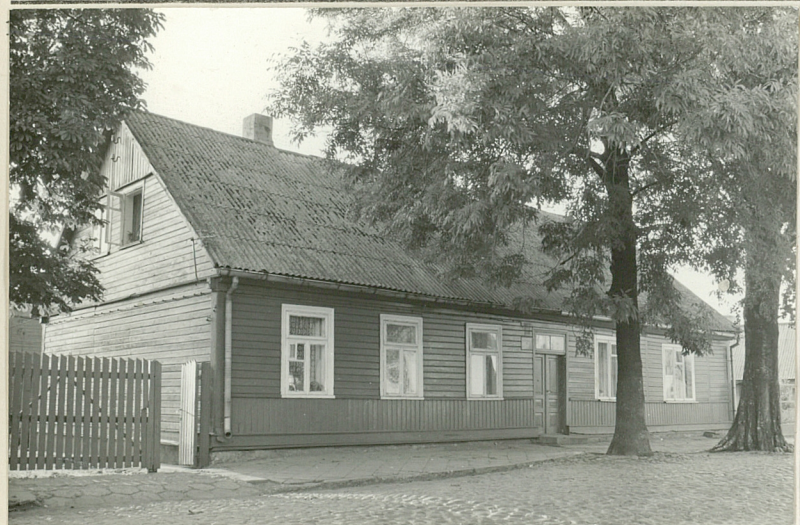
Budynek usytuowany w zachodniej pierzei ulicy Gałaja, w układzie kalenicowym, od północnej posesja ogrodzona jest siatką drucianą, od ulicy płotem sztachetowym. Budynek drewniany, na podmurowaniu kamiennym, otynkowanym, częściowo podpiwniczony, konstrukcji zrębowej oszalowany. Ściana wzdłużna wschodnia oszalowana dwustrefowo, dołem do dolnych krawędzi okien pionowo, powyżej poziomo, pod okapem znajduje się gzyms skrzynkowy. Elewacja zach. oszalowana analogicznie. Ściana półn. oszalowana poziomo, elewacja półd. poziomo, szczyt półd. dwustrefowo, do górnych krawędzi okien w szczycie poziomo, powyżej pionowo. Dach dwuspadowy pokryty eternitem falistym, więźba dachowa krokwiowo-stelcowa, murewany aneks pokryty dachem pulpitowym.

Budynek na rzucie prostokąta z prostokątnym aneksem w zachodniej ścianie wzdłużnej, z mieszkalny poddaszem. Układ wnętrza dwutraktowy, na osi środkowej w trakcie wsch. sieni, po jej obu stronach pomieszczenia mieszkalne. W trakcie zach. z aneksu wejścia do dwóch kuchni, z których wejścia do pomieszczeń mieszkalnych/ po jednym/. W aneksie dwie sieni i dwie łazienki. Okna: w części półn. domu trójskrzydłowe, w części półd. dwuskrzydłowe z uchylnymi wywietrznikami, ponadto w elewacji zach. dwa okienka jednoskrzydłowe, w szczycie półd. 2 okna jednoskrzydłowe, a w aneksie jednopolowe. Drzwi zewnętrzne dwuskrzydłowe, płycinowe z nadświetlem, drzwi do aneksu jednoskrzydłowe, płycinowe. Elewacje: wsch.-6-osiowa, na osi 4 od południa prostokątny otwór drzwiowy, na pozostałych prostokątne okienne ujęte w profilowane opaski. Elewacje szczytowe ślepe. Elewacja zach.-6-osiowa, na osi 4 od półd. aneks, na pozostałych prostokątne otwory okienne. Wewnątrz: sufit i ściany otynkowane, podłoga z desek na legarach, system ogrzewania: piece, centralne ogrzewanie, piece akumulacyjne.
