ZESPÓŁ ZAGRODY nr 86

ok. 1922 r.

DASZE

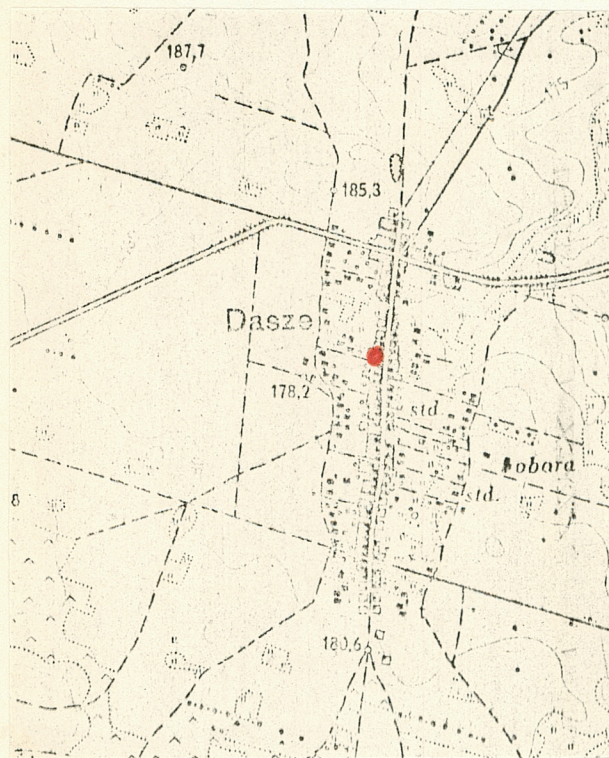
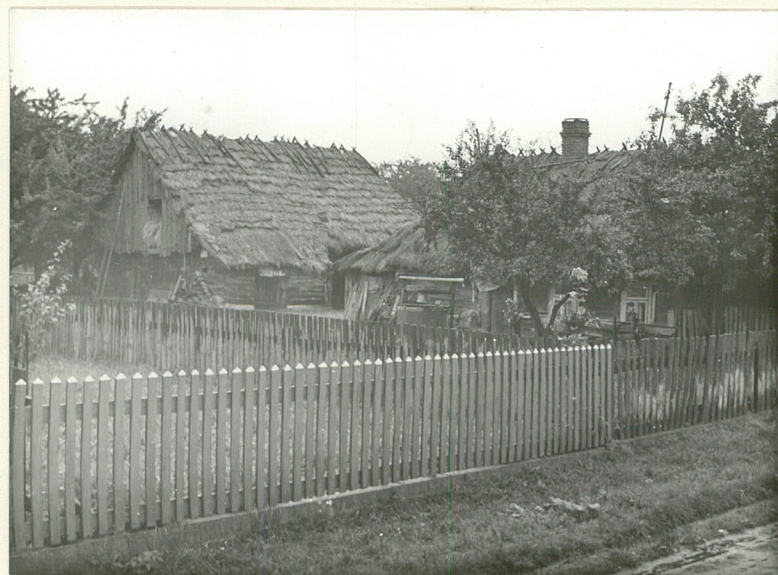
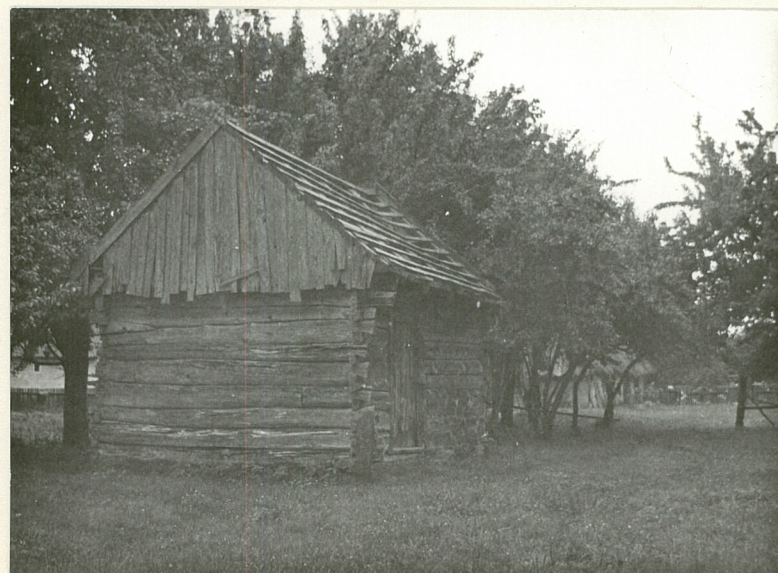
11 Zdjęcia: rzut, przekrój, sytuacja, orientacja

Zespół zagrody złożony z chałupy, budynku gospodarczego pełniącego funkcję stodoły i obory i niewielkiego obiektu inwentarskiego.

C h a ł u p a - zbudowana na planie prostokąta, szerokofrontowa, z sienią nieprzechodnią usytuowaną centralnie, z izbą po stronie wschodniej i komorą po zachodniej sieni.

S t o d o ł a / o b o r a - stojąca samodzielnie, przedzielona ścianą wewnętrzną na dwie odrębne części, nakryta pułapem z desek i żerdzi wspartych na belkach. Ściany wykonane w konstrukcji zrębowej z węglami łączonymi na jaskółczy ogon.

B u d y n e k gospodarczy /owczarnia/?/ - wykonany w konstrukcji zrębowej, z węglami łączonymi na jaskółczy ogon, z dachem dwuspadowym krytym dachówką - zbudowany w okresie późniejszy

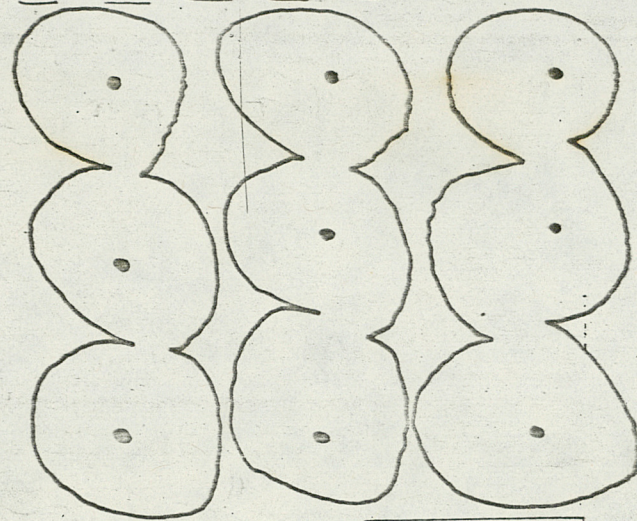
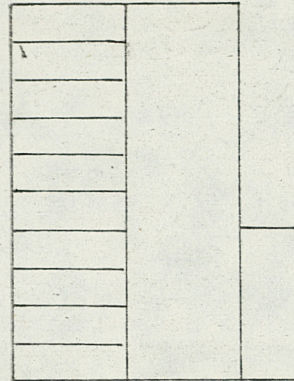
DASZE 86

Zespół zagrody zajmuje siedlisko o kształcie wydłużonego prostokąta wschodnim, krótszym bokiem wspartego o główną drogę wiejską i ciągnącego się podobnie jak i sąsiednie od drogi w kierunku zachodnim. Od drogi i sąsiednich siedlisk odgradzony drewnianym płotem sztachetowym z furtką i bramą wjazdową, z pojedynczymi drzewami owocowymi przy chałupie i położonej naprzeciwko chałupy studni i niewielkim ~~park~~ sadem owocowym na tyłach zabudowań.

Chałupa pobudowana równolegle do dłuższych boków siedliska wzniesiona jest w jego wschodniej położonej najbliższej drogi części, frontem do chałupy poprzecznie do dłuższych boków pobudowana jest stodoła/obora i na tyłach po zachodniej stronie stodoły/obory pobudowany jest niewielki budynek gospodarczy pełniący funkcję owczarni/?/.
