Nr
5011 PODLASKIE

BUDYNEK KOLEJOWY

SUWAŁKI

ul. Kolejowa 14
16-400 Suwałki

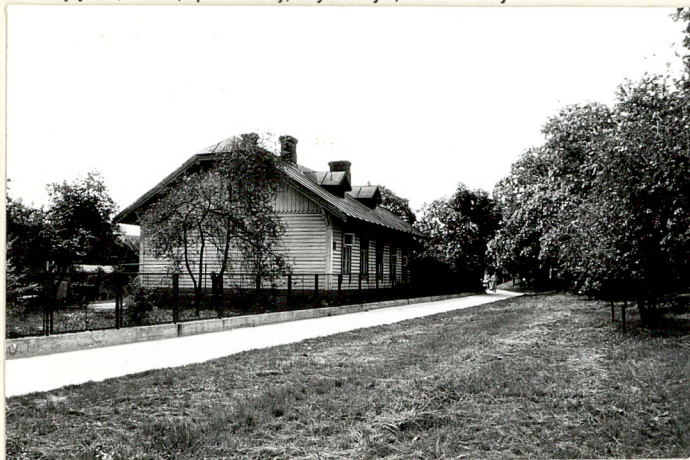
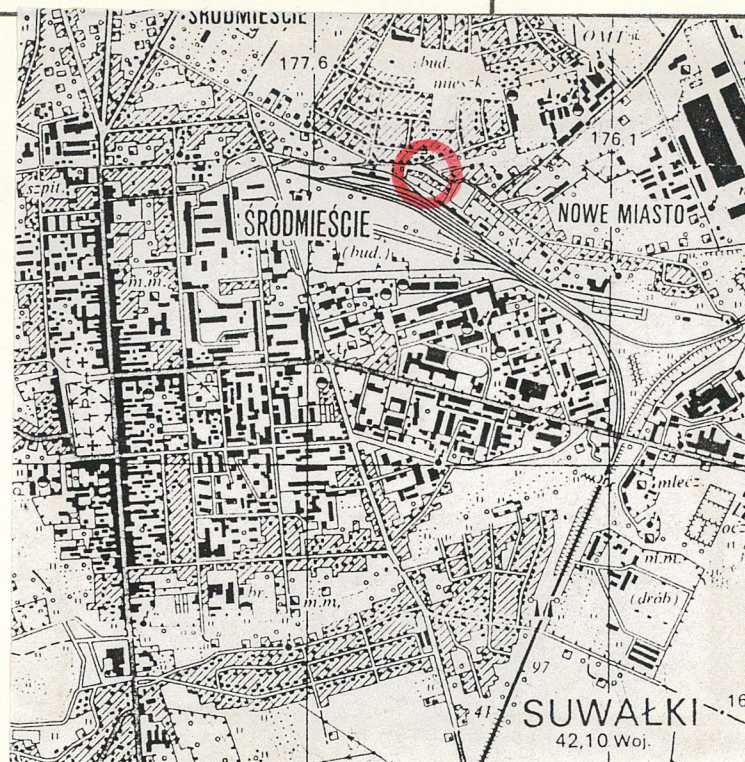
11. Zdjęcia, rzut, przekrój, sytuacja, orientacja

Sytuacja. Budynek znajduje się przy ulicy Kolejowej 14 w Suwałkach, w odległości około 100 m w kierunku południowym znajdują się tory górki rozrządowej. Budynek jest wolno stojący.

Rzut. Budynek założony jest na planie prostokąta; ganek przylegający do elewacji południowej założony na planie prostokąta.

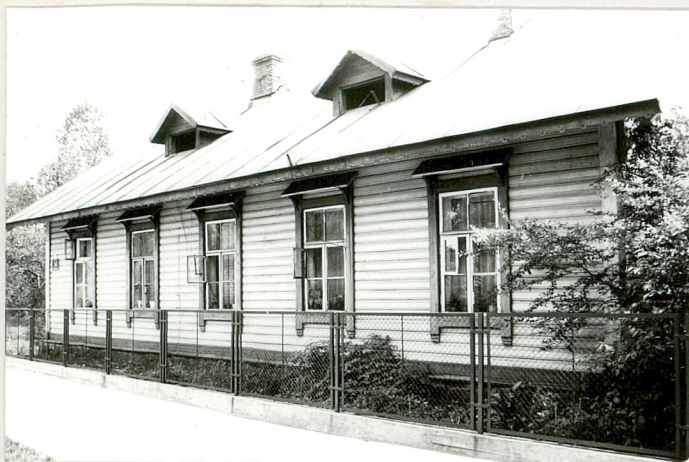
Elewacje. Elewacja północna - 5-osiowa, na osiach okna. Elewacja południowa - 5-osiowa, symetryczna na osi symetrii ganek poprzedzony schodami wejściowymi, z otworem drzwiowym i oknami; na pozostałych osiach okna. Elewacja zachodnia i wschodnia rozwiązana analogicznie - w partii szczytowej otwór okienny zakończony okiennicą. Detale - układ szalunku poziomy z wyjątkiem szczytów, w których układ szalunku jest pionowy.

El. północna

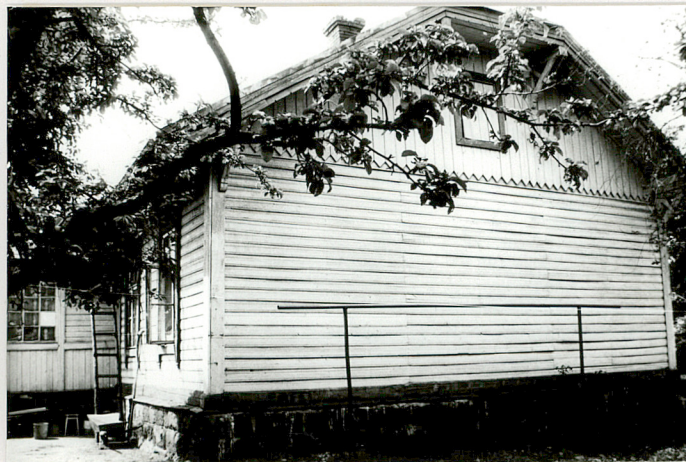
El. wschodnia

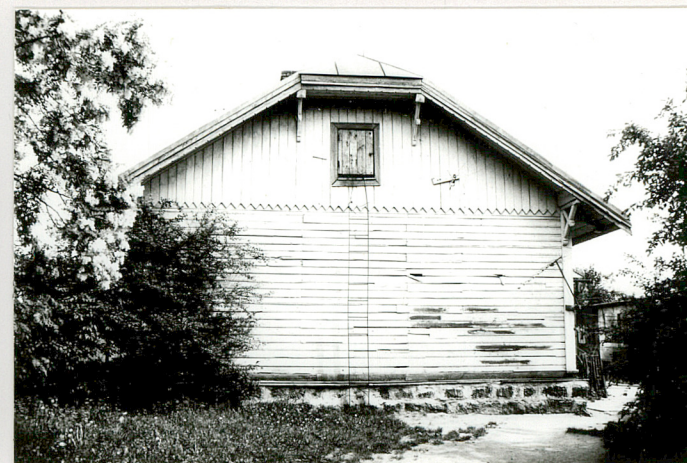
El. zachodnia

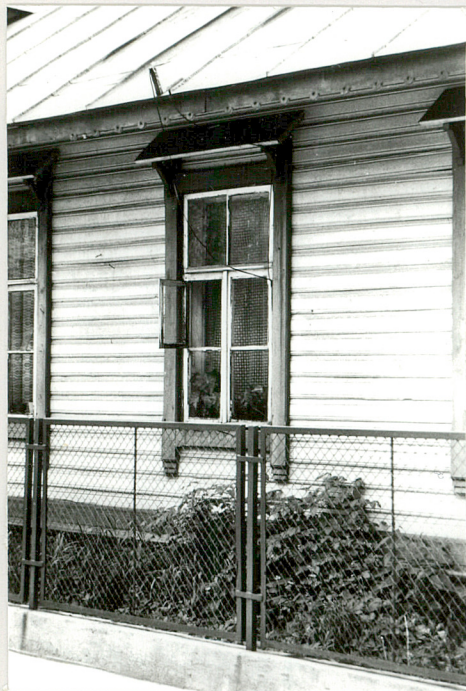
Materiał i konstrukcja. Budynek jest drewniany o wieńcowej konstrukcji ścian, oparty na fundamentach z ciosanego kamienia polnego. Oszalowany na zewnątrz, tynkowany wewnątrz. Stropy belkowe (ślepe). Podłogi - białe, deskowe. Więźba dachowa - wieszarowa. Stolarki drzwiowe - ramowo-płycinowe. Z blachy: pokrycie dachowe, rury i rynny spustowe. Murowane - przewody kominowe. Schody zewnętrzne betonowe. Stolarki okienne - półskrzynkowe, ościeżnicowe.

Okno

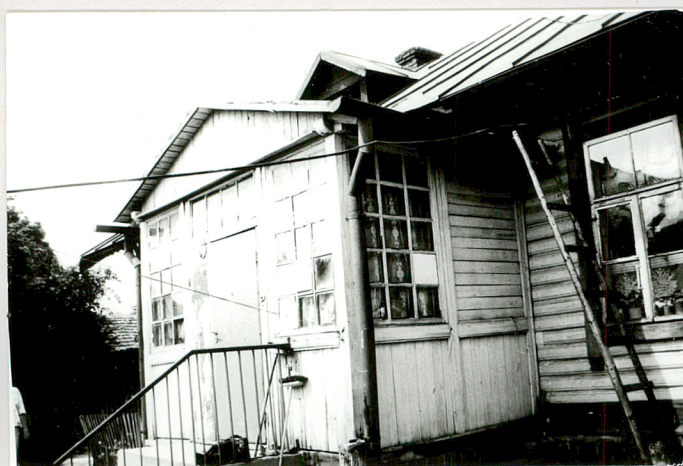
Bryła. Budynek jest parterowy oparty na podmurówce, przykryty dachem dwuspadowym z naczółkami; ganek przykryty dachem dwuspadowym.

Weranda

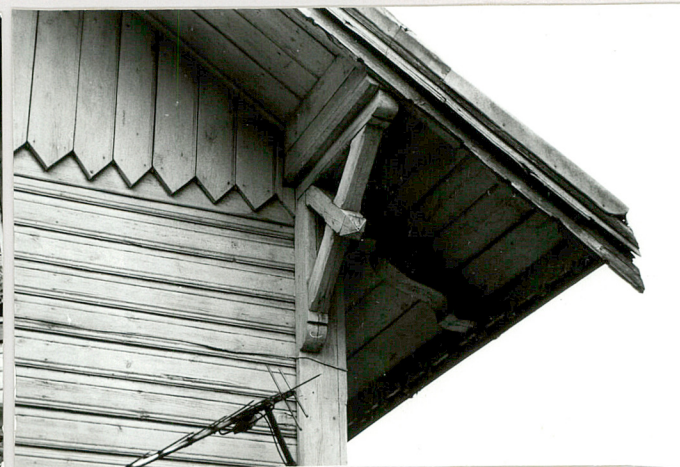
Detal
