OŚRODEK DOKUMENTACJI
ZABYTKÓW W WARSZAWIE
KARTA EWIDENCYJNA ZABYTKÓW
ARCHITEKTURY I BUDOWNICTWA

D O M

II POŁ. XIX W.
PRZEBUD. 1910 R.

S U W A Ł K I

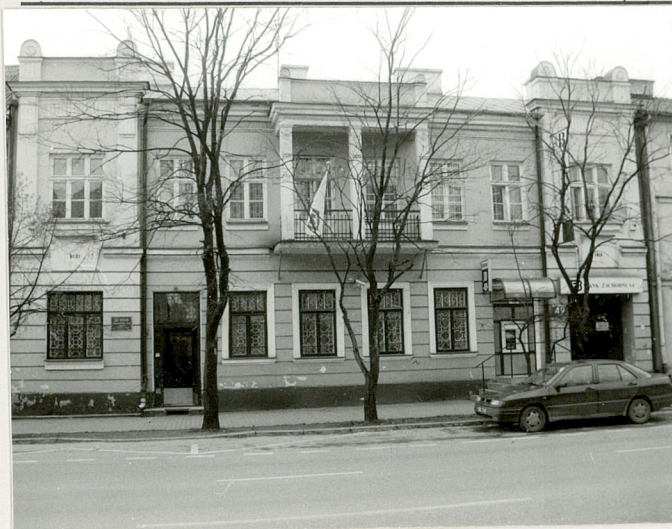
1

1. Elewacja wschh. - fasada
2. Elewacja zach.
3. Oficyna - widok od płn.-zach.
4. Ryzalit płd. w elewacji wsch.
5. Zwieńczenie ryzalitu płd.

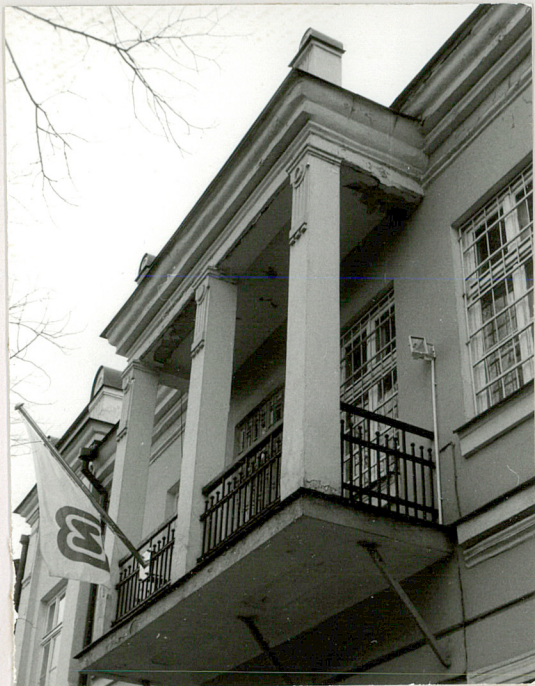
1

1. Wykusz - widok od płn.
2. Wykusz - widok od płd.
3. Wykusz - widok od wsch.
4. Fragm. fasady - data
przebudowy
5. Fragm. fasady - d. numer

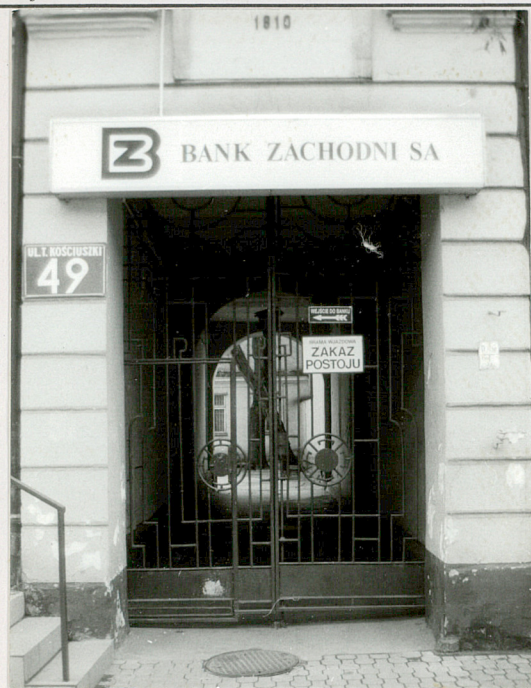
1

1. Fasada - brama
2. Fasada - okno parteru
3. Elewacja zach. - daszek nad wejściem
4. Elewacja zach. - okno piętra

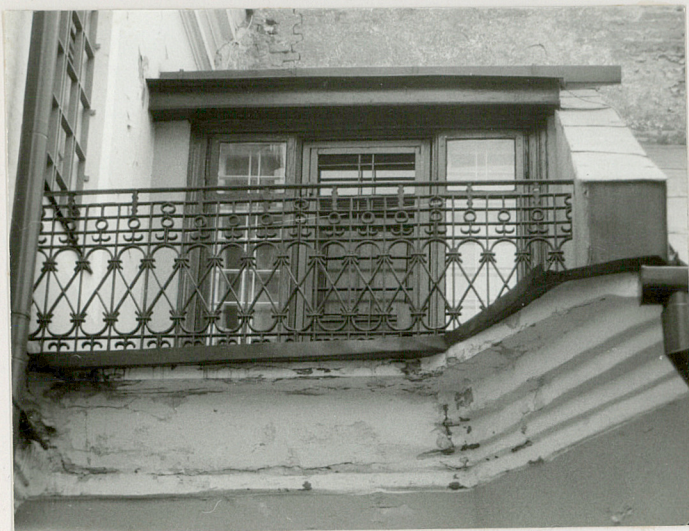
1

1. Balustrada balkonu między
budynkiem gł. i oficyną
2. Okno oficyny
3. Wnętrze - klatka schodowa
4. Wnętrze - fragm. gzymsu
podsufitowego
5. Wnętrze - fragm. dekoracji
sufitu
