Nr

BUDYNEK MIESZKALNY

11. Zdjęcia , rzut , przekrój , sytuacja , orientacja

16-400 Suwałki ul. Sejneńska 39

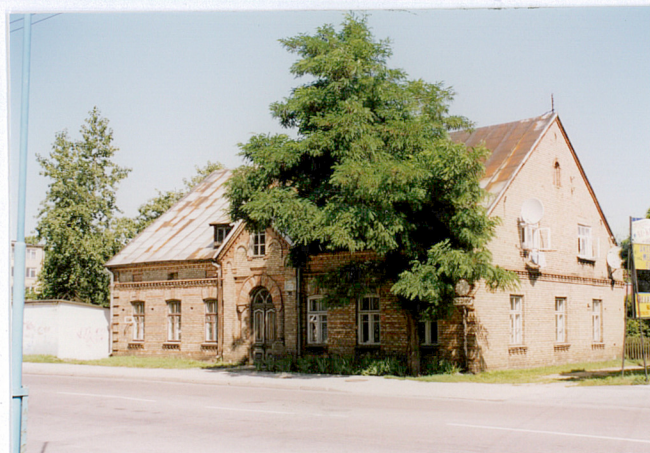
1. widok od pld.-wsch.
2. elewacja frontowa
3. elewacja tylna
4. część pñ.-zach.
5. elewacja zach.
6. elewacja wsch.
7. fragment elewacji frontowej
8. portal
9. detal w elewacji frontowej

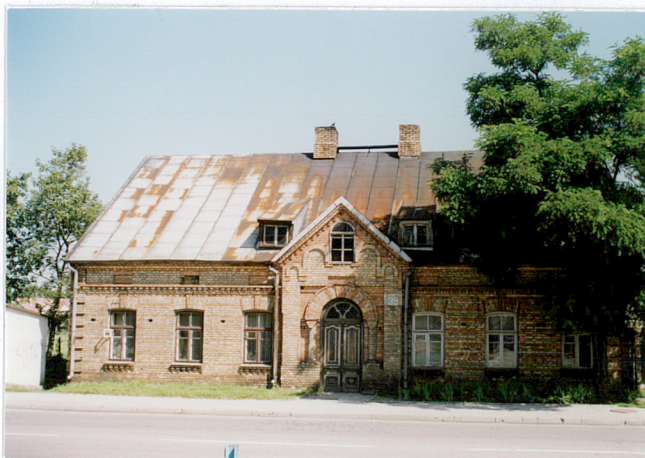
2.

**Elewacje: frontowa** – siedmioosiowa, symetryczna, ujęta w narożach ceglanym, dwubarwnym boniowaniem. Oś środkowa wyodrębniona pozornym ryzalitem zwieńczonym trójkątnym, ogzymelowanym szczytem, zdobionym ceglanymi arkadkami i półkoliście zamkniętym oknem. Na wysokości parteru - portal ujmujący dwuskrzydłowe, ozdobne, snycerskie, płycinowe drzwi zwieńczone półkolistym nadświetlem podzielonym na trzy kwatery szczelinami w formie wici roślinnej. Otwór wejściowy ujęty dwiema ceglanymi półkolumnami, na których oparty łuk pełny z dwubarwnych, ceglanych klinców i klucza. Na pozostałych osiach otwory okienne zamknięte odcinkowo wypełnione dwuskrzydłowymi oknami z nadświetleniem. W połaci dachu dwie symetrycznie umieszczone facjatki z dwuskrzydłowymi oknami.....

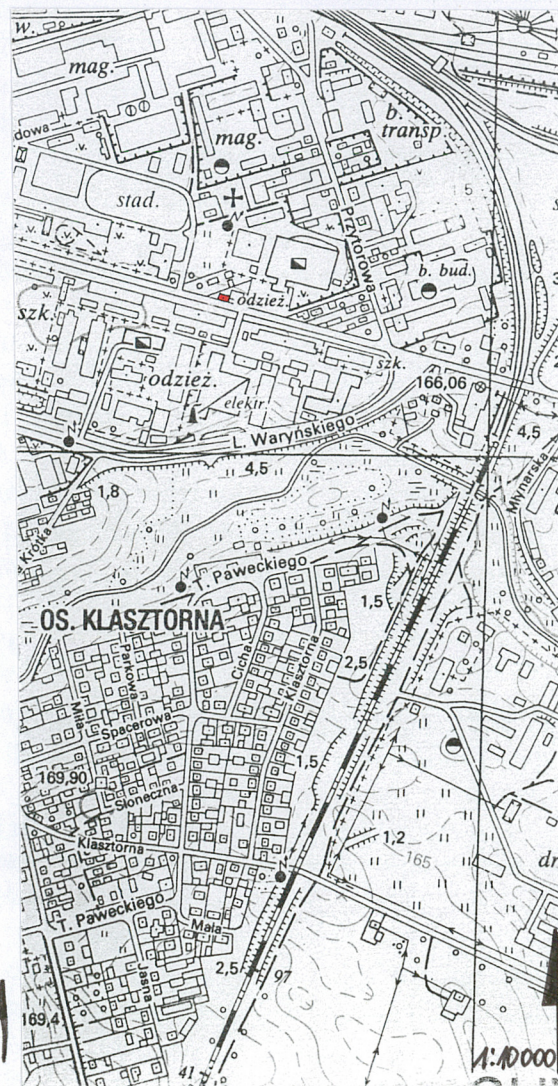
**Sytuacja:** ulica Sejneńska przebiega we wschodniej części miasta w kierunku wschód – zachód.. Dom nr 39 usytuowany w północnej pierzei ulicy, wolnostojący, ustawiony frontem do ulicy. Od podwórza ogrodzony płotem ogród, od zach. graniczy z niskim budynkiem garażowym. Przed elewacją frontową drzewo liściaste.

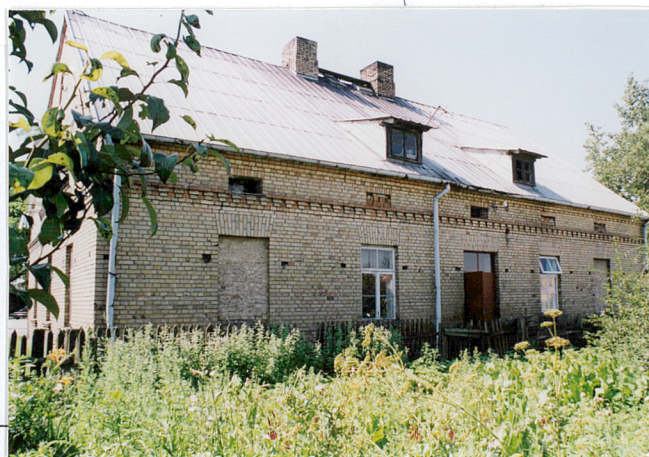
3.

**północna** prawa – analogiczna jak lewa; na parterze trzy okna dwuskrzydłowe. **Elewacja południowa** – od podwórka jednokondygnacyjna, pięcioosiowa, symetryczna. Na osiach skrajnych zamurowane otwory okienne, na osi środkowej-dwuskrzydłowe drzwi z nadświetlem. Na osi drugiej i czwartej-okna dwuskrzydłowe z nadświetleniem. W ścianie kolankowej prostokątne otwory, częściowo zasłonięte cegłą. W połaci dachu dwie symetrycznie umieszczone lukarny nakryte daszkami pulpitowymi. **Wnętrze:** budynek mieści osiem mieszkań wyposażonych w piece ogrzewcze kaflowe i trzony kuchenne.

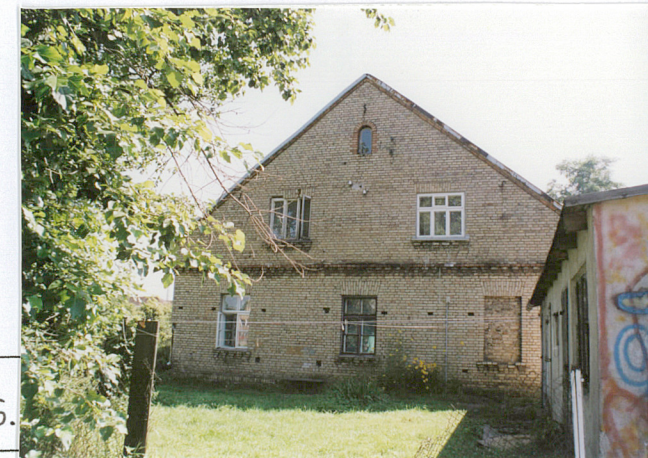
6.

**Elewacja wschodnia** –lewa, trójosiowa, jednokondygnacyjna z mieszkalnym poddaszem. Kondygnacja zwieńczona wydatnym gzymsem kordonowym, kostkowym, nakrytym daszkiem okapowym. Na osiach parteru dwa okna dwuskrzydłowe i płycina zamurowanego otworu okiennego. Na poddaszu dwa okna trójskrzydłowe, w szczycie okienko zamknięte półkoliście, obramione czerwoną cegłą. **Elewacja**

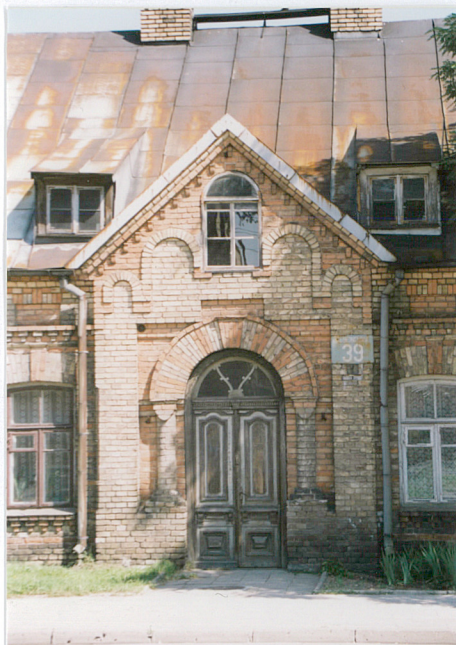
7.

**Elewacje:** jednokondygnacyjne, na niskim cokole, ceglane. Nad kondygnacją ścianka kolankowa wyodrębniona od dołu pasem ceglanego gzymsu kostkowego, zwieńczona gzymsem koronującym złożonym z czterech rzędów wysuniętych schodkowo cegieł. W ścianie otwory okienne i płyciny w kształcie prostokąta horyzontalnego. Otwory okienne prostokątne, częściowo zwieńczone odcinkowo, częściowo łukiem płaskim, ujęte górą klincami i kluczem, dołem – wydatnym podokiennikiem z gzymsem kostkowym, wypełnione oknami dwuskrzydłowymi dzielonymi szczelinami na kwatery, z nadświetleniem.
