KARTA CMENTARZA

14882

A	1. Miejscowość GDAŃSK	6. Nazwa cmentarza (ew. nazwa dawna) św. Józefa i św. Brygidy	B	13. Najstarszy istniejący nagrobek (data) 1915 r.	15. Groby o znaczeniu historycznym lub osób szczególnie zasłużonych brak

GRODZISKO ul. GIEŁGUDA

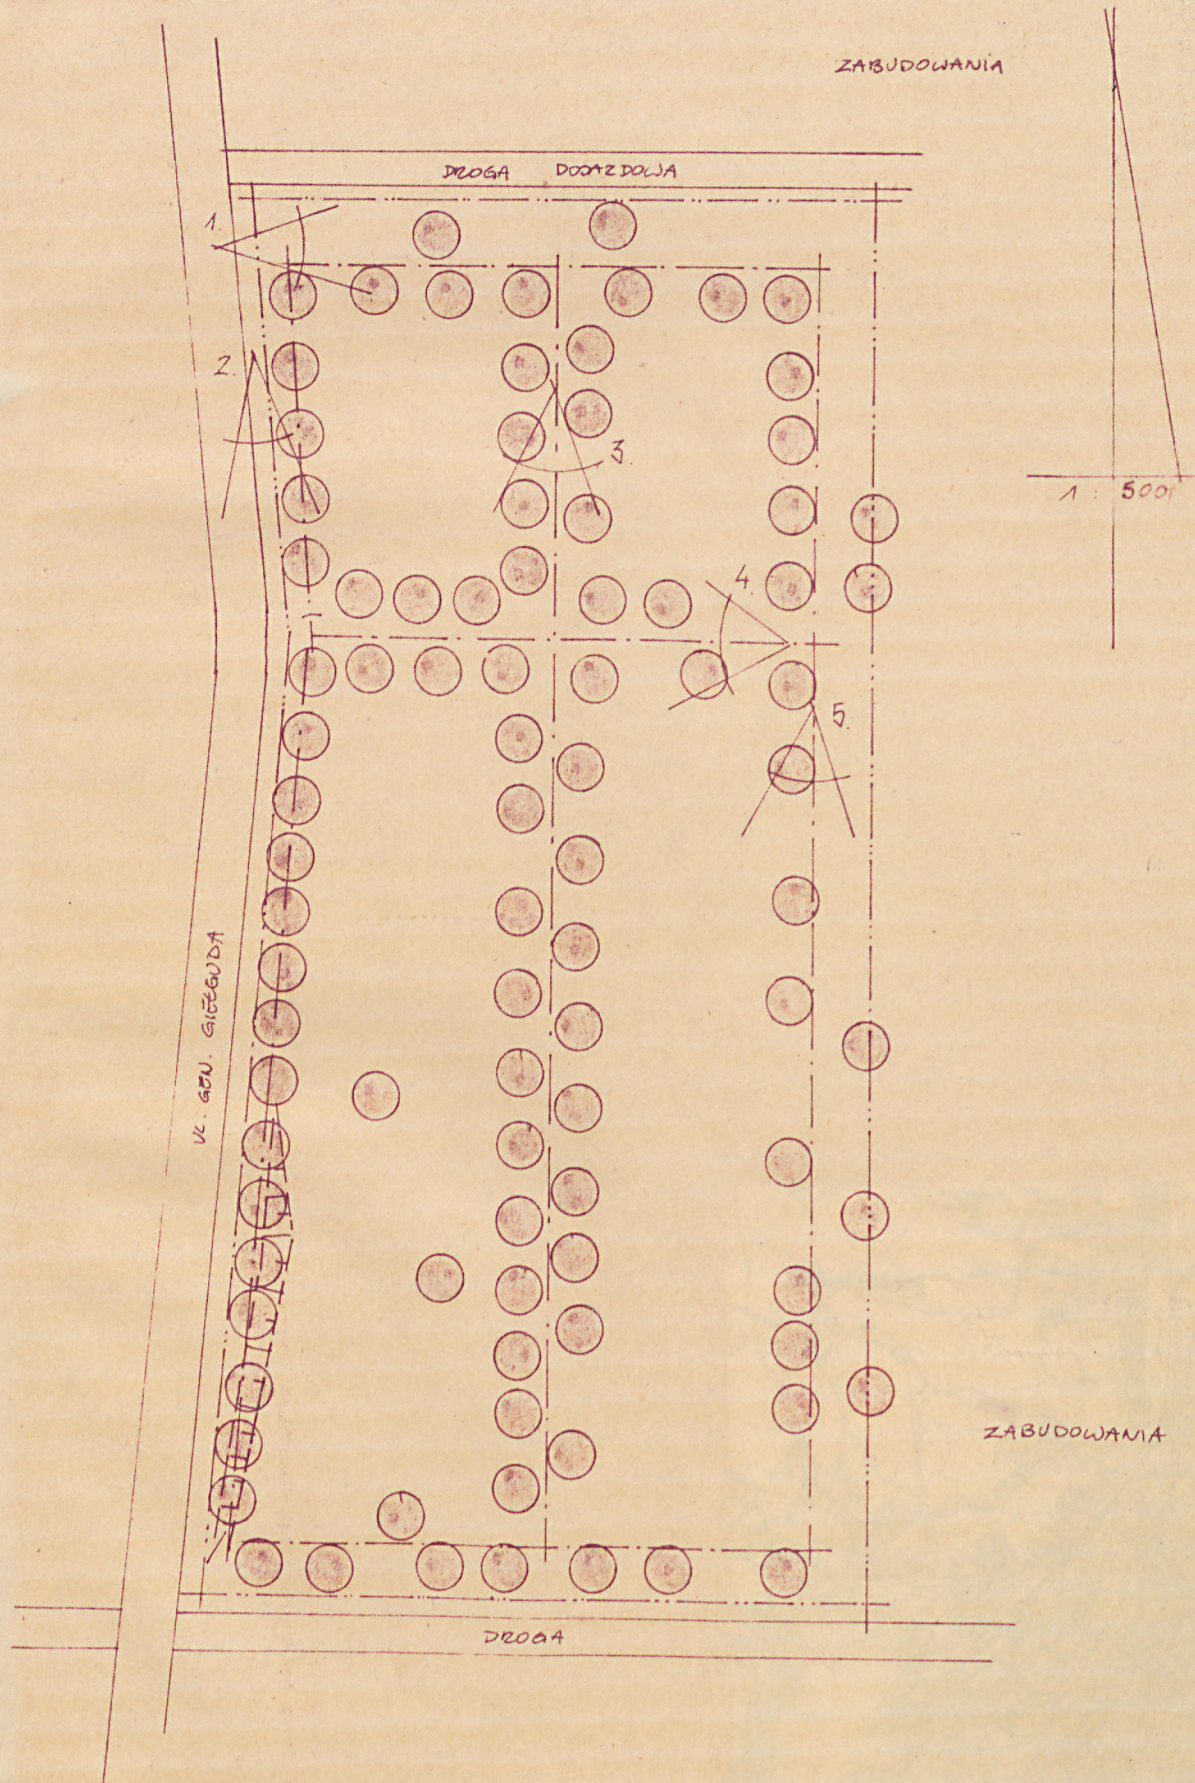
zkie cmentarza

cmentarz rozplanowany regularnie, oparty na rzucie prostokąta. Aleja główna na osi wsch.-zach. oraz dwie aleje obwiednie.
