GORZELNIA (2)
w zespole folwarcznym

1841 r.; 1875 r.

BOBROWNIKI

| 1. Miejscowość BOBROWNIKI | 2. Obiekt (nazwa jak w karcie) GORZELNIA (2) | 3. Zawartość wkładki (nazwa obiektu lub materiału uzupełniającego) c.d. punktu 12 i 13, rzut poziomy I kondygnacji, spis fotografii |

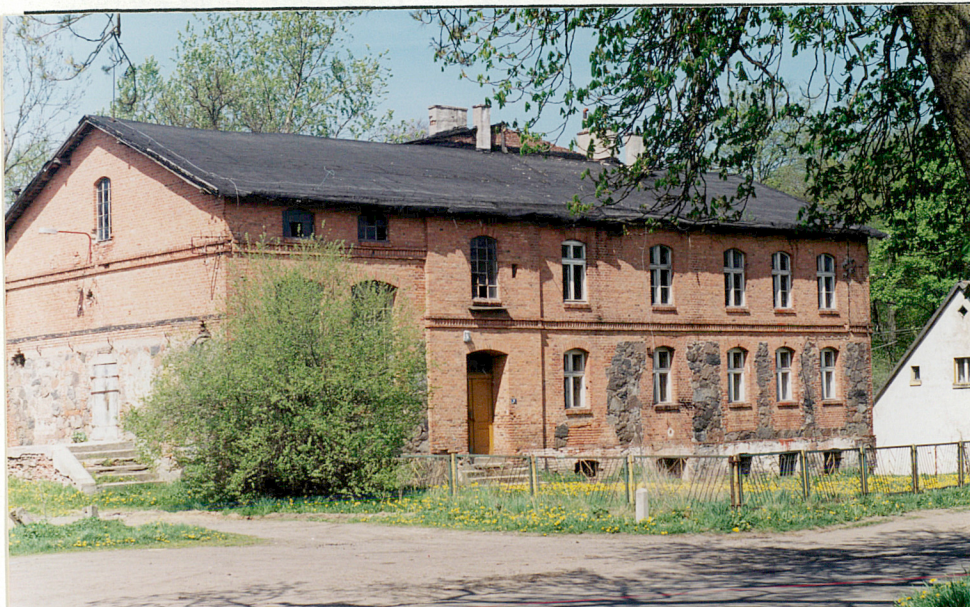
Elewacja wschodnia: 6-osiowa, z jednym otworem drzwiowym w przyziemiu (na jej południowym skraju) prowadzącym do pomieszczeń w budynku, umieszczonym w pseudoryzalicie i z symetrycznie rozmieszczonymi wzdłuż ściany otworami okiennymi na tymże poziomie oraz na wysokości drugiej kondygnacji i w strychu.

Elewacja zdobiona gzymsem międzykondygnacyjnym z cegły.

1. Elewacja wschodnia (frontowa).
2. Elewacja zachodnia (tylna) – skrzydło południowe.
3. Elewacja zachodnia (tylna) – ryzalit i skrzydło północne.
4. Elewacja południowa.
5. Elewacja północna.

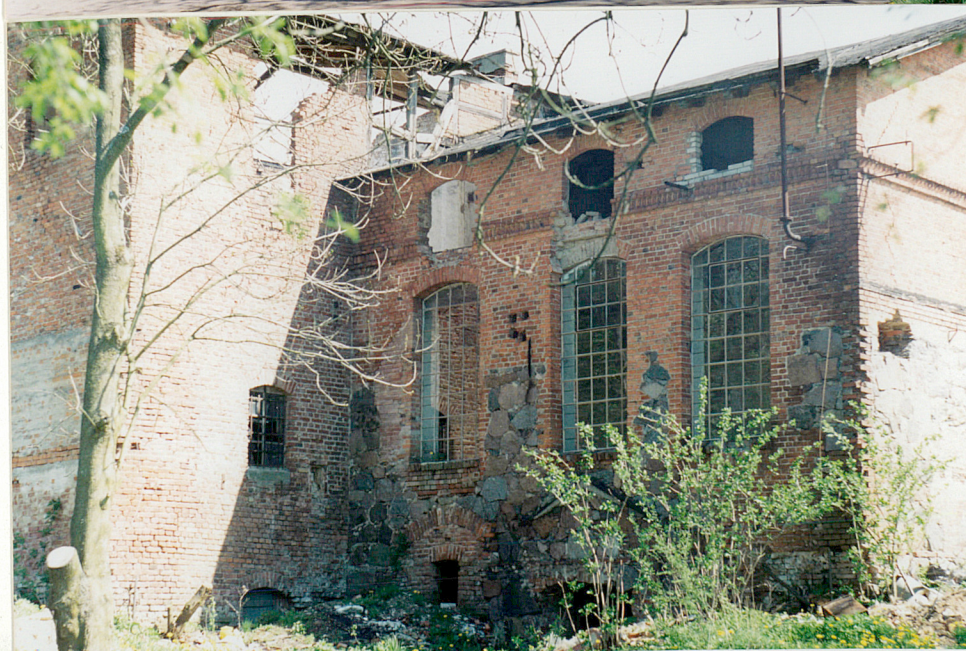
Elewacja zachodnia: 3-osiowa (pierwotnie 7-osiowa), z prostokątnym ryzalitem prawie na osi budynku, z trzema symetrycznie rozmieszczonymi otworami okiennymi w przyziemiu (w skrzydle

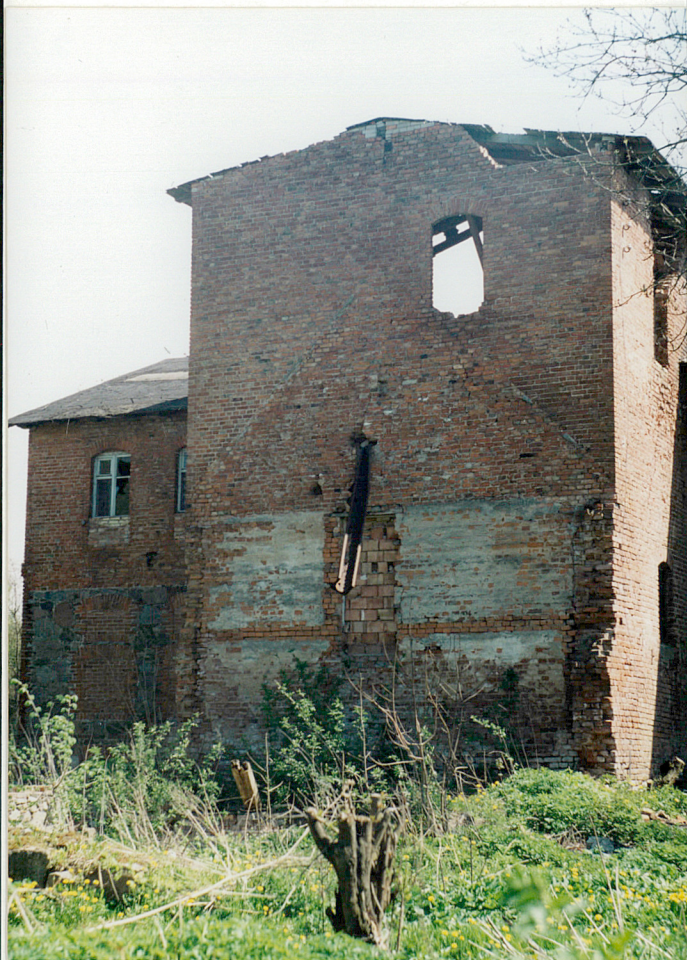
3

południowym), trzema wzdłuż drugiej kondygnacji (w skrzydle północnym) i czterema wzdłuż strychu (w ryzalicie i w skrzydle północnym).

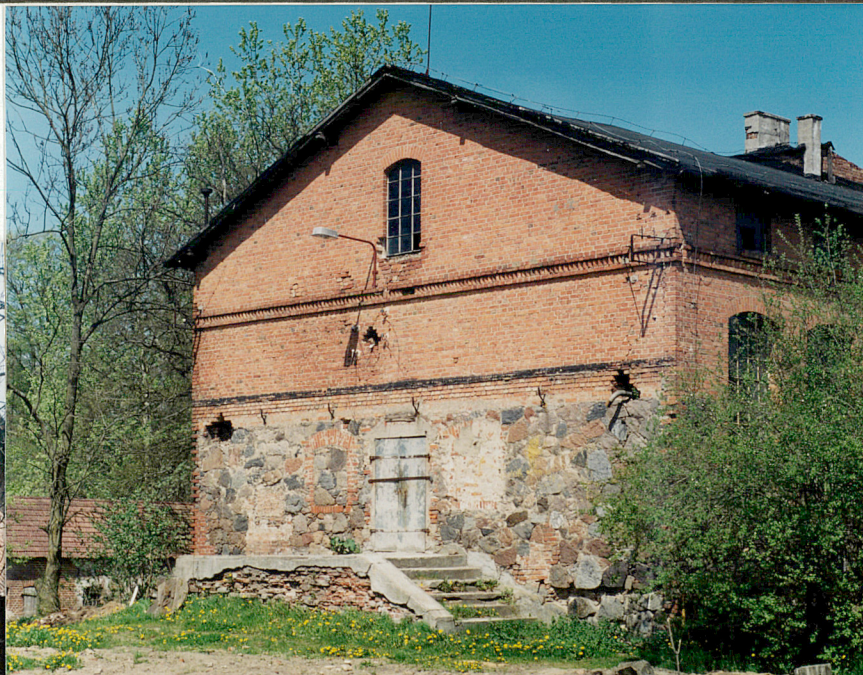
4

Elewacja południowa: jednoosiowa, z jednym otworem drzwiowym umieszczonym pośrodku w przyziemiu i jednym otworem okiennym pośrodku strychu. Elewacja zdobiona gzymsem międzykondygnacyjnym z cegły.

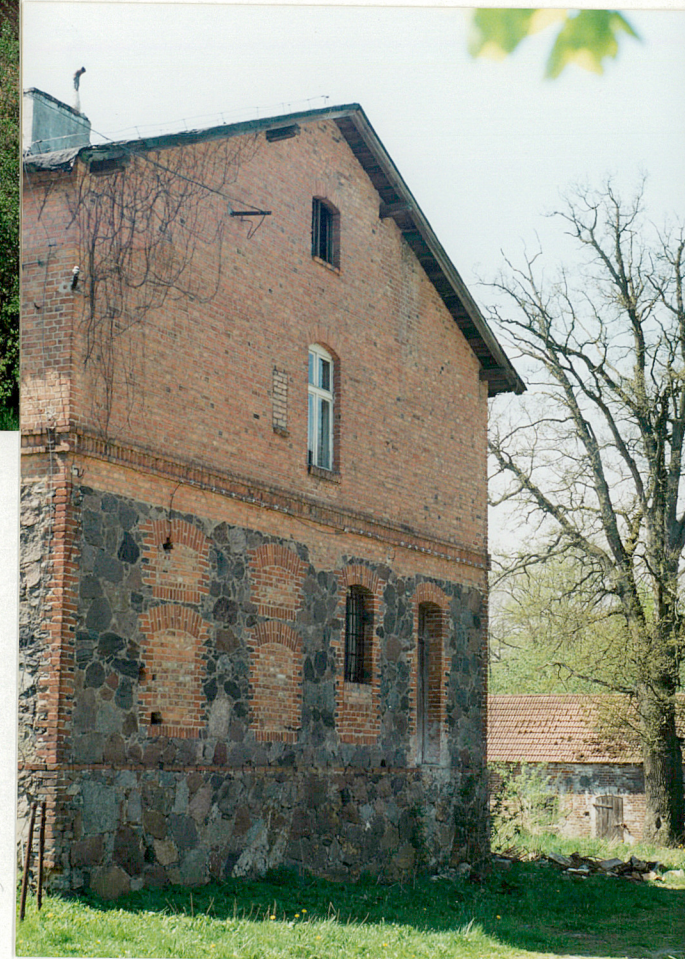
5

Elewacja północna: 2-osiowa (pierwotnie 4-osiowa), z dwoma otworami okiennymi rozmieszczonymi symetrycznie na skraju zachodnim i jednym pośrodku pierwszej kondygnacji i jednym pośrodku strychu. Elewacja zdobiona gzymsem międzykondygnacyjnym z cegły.
