1. Obiekt

Dom willowy - ul.Kasprowicza nr 4 a

MALBORK

Kasprowicza nr 4a

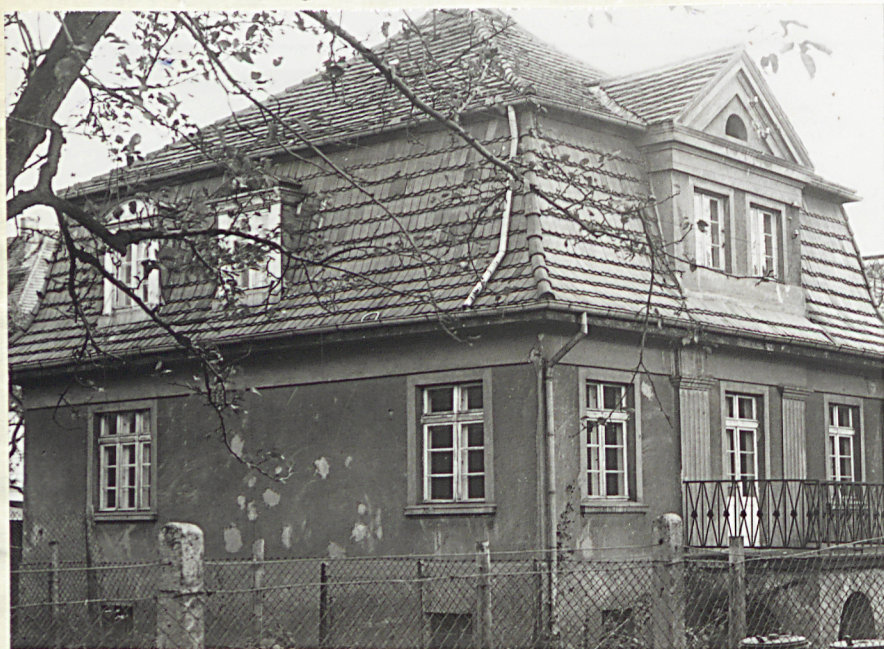
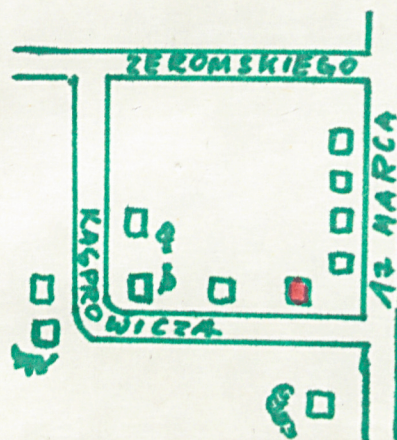
Budynek murowany, tynkowany, na rzucie kwadratu, parterowy, o wysokim dachu mansardowym, krytym dachówką karpiówką. W mansardzie mieszkalna kondygnacja.

Elewacja frontowa 3-osiowa, w osi środkowej drzwi z wyjściem na taras, ograniczone dwoma kanelowanymi pilastrami.

Okna w elewacjach wąskie prostokątne, ślepię i słupek proste, podział szyb drobny.

W elewacji frontowej w mansardzie szczyk zwieńczony trójkątnym daszkiem nad osią środkową elewacji. W elewacjach bocznych w dachu po dwie lukarny.

Taras na wysokim murowanym cokole, balustrada metalowa bez wartości.
