MŁYN NR1 Z DOMEM MŁYNARZA NR2 W ZAGRODZIE MŁYŃSKIEJ

CZARNE DOLNE

1. Miejscowość	2. Obiekt (nazwa jak w karcie)	3. Zawartość wkładki (nazwa obiektu lub materiału uzupełniającego)
CZARNE DOLNE	MŁYN NR1 Z DOMEM MŁYNARZA NR2 W ZAGRODZIE MŁYŃSKIEJ	Opis, spis zdjęć.

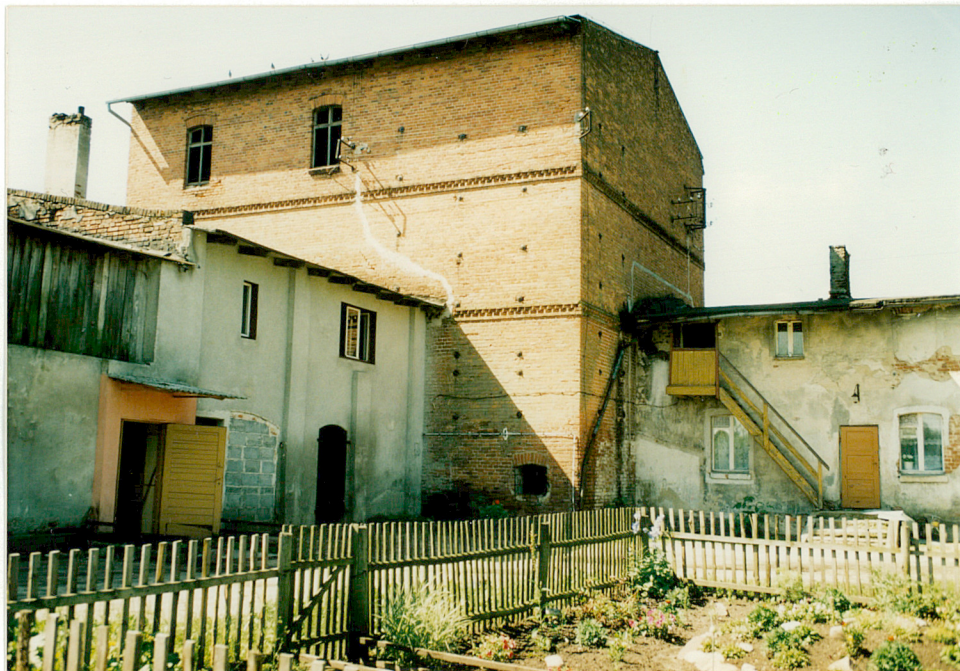
3

- 1/ Widok na młyn i dom młynarza od pd.-zach.
- 2/ Elewacja pn. młyna
- 3/ Widok na młyn od pn.- wsch.
- 4/ Dom młynarza od zach.
- 5/ Elewacja pn. domu młynarza
- 6/ Elewacja wsch. domu młynarza
- 7/ Okno i drzwi na elewacji frontowej- zach. młyna
- 8/ Wnętrze piwnic w budynku młyna
- 9/ Mechanizmy napędowe w piwnicy młyna
- 10/ Wnętrze piwnicy w budynku młyna
- 11/ Dział produkcyjny na parterze młyna
- 12/ Oryginalny mlewnik
- 13/ Tabliczka znamionowa na mlewniku

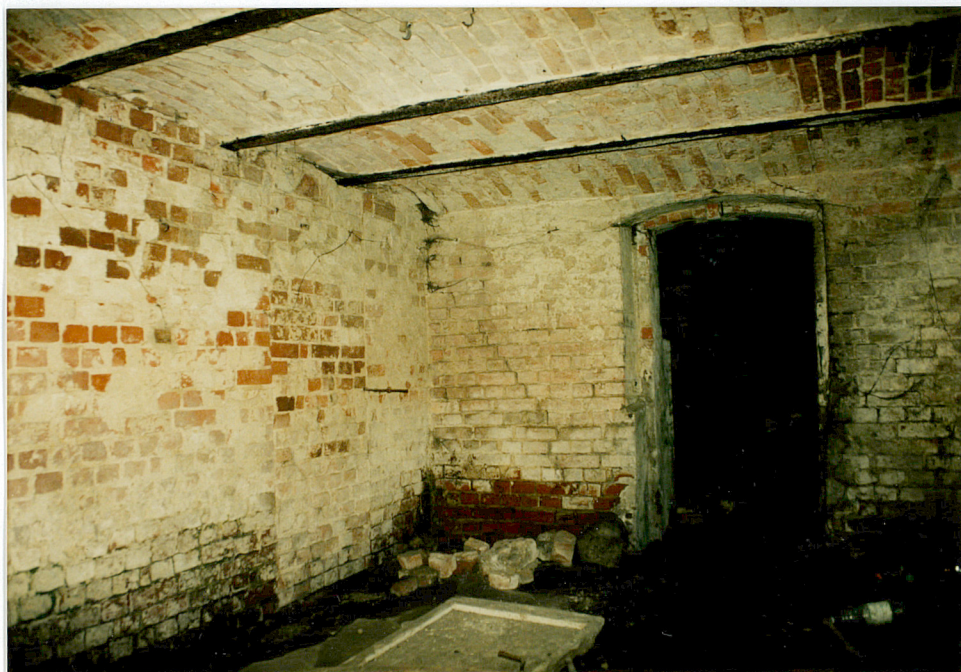
8

**WNĘTRZE:** wnętrze w piwnicy podzielone na kilka mniejszych pomieszczeń. Na dolnej kondygnacji wnętrze podzielone jest na trzy części tj. silos na zboże, magazyn na worki lub narzędziownia(?), oraz pomieszczenie produkcyjno-przyjęciowe. W tym ostatnim z wspomnianych pomieszczeń (największym) wydzielony jest drewnianą ścianką niewielki kantor na biuro. Na pozostałych kondygnacjach wnętrze jest jednoprzestrzenne.

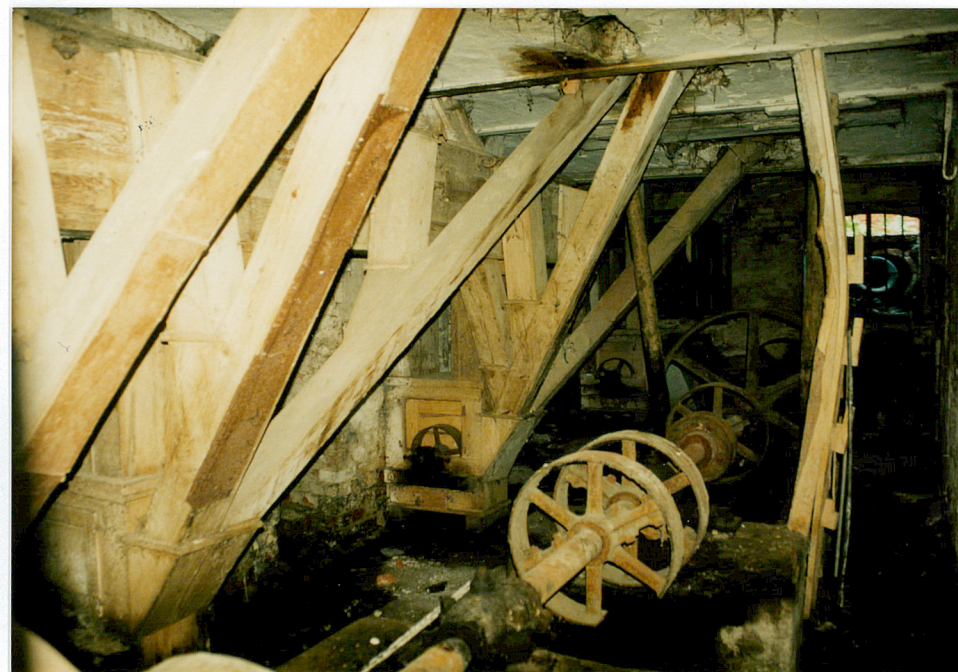
9

**WYPOSAŻENIE:** Z dawnego wyposażenia młyna zachował się tylko stary mlewnik firmy *Seck- Dresden*, mieszkarka, przenośniki kubełkowe, komory na mąkę (wybudowanych przez nieznaną firmę) oraz resztki mechanizmu napędowego.
