STODOŁA

"5"

1925r.

TRUMIEJE

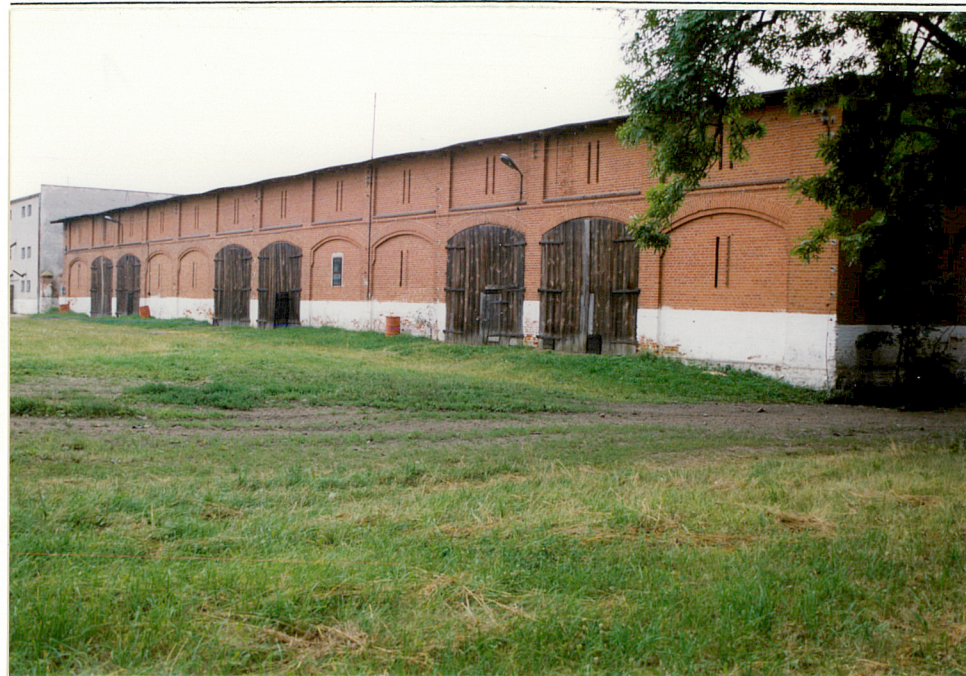
płd. - wsch. - 12-osiowa, na osiach w partii parteru łukowato zwieńczone płyciny z wywietrznikami szczelinowymi oraz wrota, w partii poddasza prostokątne płyciny z wywietrznikami szczelinowymi oddzielone krótkimi lizenkami, w jednej z płycin parteru w miejscu wywietrzników wtórnie wykuty otwór okienny;

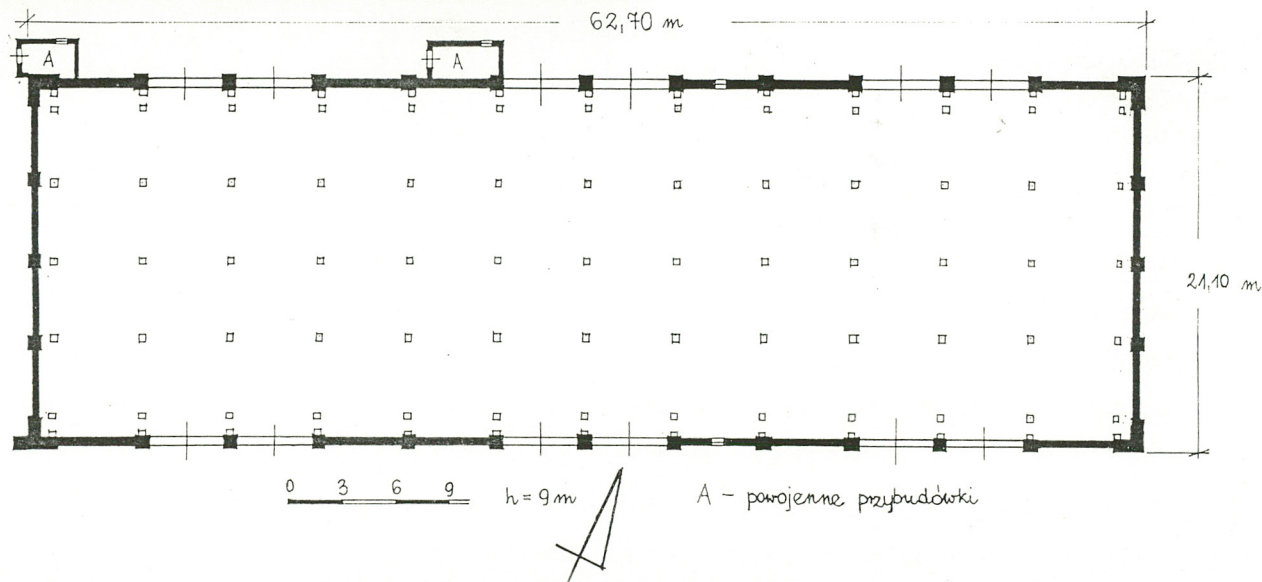
Stodoła "5" wzniesiona została w czasie przekształceń podwórza folwarcznego w roku 1925, o czym informuje datownik w elewacji szczytowej płn.wsch.. Współcześnie przekształcona na magazyn zbożowy, zachowała mimo modernizacji większość pierwotnych cech.

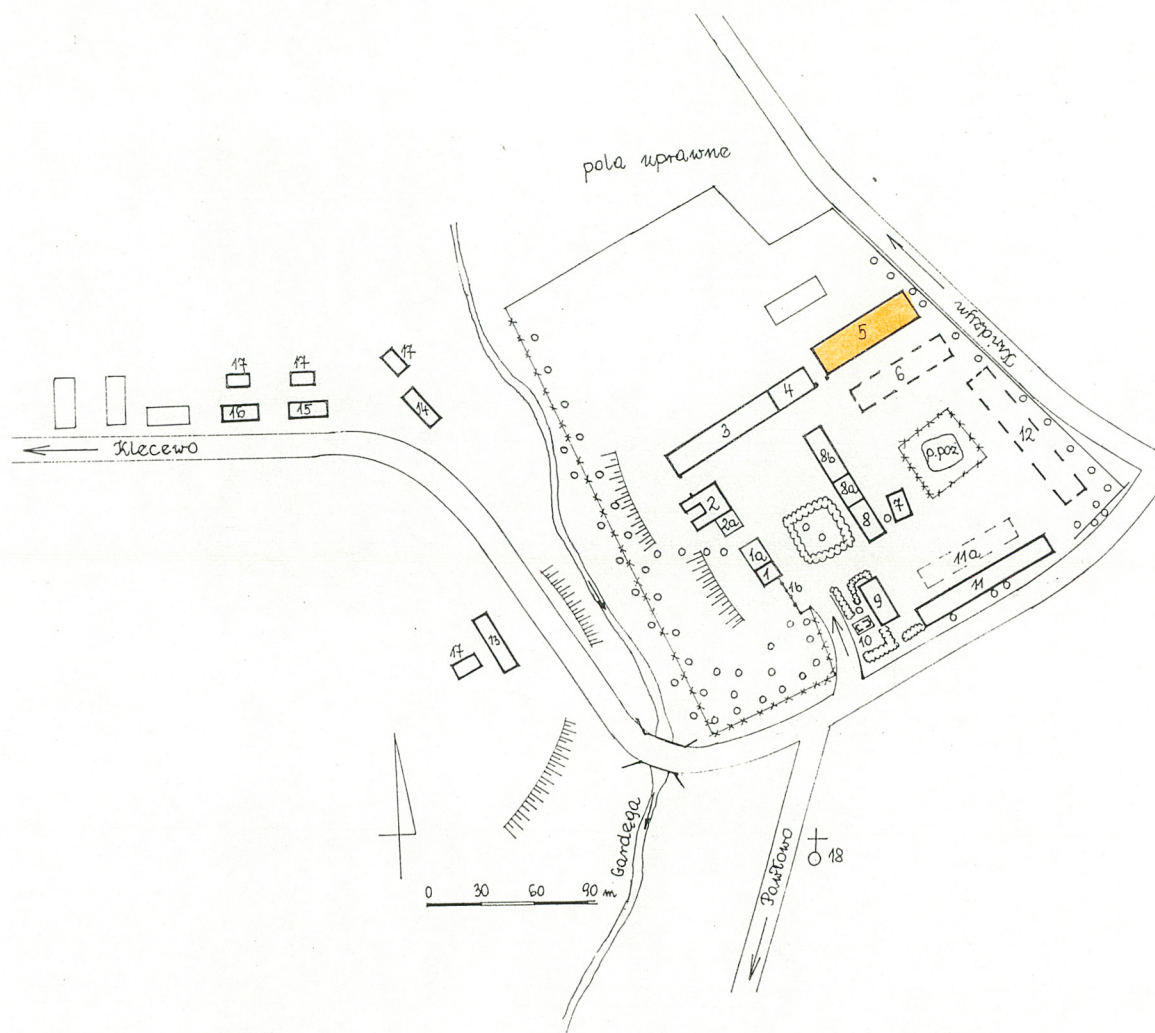
Stodoła oznaczona na planie sytuacyjnym "5" położona jest w północnej pierzei podwórza folwarcznego, elewacjami szczytowymi ustawiona na linii płd.zach-płn.wsch., frontem skierowana na płd.wsch. - do wnętrza podwórza. Do płd.zach. ściany stodoły "5" i do ściany stojącego z nim w jednej linii spichlerza "4" przylegają ceglane słupy starej bramy wjazdowej na podwórze bez zachowanych skrzydeł bramnych.

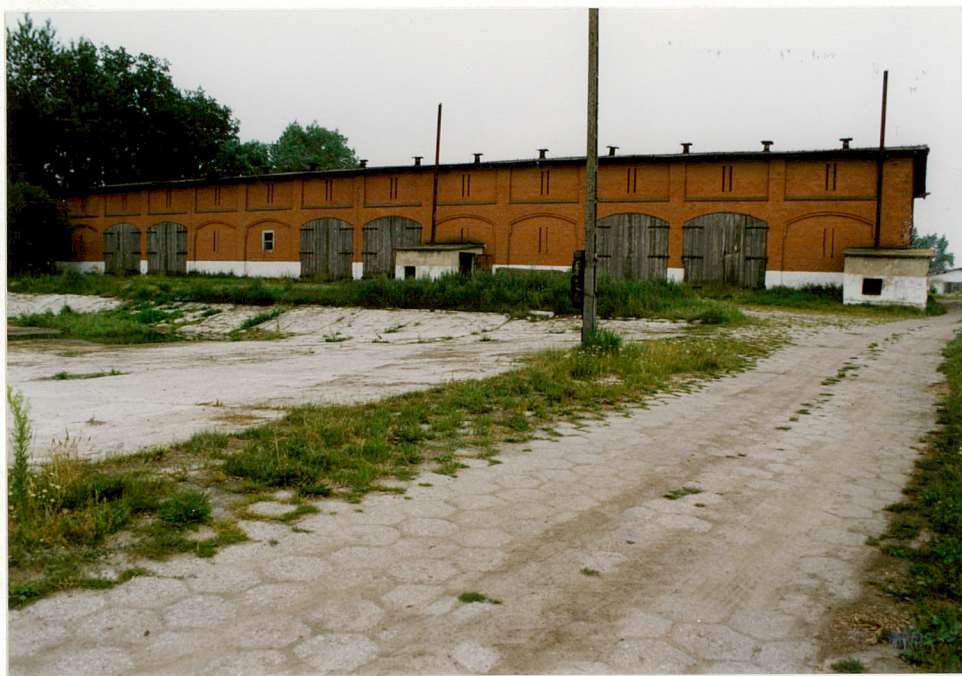
2

płn. - zach. - analogiczna do elewacji płd.-wsch. z dostawionymi wtórnie dwoma niskimi przybudówkami;

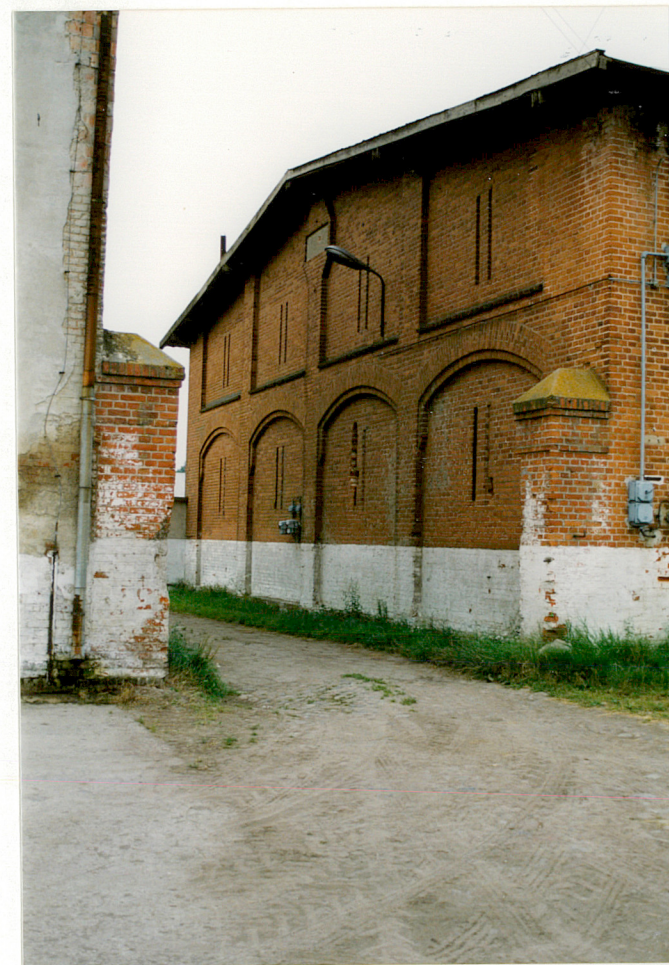
3

szczytowe - analogiczne, 4-osiowe, na osiach płyciny z wywietrznikami, płyciny partii szczytowej zamknięte u dołu gzymsami z obdaszkiem, na środkowej lizenie w elewacji płn.wsch. ozdobnie opracowany datownik z datą 1925, a na lizenie w elewacji płd.zach. tynkowana płycina bez napisów - być może kiedyś były tu inicjały fundatora.

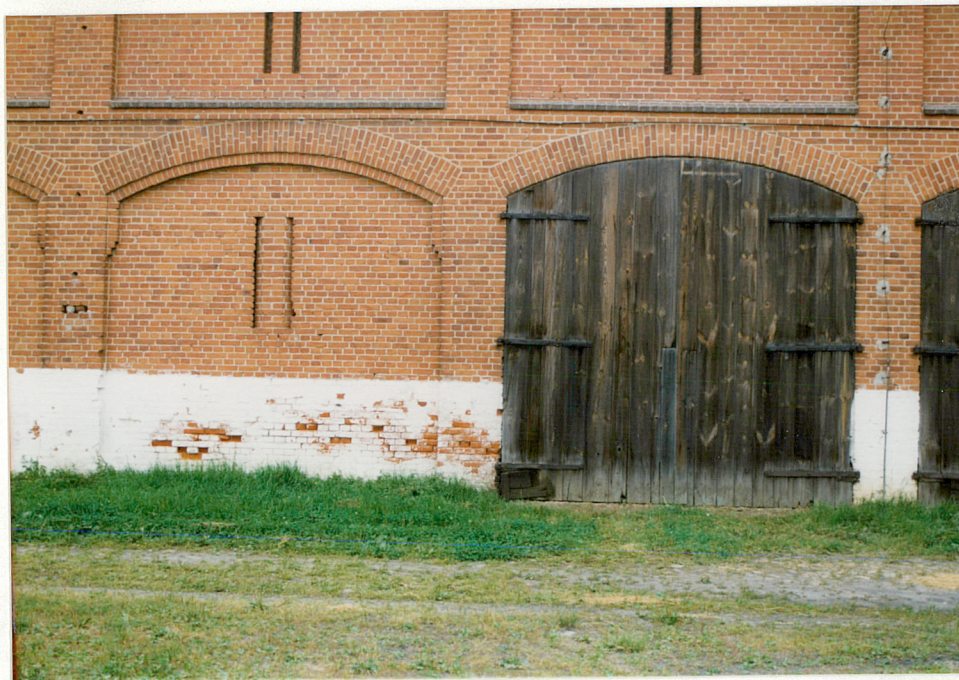
6

drzwi - wrota dwuskrzydłowe deskowo-listwowo-zastrzałowe na zawiasach pasowych, otwory wrót przekryte łukami odcinkowymi;

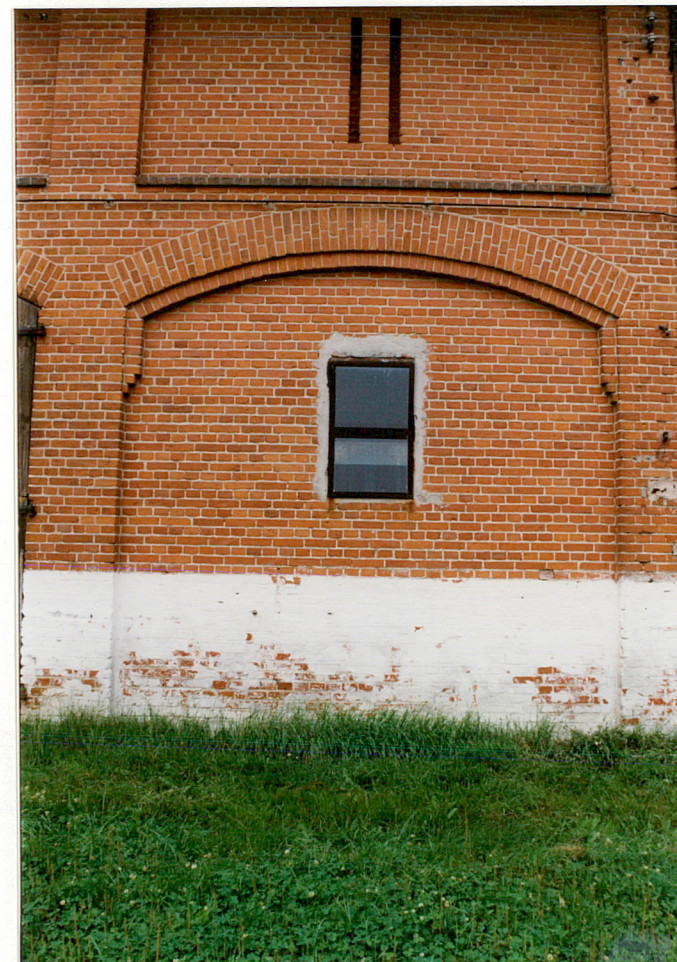
7

okna - dwa wtórnie wykute otwory okienne, jednoskrzydłowe, metalowe;

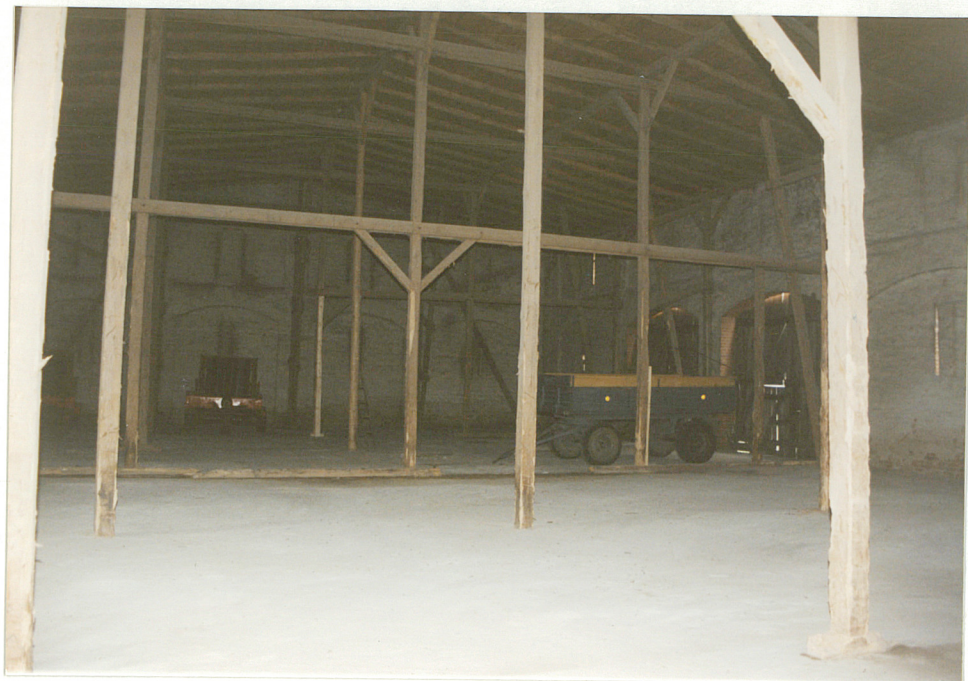
8

podłoga - wtórnie założona posadzka betonowa wyrównująca pierwotne różnice wysokości między sąsiekami i klepiskami;

Stodoła pierwotnie składała się z czterech saseków (skrajne jednoprzęsłowe i środkowe dwuprzęsłowe) oraz trzech zdwojonych klepisk, w wyniku modernizacji wnętrza podział na saseki i klepiska został zlikwidowany. Obecnie jest to jednoprzestrzenne wnętrze z jednolitą betonową posadzką z zachowanym podziałem na dwanaście przęseł utworzonych przez ściany stolcowe wspierające więźbę dachową. W celu częściowego doświetlenia magazynowego wnętrza wykute zostały dwa otwory okienne.

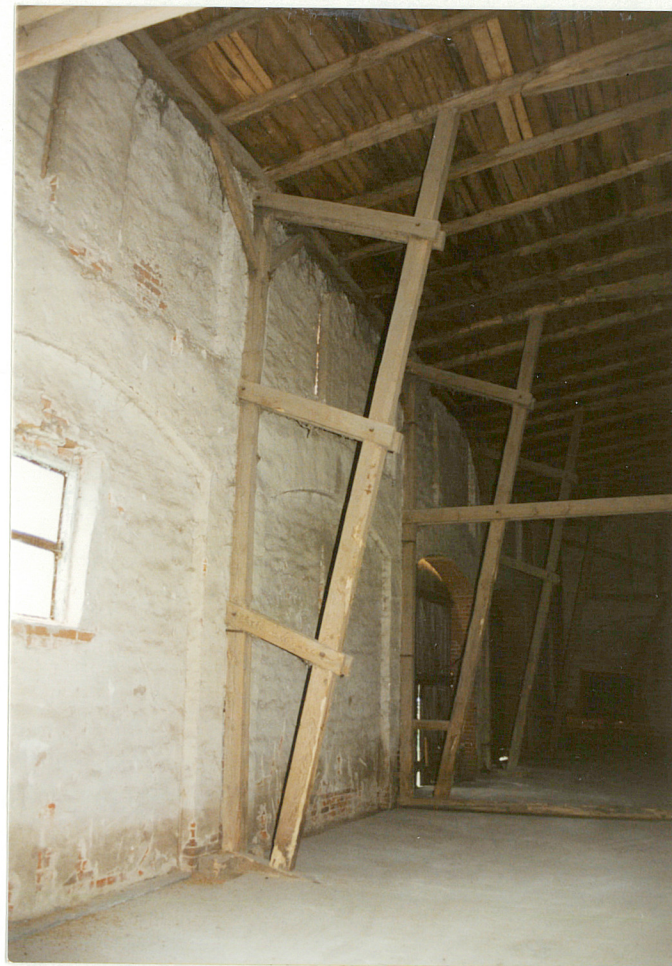
9

więźba dachowa - płatwiowo-kleszczowa z płatwią kalenicową, płatwiami pośrednimi i stropowymi wspartymi na ścianach stolcowych;

9. Wnętrze - przyścienny fragment więzby dachowej.
