ZAGRODA

ŻELICHOWO

ŻELICHOWO 8

Zagroda z połowy XIX wieku.

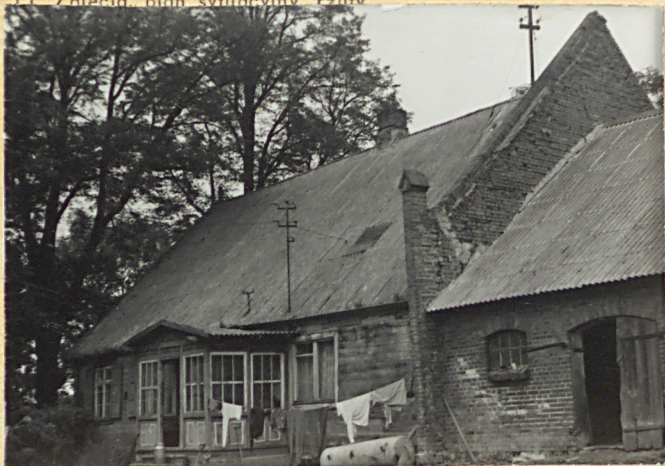
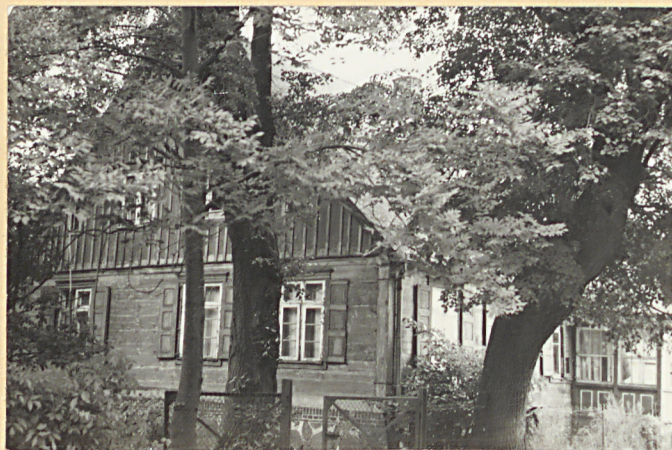
Żelichowo 8

ZAGRODA usytuowana szczytowo do drogi w typie zagród holenderskich o układzie wzdłużnym. Zachowany budynek mieszkalny, drewniany konstrukcji wieńcowej, oraz przylegająca do niego obora murowana z cegły.

Elewacja frontowa domu pięcio-osiowa, elewacja szczytowa trójosiowa, elewacja tylna pięcioosiowa. Układ pomieszczeń we wnętrzu trójtraktowy z sienią przelotową umieszczoną na środkowej osi.

W sieni schody zabiegowe. Drzwi umieszczone w dłuższych ścianach poprzedzone drewnianymi werandami. Weranda w środkowej strefie przeszklona zwieńczona szczytem ażurowym snycerskim, snycerka o motywie wici roślinnej. Podobny motyw umieszczony na skrajnych krokwiach. Ściany szczytowe domu oszalowane są deskami i olistwowane.

Węgły domu oszalowane są deskami w formie pilastrów z wydzielonym cokołem i głowicą. Otwory okienne prostokątne obwiedzione profilowanymi opaskami i zwieńczone naczółkami w postaci rozprofilowanego gzymsu. Okna posiadają deskowe płycinowe okiennice. Stolarka okienna dwuskrzydłowa z podziałem na 6 kwater. Pod okapem pasmo rozprofilowanego gzymsu. Dom podpiwniczony cały wzniesiony na podmurówce z kamienia polnego. Pomieszczenia mieszkalne przykryte są stropami belkowymi. Więźba dachowa drewniana konstrukcji krokwiowo-płatwiowej na stolcach. Dom kryty jest eternitem. Obora połączona przejściem z domem mieszkalnym - murowana z cegły z obniżonym dachem dwuspadowym pokrytym eternitem. Po dawnej wysokości dachu pozostał szczyt ze sterczynami na krawędziach.

Ogólny stan zachowania ścian zewnętrznych i pomieszczeń mieszkalnych, oraz całej zagrody zadawalający.

20.VIII 1981r. Ogólny stan zachowania zagrody zadawalający.
