1. Obiekt

Dwór

XVII w.

Licze

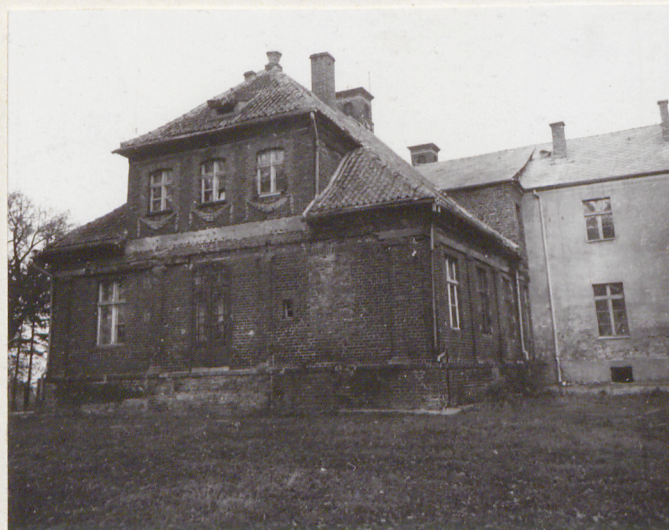
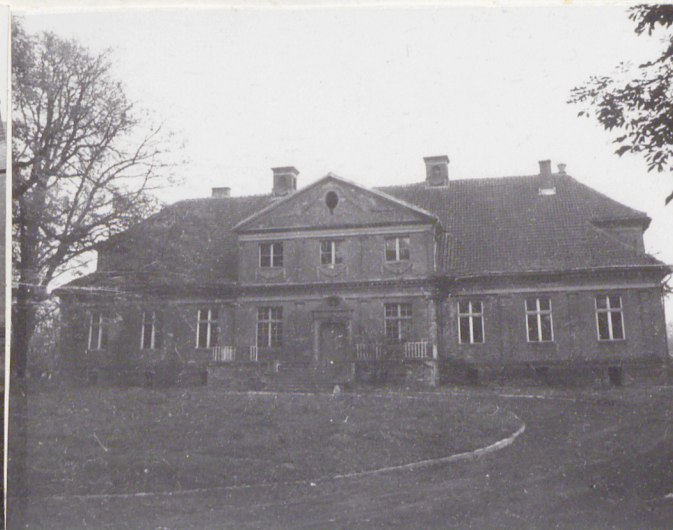
11. Zdjęcia, plan sytuacyjny, rzuty

Usytuowany jest w odległości ok. 100m od szosy między Kwidzynem a Prabutami, kalenicą do drogi. Przed dworem zjazd, dwór na rzucie prosto kąta, murowany, dwutraktowy, 1-kondygnacyjny z mieszkalnym poddaszem, 9-osiowa elewacja frontowa, na osi której ozdobny ryzalit zwieńczony trójkątnym tympanonem. Od strony ogrodu pdn - odbudowane skrzydło gospodarcze. Elewacje opilastrowane, pilastry posiadają bazy i głowice jońskie. Budowlę obiega fryz drewniany uskokowo profilowany, nad którym gzyms drewniany ze snycerką w kształcie kastek. W przyziemiu ryzalitu taras i portal spłaszczony łukiem, flankowany dwoma półkolumnami dźwigającymi odcinek gzymsu, w polu którego 2 herby. Na osi portalu owalne okno ujęte w festony. W części ryzalitu pod oknami podnieszone festony kwiatowe. W polu tympanonu podobne gzymsy, ujmują owalny otwór okienny z umieszczonymi na ich tle tarczami. Dach dwuspadowy z naczółkami kryty dachówką holenderką, dwa kominy dekorowane festonami.

14. Kubatura	15. Powierzchnia użytkowa	16. Przeznaczenie pierwotne	17. Użytkowanie obecne
2486,6 m <sup>3</sup>	452,1 m <sup>2</sup>	mieszkalne	kolonie letnie
18. Prace budowlane i konserwatorskie, ich przebieg i dokumentacja		19. Stan zachowania (fundamenty, ściany zewnętrzne, ściany wewnętrzne, sklepienia, stropy, konstrukcje dachowe, pokrycie dachu, wyposażenie i instalacje)	
		Zawilgocenie ścian zewnętrznych, liczne ubytki w drewnianym gzymsie wieńczącym.	
20. Najpilniejsze postulaty konserwatorskie			
Należy zabezpieczyć rynny oraz uzupełnić ubytki w gzymsie wieńczącym.
