1 Obiekt

Dom

OSIEK

4. Adres *ul. Partyzanów Kocięskich 40*

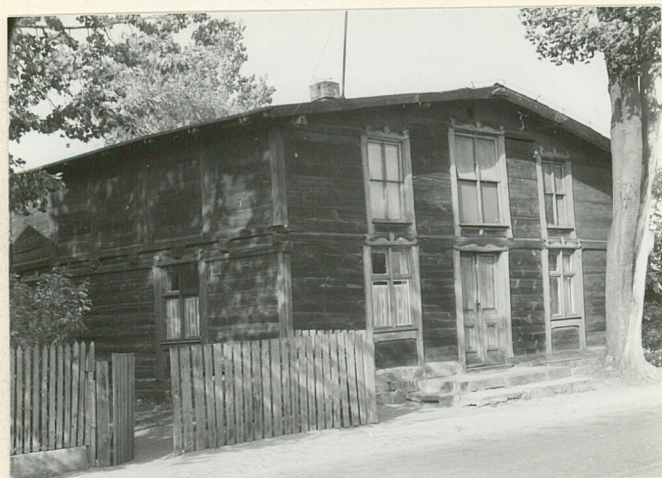
Widok od południa

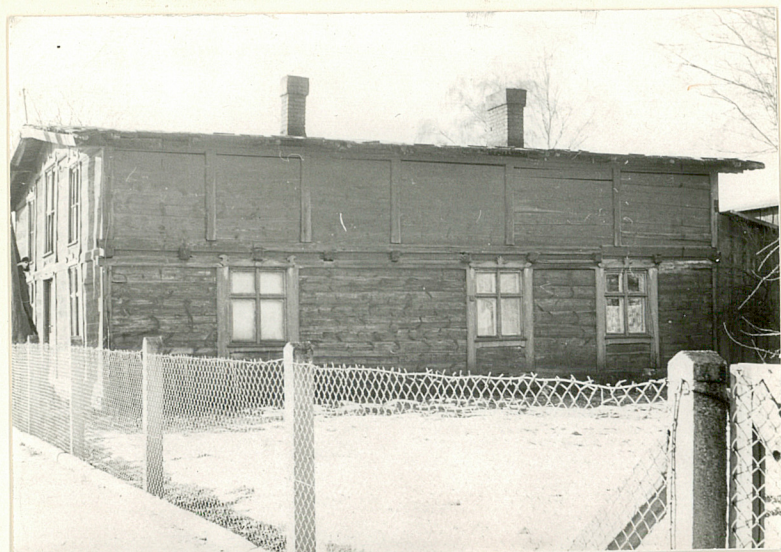
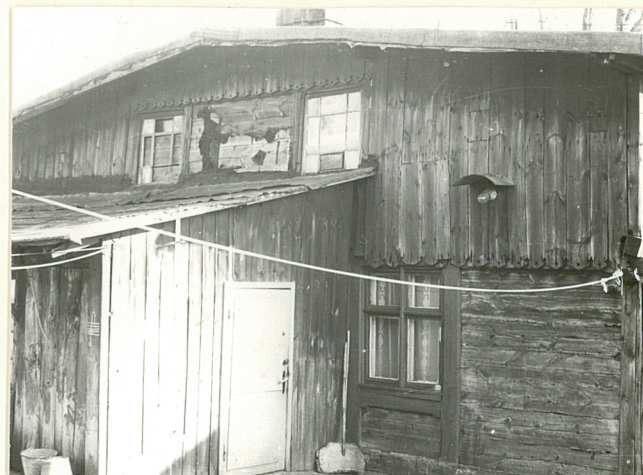
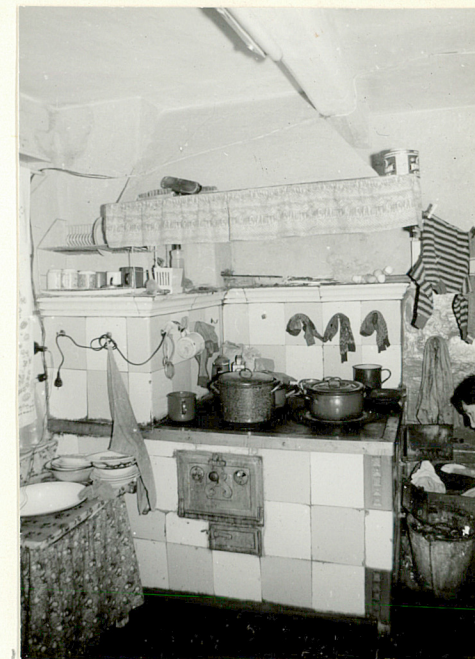
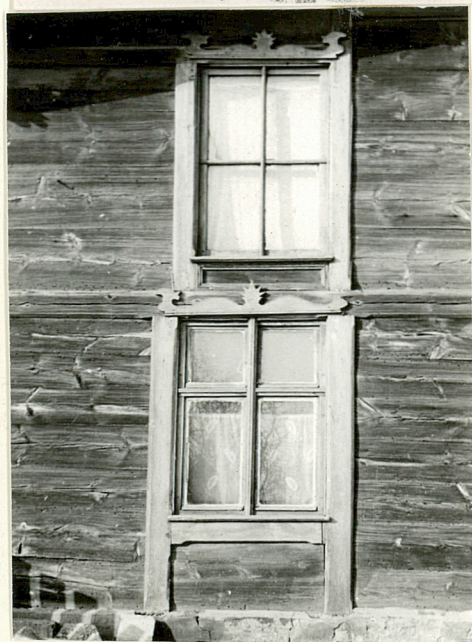
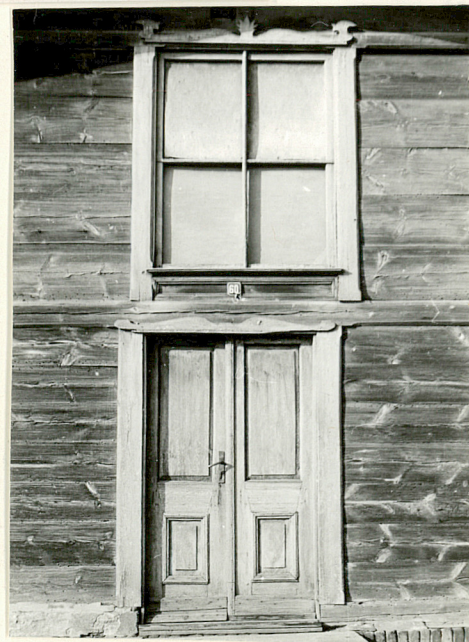
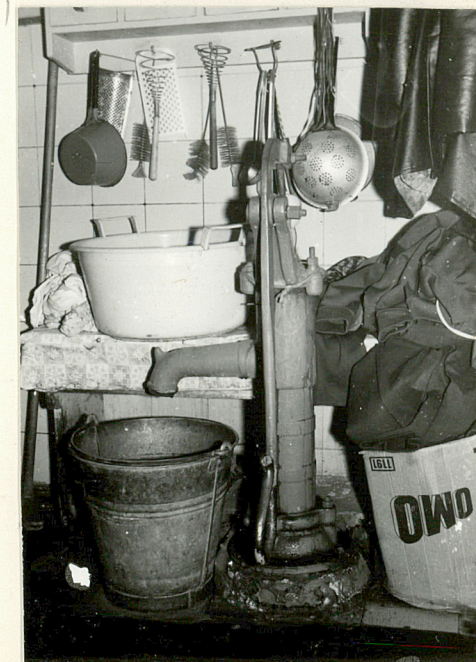
1	2	5
3	4	6

- podłogi drewniane z desek
  - schody zewnętrzne od frontu kamienne, schody wewnętrzne drewniane, jednobiegowe, policzkowe
  - okna i drzwi osadzone "w słupach", okna skrzynkowe ze ślemieniem i słupkiem profilowanym od zewnątrz, okna od zewnątrz opatrzone ozdobnie wycinaną deską wieńczącą, drzwi płycinowe.

6. Wnętrze i wyposażenie: we wnętrzach zachowane stropy belkowe o belkach ze sfazowanymi krawędziami. W kuchni /pomieszczenie w narożu pln.-zach./ kuchenny trzon kaflowy z galeryjką zwieńczoną gzymsem postawiony ok. 1920 r. nad trzonem drewniana kapa. Również w kuchni zachowała się ręczna pompa studni umieszczonej pod budynkiem. Ponadto zachowała się część oryginalnej stolarki drzwiowej.

1. Widok od płn.-wsch.
2. Widok od zachodu.
- 3-4. stolarka drzwiowa i okienna zewnętrzna.
5. Trzon kuchenny z gale-ryjką i okapem
6. Pompa w kuchni.

<p>20. Najpilniejsze postulaty konserwatorskie</p> <p>Wzmocnienie fundamentów w celu zabezpieczenia ścian przed dalszymi odkształceniami wymiana pokrycia dachowego i naprawa uszkodzonych elementów więźby dachowej remont konserwacyjny zewnętrzny i wewnętrzny</p>

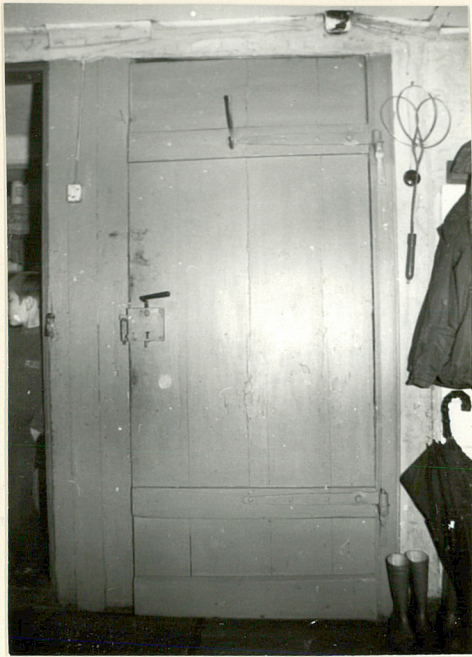
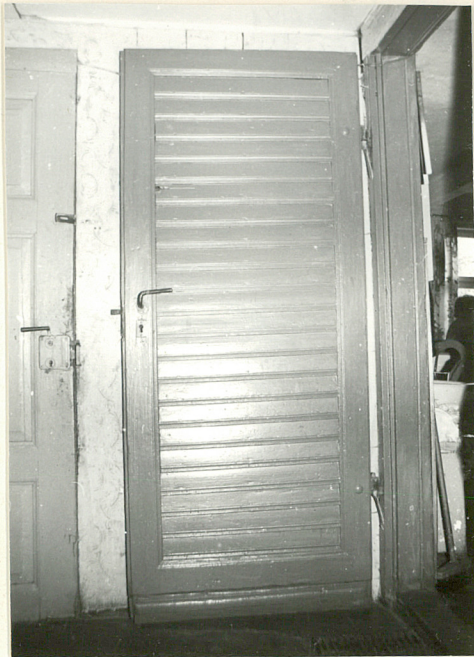
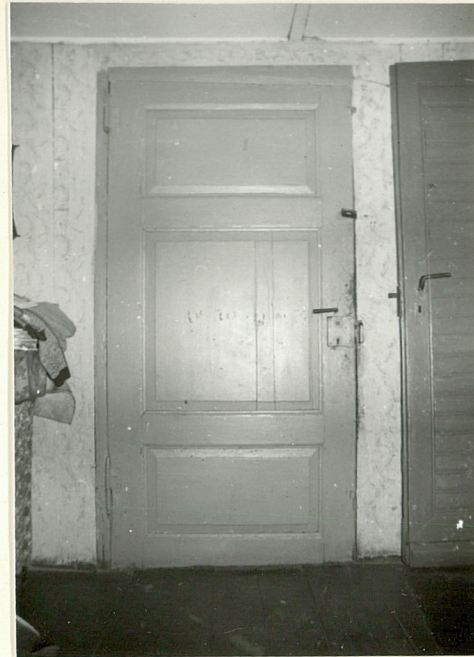
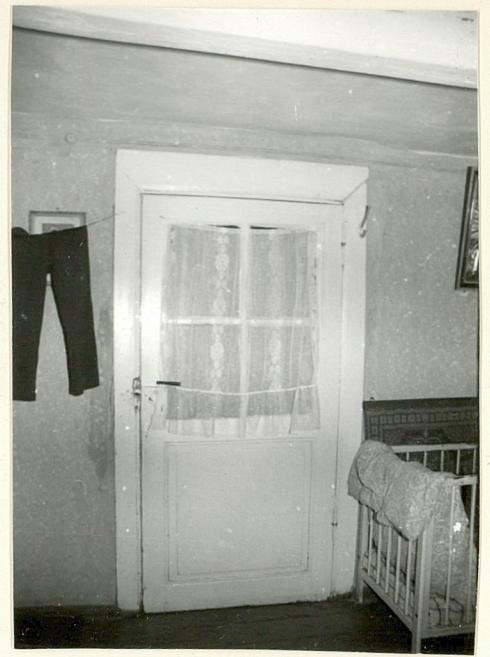
7-10. Wewnętrzna stolarka drzwiowa.
