Dom

koniec XIX w

Kwidzyn

Kwidzyn ul. Braterstwa Narodów 59

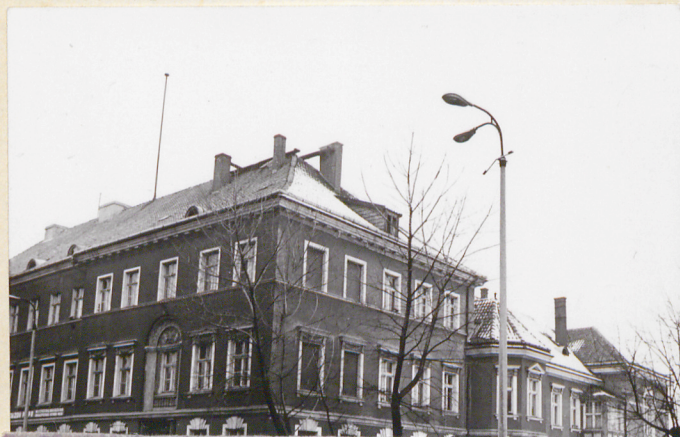
11. Zdjęcia, plan sytuacyjny, rzuty

Usytuowany kalenicowo w linii zabudowy ulicy, murowany z cegły, otynkowany, 3 kondygnacyjny na rzucie prostokąta z przedłużonymi 2-kondygnacyjnymi ramionami bocznymi, podpiwniczony. Układ pomieszczeń dwu i pół-traktowy. Elewacja frontowa 15-osiova ze skrajnymi ryzalitami 5-osioowymi. Elewacje obiegają gzymsy kardonowe. Na osi ryzalitów bocznych wgłębne wnęki drzwiowe flankowane dwoma kolumnami na cokołach z kostkowymi głowicami. Okna porteru w opaskach ze zwornikami na osi. Stolarka o 4 kwaterach z profilowaną wolutką na słupku. Okna 1 piętra w skrajnych ryzalitach posiadają naczółki w postaci odcinka gzymsu wspartego na konsolkach, połą między konsolkami wypełniają roślinne. Pozostałe okna tej kondygnacji posiadają naczółki w postaci odcinka profilowanego gzymsu, oraz wnęki ujęte opaskami modelowanymi w tynku. Kostkowe konsolki wspierają podokłenniki o profilowanych krawędziach. Stolarka okienna o 6-kwaterach z profilowanym ślemieniem. Okna 3 kondygnacji w skrajnych ryzalitach ujęte płaskimi opaskami. Stolarka okienna o 6 kwaterach profilowanym słupkiem. W elewacji frontowej na osi portali drzwiowych wnęki zamknięte górą półkoliście, mieszczące okna ujęte w pilastry zakończone odcinkiem gierowanego gzymsu. W polu między gzymsem i archiwaltą wypełnioną rozetkami wykonane w tynku otwarta księga z wieńcem laurowym, wiązka drzewa i rękojeść miecza. W polu nad drugim portalem, taraza, na której wąż, obok hełm, korona, berło i rękojeść miecza. Okna we wnękach posiadają opaski opracowane w formie liści laurowych. U podstawy wnęki balustradka z tralek. Dach dwuspadowy z naczółkami, w dachu lukarny, kryty dachówką holerderką. Wieżba dachowa krokwiowa-płatwiowa ze storczykami. Wnętrze przebudowane, kolumny drewniane, wspierają klatki schodowe, posiadają głowice w formie ślimacznic.

14. Kubatura	15. Powierzchnia użytkowa	16. Przeznaczenie pierwotne	17. Użytkowanie obecne
14254 m ³	1677 m ²	mieszkalne	mieszkalne
18. Prace budowlane i konserwatorskie, ich przebieg i dokumentacja		19. Stan zachowania (fundamenty, ściany zewnętrzne, ściany wewnętrzne, sklepienia, stropy, konstrukcje dachowe, pokrycie dachu, wyposażenie i instalacje)	
		Obiekt po remoncie, stan zachowania zadowalający	
20. Najpilniejsze postulaty konserwatorskie			
15.III.1978r- nie wymaga prac konserwatorskich
