1. Obiekt
DOM DREWNIANY

2. Czas powstania
pocz. XX w.

3. Miejscowość
Gniazdowo

4. Adres
Gniazdowo 13
nr hipoteczny

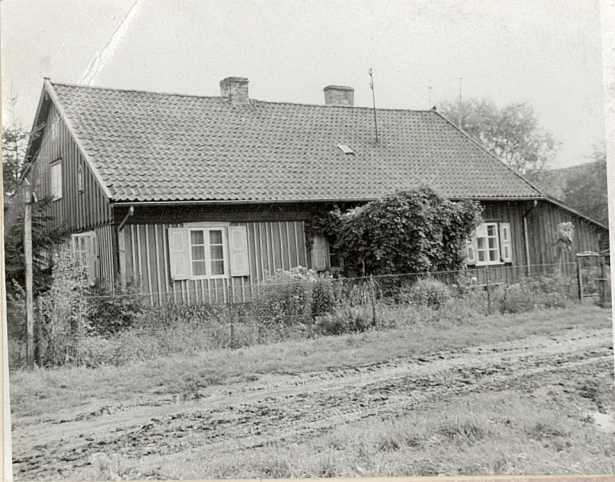
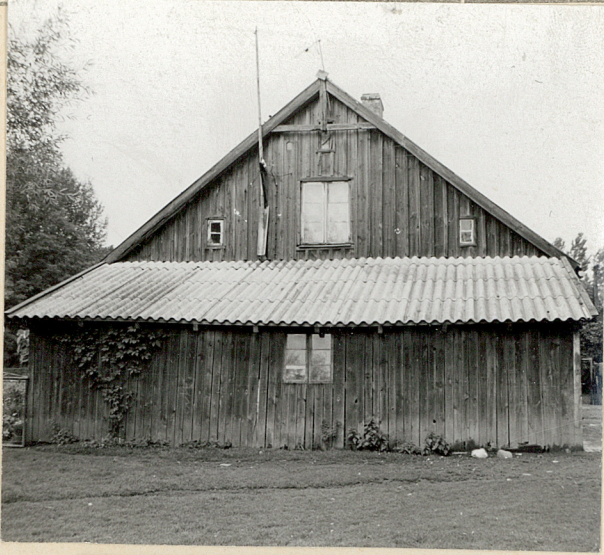
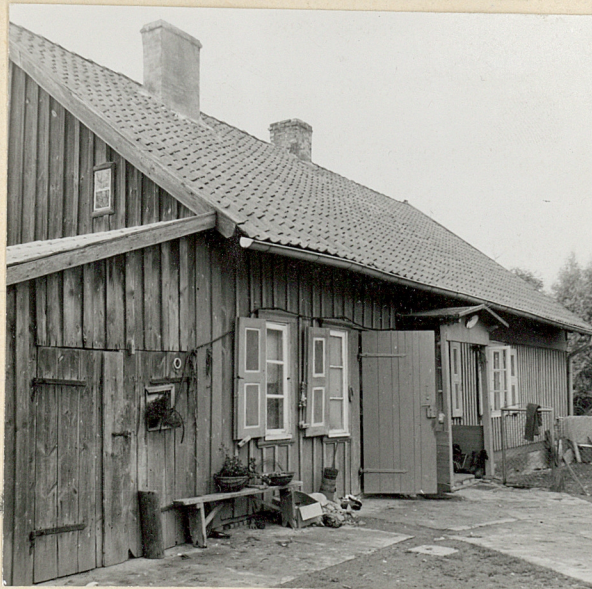
11 Zdjęcia, plan sytuacyjny, rzuty

Usytuowany szczytowo do drogi, wolnostojący, na planie prostokąta z przybudówką przy szczytowej tylnej ścianie. Dom drewniany konstrukcji szkieletowej zewnętrznie oszalowany deskami i olistwowany, kryty dwuspadowym dachem i dachówką holenderką.

Ściana dłuższa frontowa trójosiowa z sienią na środkowej osi. Sienią poprzedzona drewnianym gankiem. Ściana krótsza szczytowa dwuosiowa - tylna 4-osiowa.

Otwory okienne prostokątne obramione listwowymi opaskami okiennymi. Stolarstwo okienne z podziałem na 6 kwater. Okna posiadają deskowe - płycinowe okiennice.

Wiązba dachowa drewniana konstrukcji krokwiowo-płatwiowej. Pod wysuniętymi okapami dachu ozdobnie profilowane kroksztyny.

Dom częściowo podpiwniczony. Przy szczytowej tylnej ścianie przybudówka drewniana - jedno-osiowa kryta pulpitem dachem pokrytym eternitem. W szczytach dachu ślady sterczyn. Pomieszczenia mieszkalne kryte stropami. Drzwi jednoskrzydłowe.

14. Kubatura	15. Powierzchnia użytkowa	16. Przeznaczenie pierwotne	17. Użytkowanie obecne
315 m ³	126 m ²	mieszkalne	mieszkalne
18. Prace budowlane i konserwatorskie, ich przebieg i dokumentacja		19. Stan zachowania (fundamenty, ściany zewnętrzne, ściany wewnętrzne, sklepienia, stropy, konstrukcje dachowe, pokrycie dachu, wyposażenie i instalacje)	
1970 r. - dom został oszalowany zewnątrz deskami.		Stan zachowania ścian zewnętrznych oraz pomieszczeń dobry.	
20. Najpilniejsze postulaty konserwatorskie			
20.10.1980 r. Dom nie wymaga pilnych prac remontowych.
