1. Obiekt

SPICHLERZ

GNIAZDOVO

Spichlerz z końca XIX wieku.

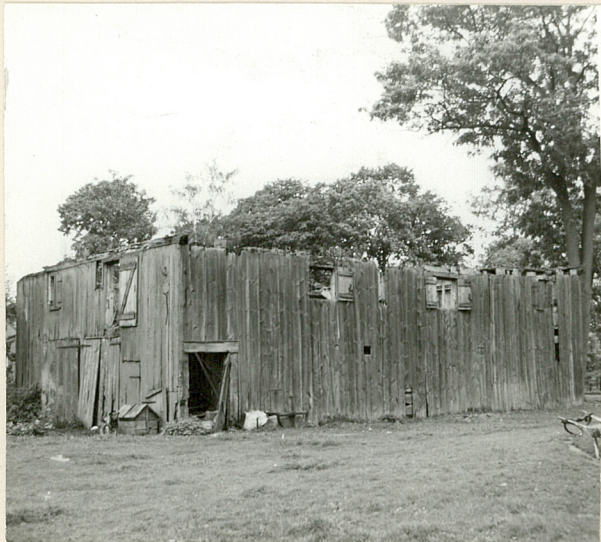
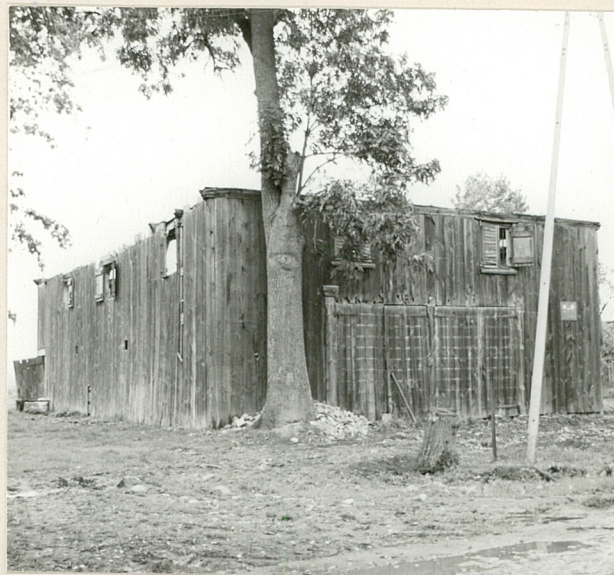
11 Zdjęcia, plan sytuacyjny, rzuty

Obecnie w stanie ruiny. Zachowane ściany - brak dachu. W krótszych ścianach spichlerza dwuskrzydłowe wtota z ozdobnymi okuciami.

Otwory okienne prostokątne z zachowanymi deskowymi okiennicami. Wnętrze zdewastowane - na skrajnej osi w dłuższej ścianie otwór drzwiowy prowadzący do sieni w której schody jednobiegowe.

14. Kubatura	15. Powierzchnia użytkowa	16. Przeznaczenie pierwotne	17. Użytkowanie obecne
840 m ³	210 m ²	gospodarcze	gospodarcze
18. Prace budowlane i konserwatorskie, ich przebieg i dokumentacja		19. Stan zachowania (fundamenty, ściany zewnętrzne, ściany wewnętrzne, sklepienia, stropy, konstrukcje dachowe, pokrycie dachu, wyposażenie i instalacje)	
		Spichlerz w stanie ruiny - brak dachu, gnijące ściany, brak okien.	
20. Najpilniejsze postulaty konserwatorskie			
20.10.1980 r. Wskazane zabezpieczenie obiektu.

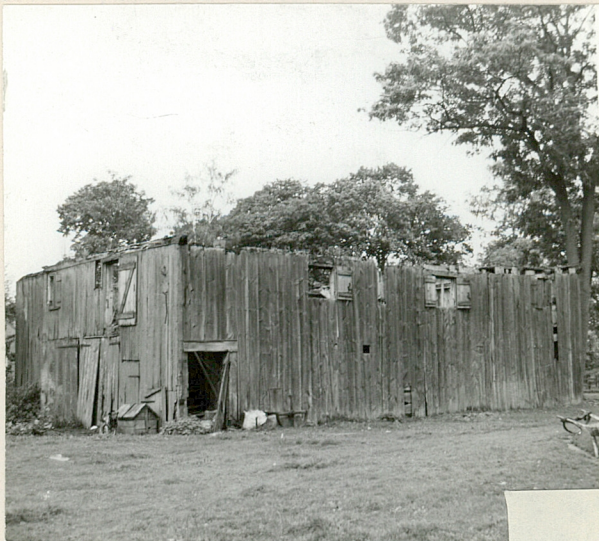
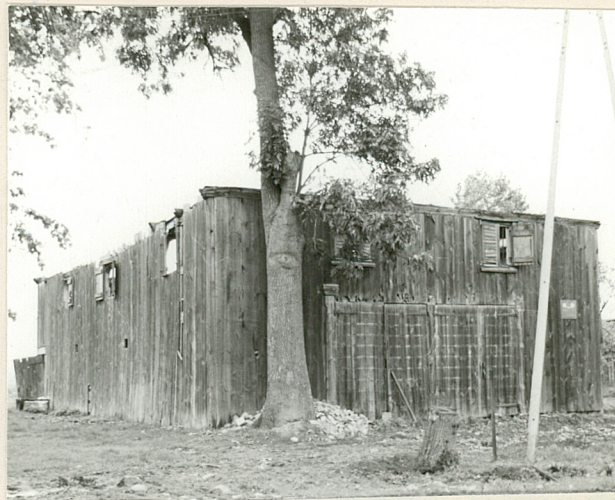
11 Zdjęcia, plan sytuacyjny, rzuty

Usytuowany szczytowo do drogi, w obrębie zabudowań gospodarczych - na planie prostokąta, drewniany konstrukcji przyszkupowej.
