1. Obiekt

KOSCIÓŁ PARAFIALNY P.W. SW. MARCINA

3. Miejscowość NOWA CERKIEW 3039

11. Zdjęc.a, plan sytuacyjny, rzuty

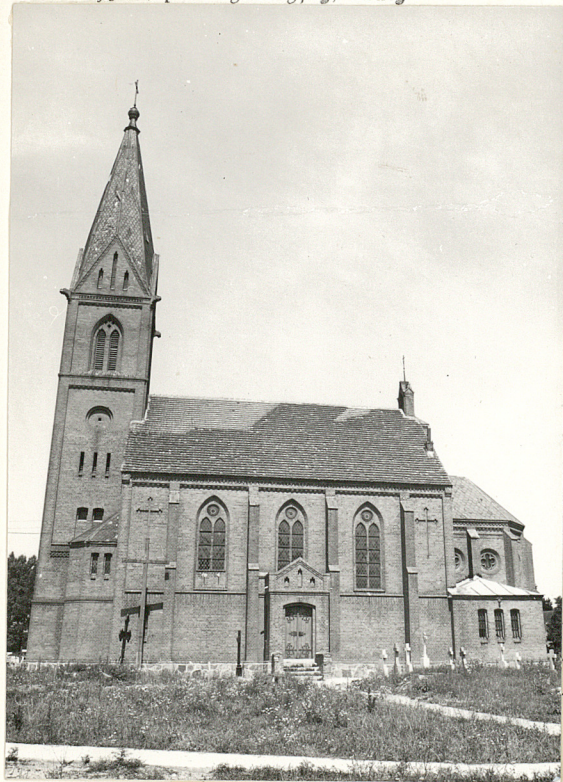
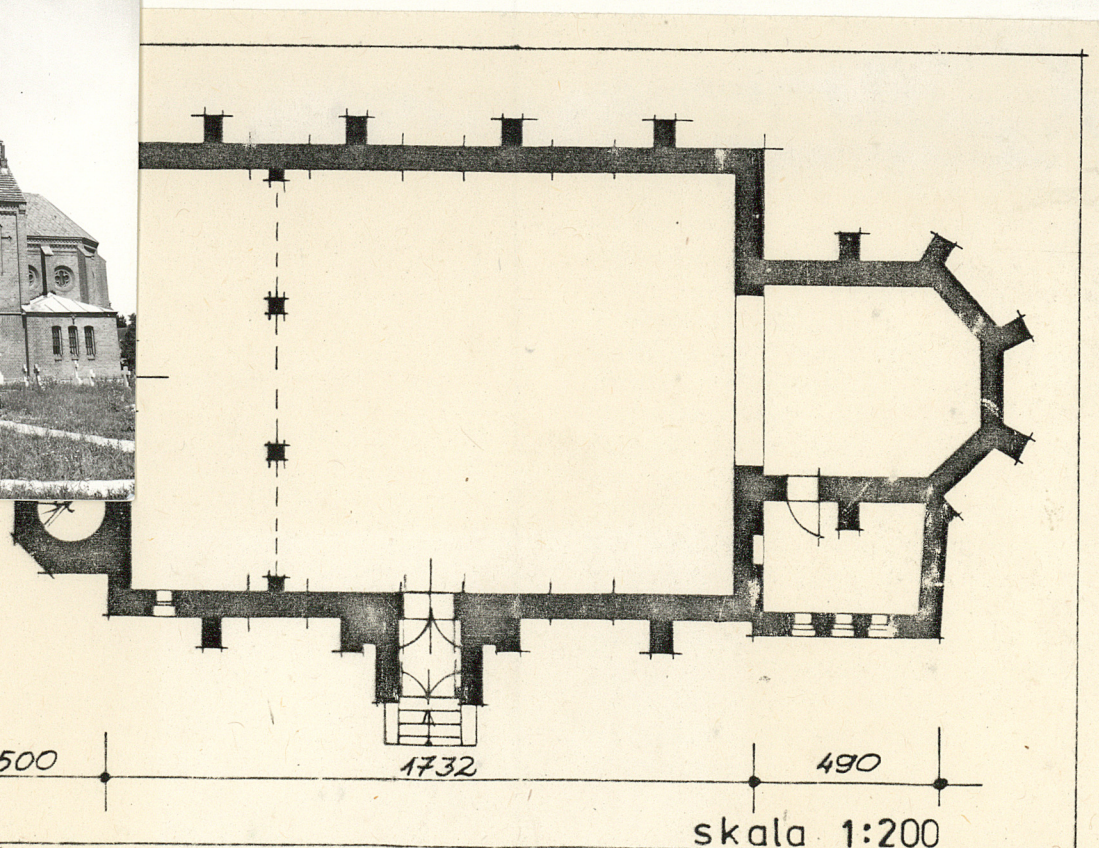
Usytuowany jest w środku wsi, przy głównej drodze, w centralnej części cmentarza parafialnego. Jest orientowany. Wymurowany jest z cegły, osadzony na cokole wymurowanym z kamienia. Korpus nawy pokrywa ^{belkowo-}dachówka - karpiówka. Wnętrze jest otynkowane i przykryte stropem deskowym opartym na drewnianych kratownicach. Posadzka wykonana jest z kamienia. Nawa zbudowana jest na planie prostokąta. Od strony zach. przylega do niej wieża oparta na rzucie kwadratu, do której z kolei dostawiona jest od strony pd klatka schodowa zbudowana na rzucie w formie kwadratu ze ściętym pd-zach. narożnikiem. (obrys wewnętrzny klatki- okrąg). Od strony wsch. przylega do nawy prezbiterium, do którego przystaje od strony pd zachrystia. Bryła kościoła składa się z prostopadkościennej nawy przykrytej dwuspadowym dachem. Wieża przewyższa znacznie poziom kalenicy nawy. Natomiast prezbiterium jest nieco niższe od nawy. Oś symetrii kościoła przebiega przez środek wieży, nawy głównej i prezbiterium. Zewnątrz ściany nawy-pł i pd posiadają układ symetryczny względem osi. Każdą ze ścian wspierają cztery dwusiodłowe przypory, dzielące w pionie powierzchnię ściany na pięć części, z których w trzech środkowych znajdują się ostrołukowe blendy, a w nich umieszczone są po dwa ostrołukowe okna, nad nimi zaś po jednym ostrołukowym otworze okiennym. Do ściany pd dostawiona jest prostokątna kruchta kryta dwuspadowym dachem, której pd ściana zdobiona jest trójkątnym szczytem. Prezbiterium wsparte jest sześcioma dwusiodłowymi przyporami. Po między nimi znajdują się okrągłe otwory okienne. Zachrystia doświetlona jest od strony pd trzema wąskimi otworami okiennymi. W zach. ścianie wieży znajduje się schodkowy portal. Każda ze ścian wieży zwieńczona jest trójkątnym szczytem. Klatka schodowa doświetlona jest dwoma wąskimi otworami okiennymi, umieszczonymi w pd ścianie. Wnętrze nawy jest jedno-przestrzenne. Wzdłuż ściany zach. przebiega balkon wsparty na czterech słupach, do którego prowadzi wspomniana wyżej klatka schodowa. Prezbiterium jest sklepienie.
