1. Obiekt

Kościół Par. p.w. Matki Boskiej
NIEUSTAJĄCEJ POMOCY

ok. poł. XIV w.

3. Miejscowość KONCZEWICE

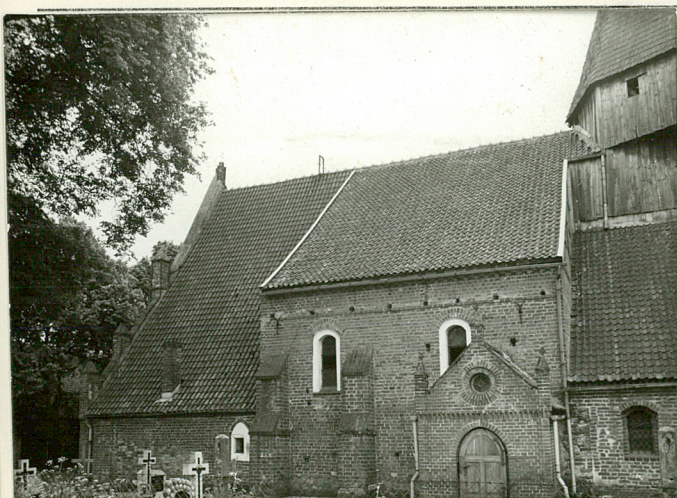
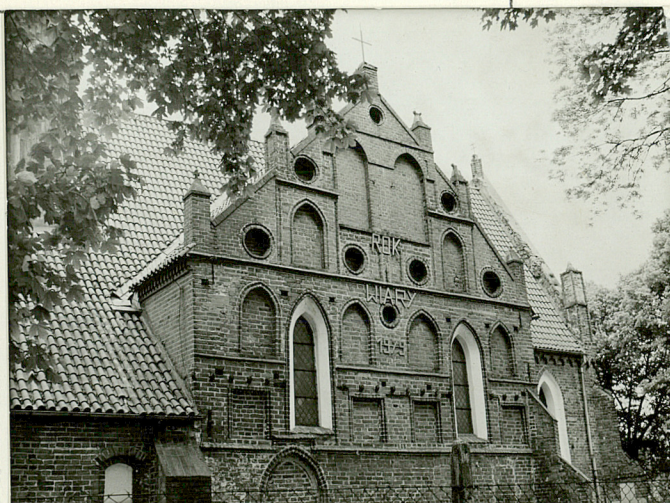
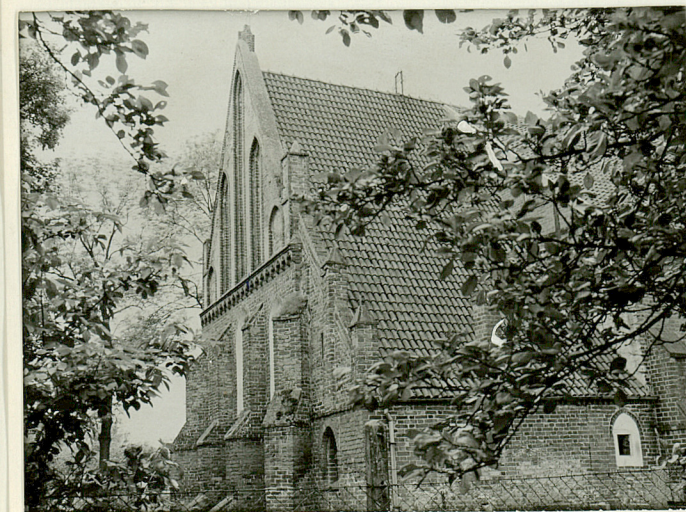
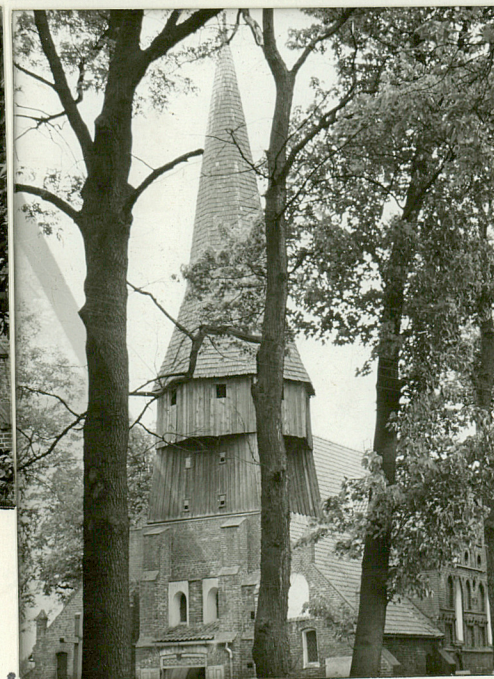
W wyższej partii muru rozczołkowana lizenami przechodzącymi w kwadratowe sterczyny kryte daszkami namiotowymi.

Kościół orientowany. Wzniesiony z cegły. Strop drewniany, płaski. Drewniana więźba dachowa konstrukcji krokwiowo-stolcowej z mieczami i pośrednią jętką. Wzniesiony na rzucie prostokąta z transeptem. Od północy - zakrystia na rzucie prostokąta. Prezbiterium zamknięte prostą ścianą ~~zamkniętą~~ ^{zwieńczoną} trójkątnym szczytem. Od zachodu wciągnięta w korpus kościoła wieża drewniana, w przyziemiu zamknięta prostą ścianą. Wschodnia ściana ujęta czterema dwuuskokowymi skarpami krytymi pulpitowymi daszkami. W wyższej partii muru rozczołkowane lizenami przechodzącymi w kwadratowe sterczyny kryte daszkami namiotowymi. Podziału horyzontalnego dokonuje ceglana arkatura. Trójkątny szczyt rozczołkowany ostrołukowymi, rozglifionymi blendami.▲

Południowe ramię ~~transportu~~ transeptu w lewej osi rozczołkowane dwiema skarpami, w prawej osi - dostawianym do niego prezbiterium zamkniętym trójkątnym szczytem zeskrajnymi sterczynami. Na osi środkowej prezbiterium-otwór drzwiowy zamknięty półkoliście. W szczycie okrągły otwór okienny. Gzyms kordonowy z cegieł ułożonych rębem skośnym. Otwory okienne transeptu zamknięte łukiem odcinkowym. Północne ramię transeptu zamknięte trójkątnym szczytem z kwadratowymi sterczynami nakrytymi daszkami namiotowymi. Ściana transeptu oraz szczyt bogato rozczołkowane ostrołukowymi blendami, tondami oraz kwadratowymi płycinami. Podziału horyzontalnego dokonują gzymsy listwowe. Wieża ~~na~~ zachodnią wysokość 21 m, konstrukcji przysłupowej, zwieńczona ośmioboczną nadwieszoną izbicą i zakończona hełmem przekrytym gontem. Ściana zachodnia ujęta dwoma trójuskokowymi skarpami. Na osi środkowej otwór drzwiowy zamknięty odcinkowo. Otwory okienne ostrołukowe w prostokątnych, tynkowanych płycinach. Kościół we wnętrzu trójnawowy. Kościół nakryty dachem dwuspadowym i dachówką mniszką.
