DOM MIESZKALNY

koniec XIX w.

O S T A S Z E W O

Ostaszewo 32

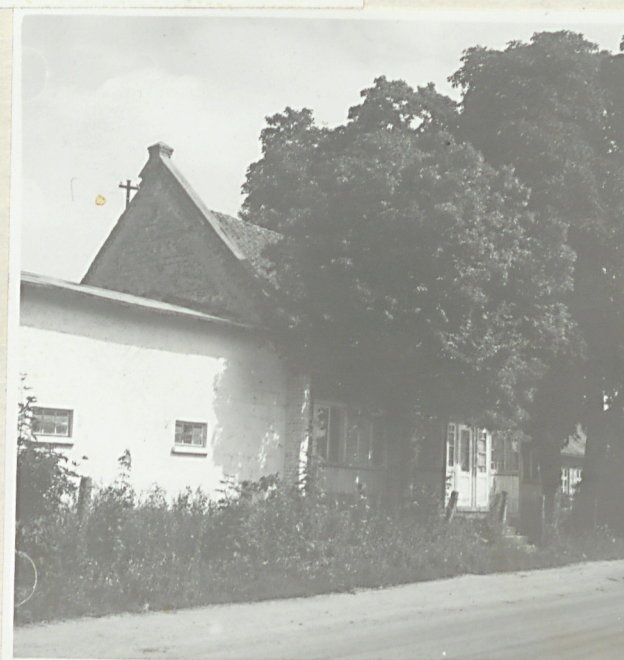
Usytuowany kalenicowo do drogi, na planie prostokąta z przylegającym do południowej elewacji budynkiem gospodarczym.

Ściany zewnętrzne oszalowane listwami, w szczycie olistwowane i odeskowane - dolne krawędzie desek wycięte w ozdobne serca. Otwory okienne prostokątne, umieszczone w szczycie półkolisty i owalne z promienistym układem szczeblin. Okna prostokątne z dwuskrzydłową stolarką i zewnętrznymi okuciami.

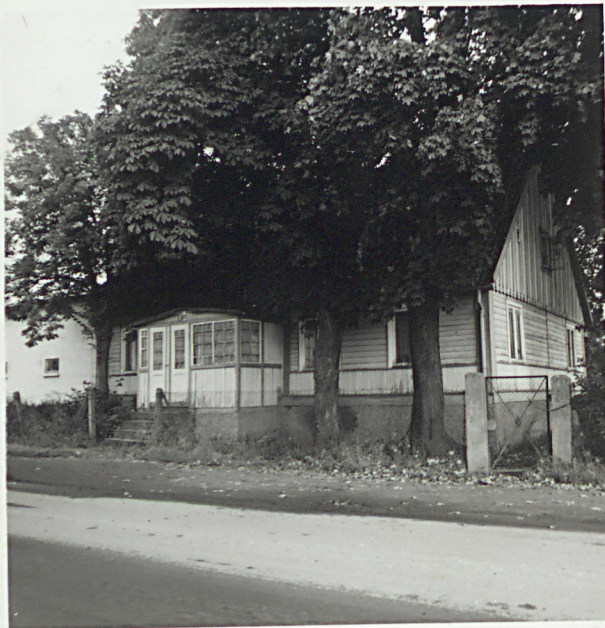
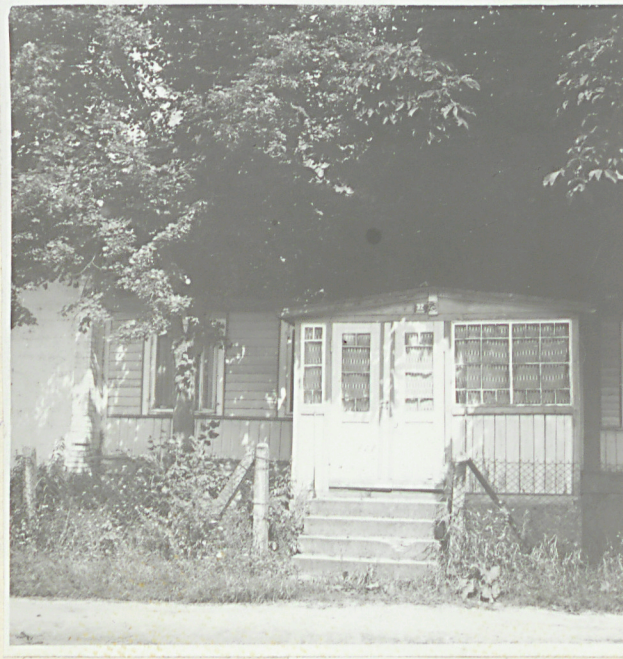
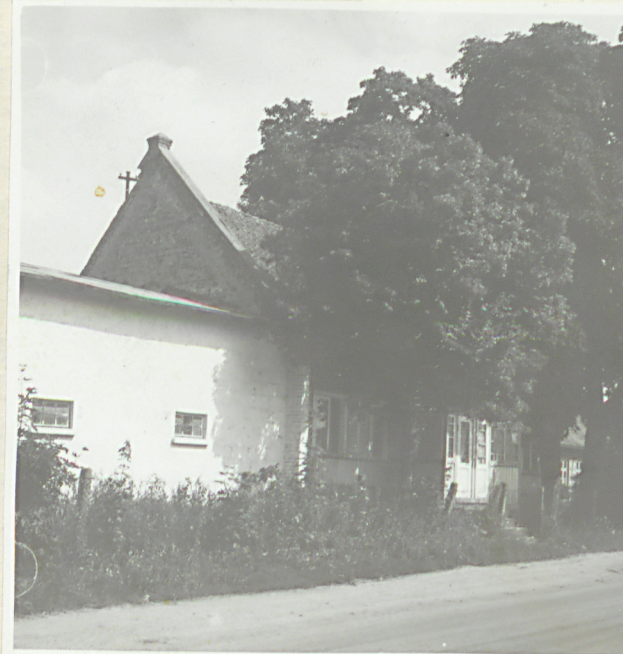
11. Zdjęcia, plan sytuacyjny, rzuty

Budynki usytuowane w południowo-wschodniej zabudowie wsi. Dom mieszkalny drewniany konstrukcji zrębowej, na podmurówce z cegły zewnętrznie potynkowanej, parterowy, kryty dwuspadowym dachem z dachówką holenderką. Dom częściowo podpiwniczony.

Na osi środkowej elewacji frontowej drewniany ganek wzniesiony na podmurówce z cegły. Ganek w połowie przeszklony. Drzwi frontowe dwuskrzydłowe, płycinowe.

Przylegający budynek gospodarczy murowany z cegły i potynkowany. Część gospodarcza połączona parą drzwi umieszczonych w ścianie szczytowej z domem mieszkalnym. Elewacja szczytowa budynku mieszkalnego 4-osiowa z sienią umieszczoną na środkowej osi - sień dawniej przelotowa. Elewacja ogrodowa - 4-osiowa szczytowe ściany budynku dwusosiowe. Układ pomieszczeń mieszkalnych dwutraktowy.

Pomieszczenia mieszkalne przykryte stropami belkowymi. Więźba dachowa drewniana konstrukcji krokwiowo-płatwiowej pod wysuniętym okapem dachu profilowane kroksztyny.

14. Kubatura	15. Powierzchnia użytkowa	16. Przeznaczenie pierwotne	17. Użytkowanie obecne
432 m ³	108 m ²	mieszkalne	mieszkalne
18. Prace budowlane i konserwatorskie, ich przebieg i dokumentacja		19. Stan zachowania (fundamenty, ściany zewnętrzne, ściany wewnętrzne, sklepienia, stropy, konstrukcje dachowe, pokrycie dachu, wyposażenie i instalacje)	
1960 r. - ostatni gruntowny remont domu. Został obniżony dach przylegającego do szczytowej ściany domu budynku gospodarczego. Dom mieszkalny zewnętrznie oszalowany.		Stan zachowania ścian zewnętrznych i pomieszczeń mieszkalnych zadowalający, pokrycie dachu kompletne.	
20. Najpilniejsze postulaty konserwatorskie			
15.X.1980 r. Budynki w dobrym stanie, nie wymagają prac remontowych.
