DOM DREWNIANY Z GANKIEM

poł. XIX w.

OSTASZEWÓ

4. Adres Ostaszewo 39

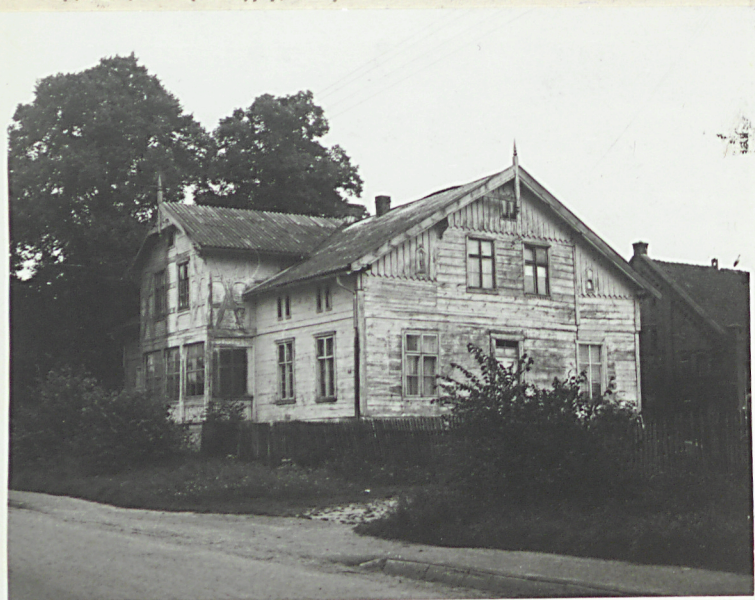
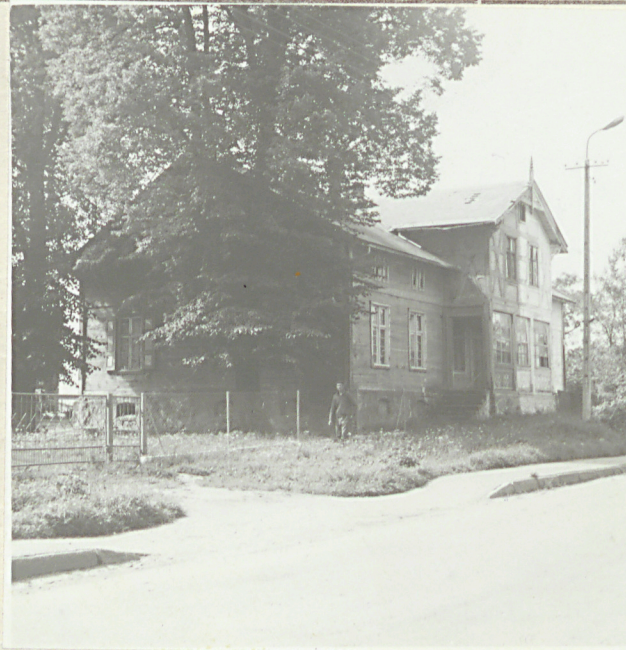
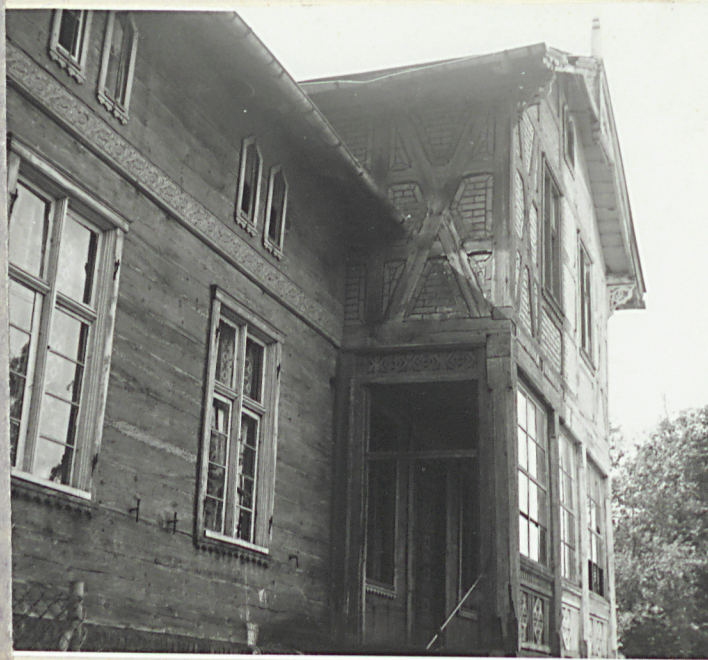
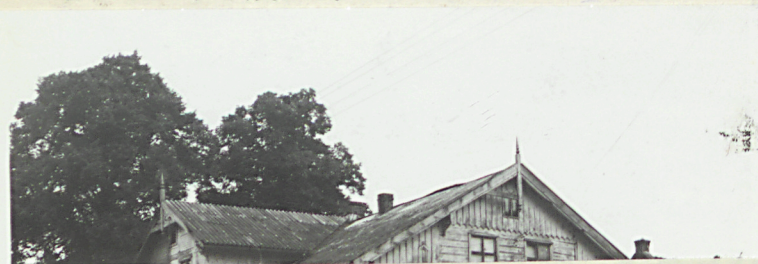
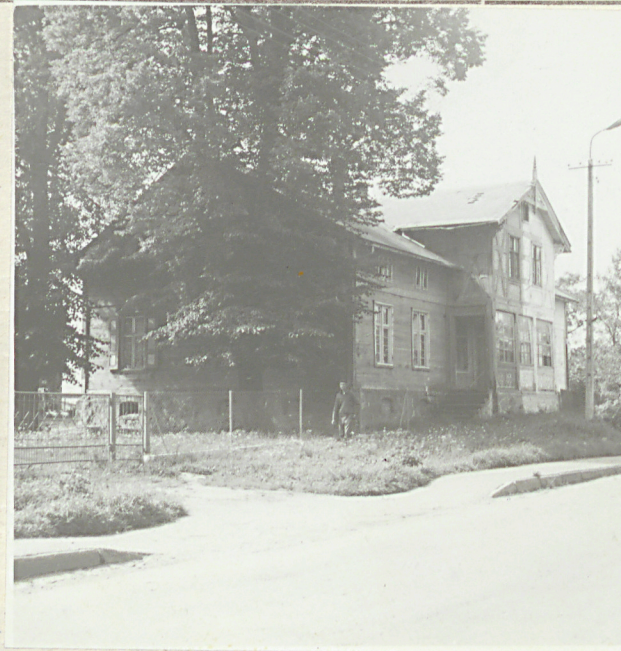
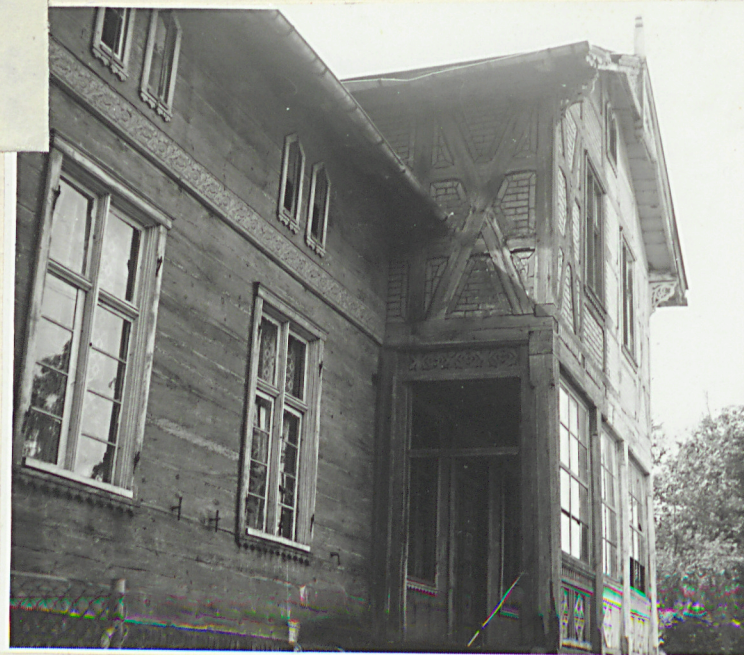
11 Zdjęcia, plan sytuacyjny, rzuty

Usytuowany kalenicowo do ulicy, dom drewniany konstrukcji zrębowej - na podmurówce z cegły i kamienia polnego na planie prostokąta parterowy z mieszkalnym poddaszem.

Elewacja frontowa 7-osiova z dwuosiowym dwukondygnacyjowym ryzalitem na środkowej osi. Ryzalit w przyziemiu częściowo przeszklony z werandą poprzedzającą drzwi frontowe. W górnej kondygnacji ryzalit konstrukcji szkieletowej wypełnionej cegłą - kryty dwuspadowym dachem.

Tylna elewacja dachu 5-osiova mieści na skrajnych osiach sieni. Ścinay szczytowe trójosiowe. W ścianie południowej na środkowej osi drzwi jedno-skrzydłowe płycinowe z naswietłem. Układ pomieszczeń we wnętrzu dwutraktowy z sienią umieszczoną na środkowej osi.

W ścianie frontowej ozdobny fryz nadokienna z malowanym motywem wici roślinnej. W przyziemiu ryzalitu, między oknami prostokątne płyciny z rębowymi sycerskimi płycinami. W szczytach ryzalitu oraz krótsze ze ster-czyną po środku. Pod wystającymi okapami dachu z motywem ząbkowym poniżej prapetu.

Stolarka okienna dwuskrzydłowa z podziałem na 6 i 10 kwater. Drzwi frontowe dwuskrzydłowe płycinowe z naswietłem. Płyciny ozdobnie opracowane.

Więźba dachowa drewniana konstrukcji krokwiowo-płatwiowej na ścianie kolankowej z jętką pośrednią. W ścianie kolankowej otwory okienne proą-stokątne zamknięte pod kątem ostrym - obramione opaskami z motywem ząb-kowym w dolnej części.

<p>14. Kubatura</p> <p>1270 m²</p>	<p>15. Powierzchnia użytkowa</p> <p>331 m²</p>	<p>16. Przeznaczenie pierwotne</p> <p>mieszkalne</p>	<p>17. Użytkowanie obecne</p> <p>mieszkalne</p>
<p>18. Prace budowlane i konserwatorskie, ich przebieg i dokumentacja</p> <p>1978 r. - dom został pokryty eternitem.</p>		<p>19. Stan zachowania (fundamenty, ściany zewnętrzne, ściany wewnętrzne, sklepienia, stropy, konstrukcje dachowe, pokrycie dachu, wyposażenie i instalacje)</p> <p>Ściany zewnętrzne w połowie domu pokryte farbą kdedową. Wygląda szpetnie. Braki rynien - ubytki w ażurowej snycerów wypełniającej szczytowe ściany. Stan zachowania domu dobry.</p>	
<p>20. Najpilniejsze postulaty konserwatorskie</p> <p>20.X.1980 r. Wskazane zabezpieczenie stolar- ki oraz ujednolicenie zewnętrz- nego pokrycia farbą.</p>
