Kościół

XIV w. ok 1330

Prabuty

11. Zdjęcia, plan sytuacyjny, rzuty

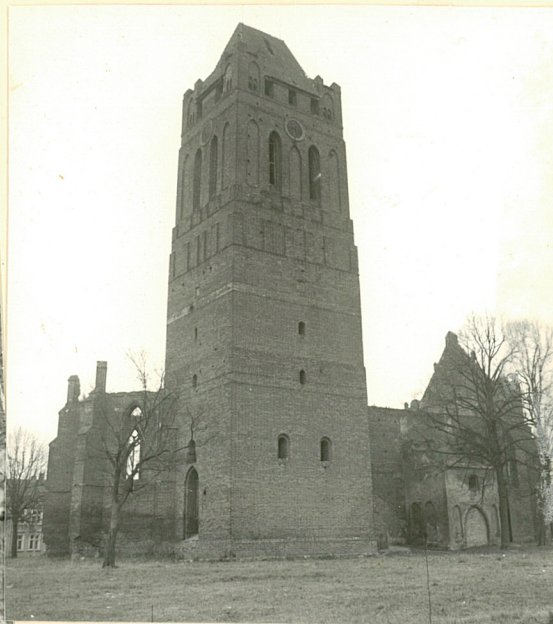
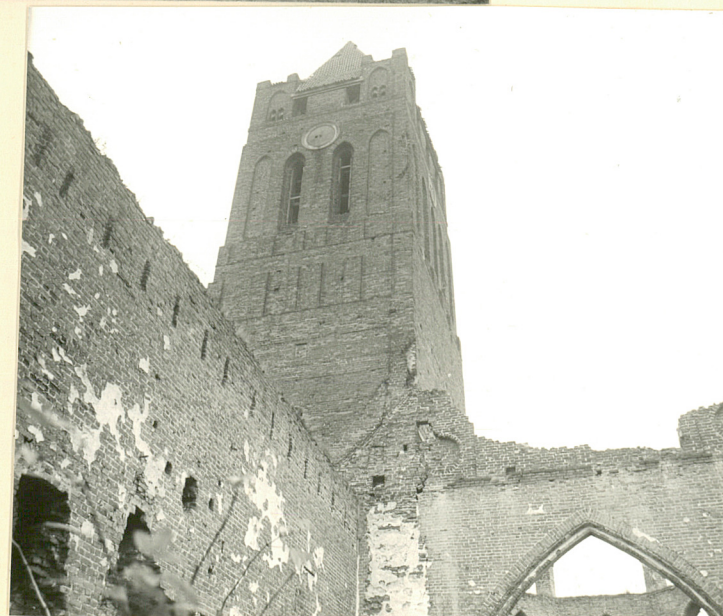
Kościół parafialny rzutu prostokątnego, ceglany, oszkarpowany, ostatnio jednonawowy z węższym oktogonem zamkniętym prezbiterium przy którym od pn. masywna wieża, kryta odbudowanym w 1948r. Dach m. czterospadowym z wieżyczkami na narożach.

W dolnej kondygnacji zakrystia o dwóch przęsłach sześciodzielnymi sklepieniami gotyckimi. Sześć wsporników ceramicznych w tym cztery z głowami. Od pod. pierwotnie przedsionek przerobiony 1688 r. na kaplicę chrzcielną. Przy nawie od pd. mały przedsionek XIX w. od zach. barokowy z 1731 r. otynkowany rozczłonowany pil. astrami. Od pn. gotycka kruchta prawdopodobnie XVIII w. nadbudowana i otynkowana, gotyckie profilowanie portale i ościeża okienne, okno pd. zmienione 1887 r. Szczyt zachodni rozczłonowany blendami o łuku koszowym.

Ruina grozi zawaleniem.

Kościół należy zabezpieczyć.
