POMORSKIE

Dom mieszkalny ul. Długa 5

Prabuty

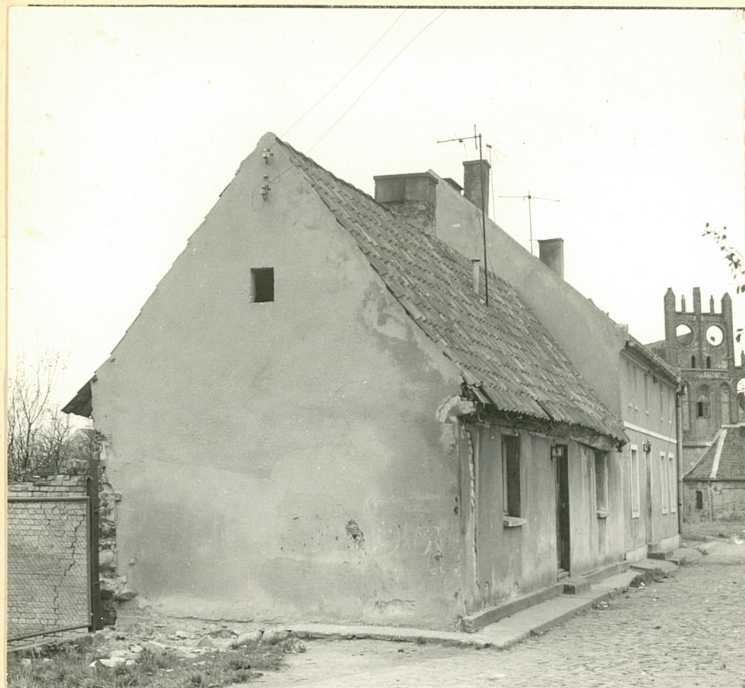
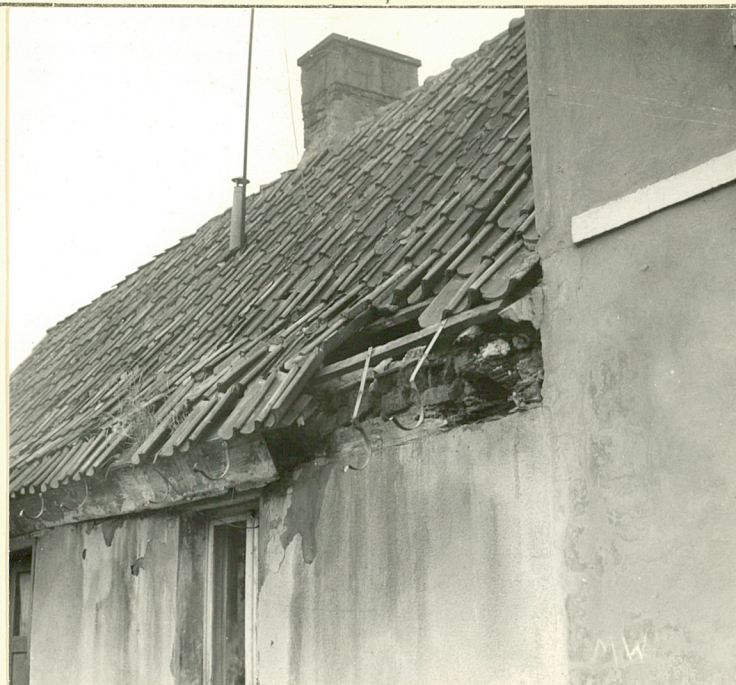
Usytuowany kalenicowo do pd. piezzej ul. Długiej, szczytem zach. sąsiaduje z budynkiem narożnym. Pierwsza parcela wsch niezabud. Dom na rzucie prostokąta, 1 - kondygnacyjny, z sienią przelotową na osi i dwoma pomieszczeniami do których wejście z sieni, elewacja frontowa 3-osiova. Dom tynkowany, z dwuspadowym i dach. esówką.
