1. Obiekt

DOM DREWNIANY

OSTASZEW O

4. Adres Ostaszewo 86

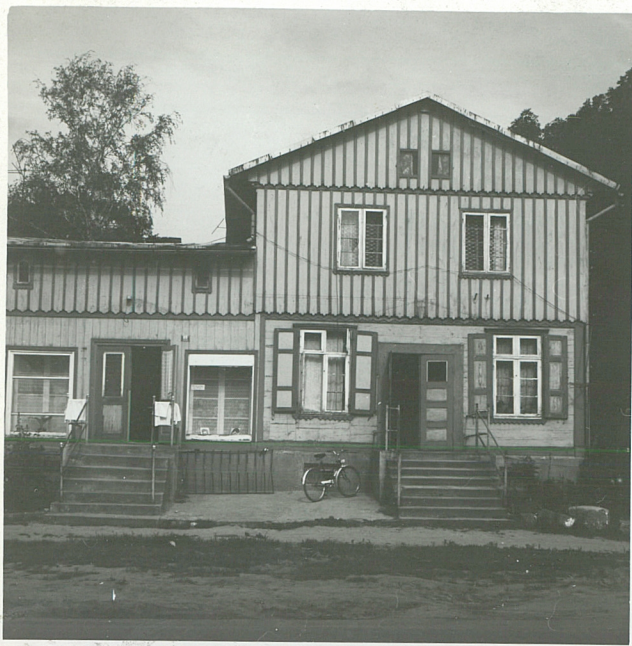
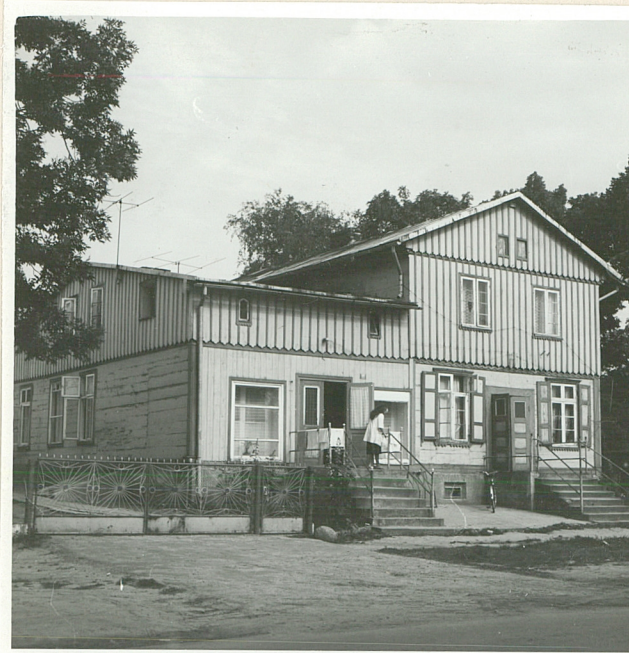
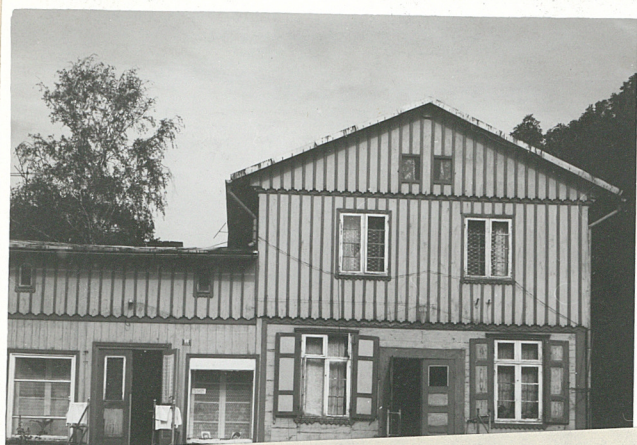
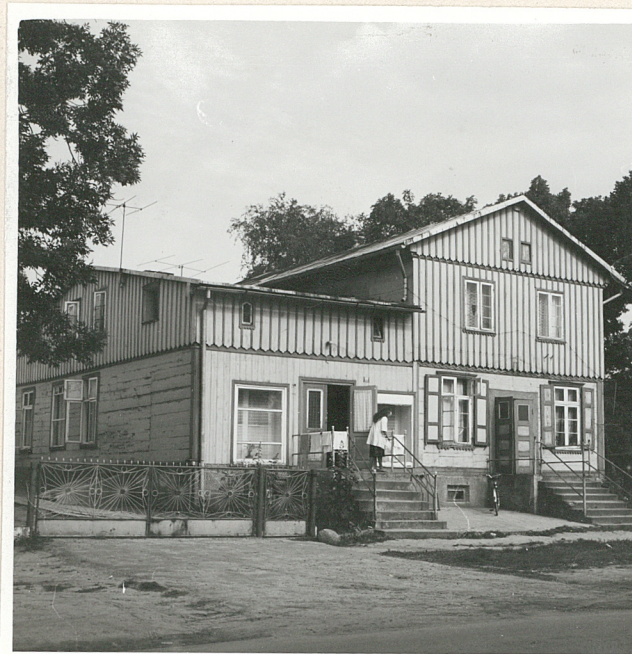
11 Zdjęcia, plan sytuacyjny, rzuty

Dom usytuowany kalenicowo do ulicy, na planie litery L. Parterowy z dwukondygnacyjnym skrzydłem bocznym, szczytowo zwróconym do ulicy. Na podmurówce z cegły zewnętrznie potynkowany - podpiwniczony. Dom konstrukcji zrębowej zewnętrznie oszalowany deskami.

Elewacja frontowa 6-osiowa, tylna elewacja trójosiowa - boczne elewacje trój i cztero-osiowe.

Układ pomieszczeń we wnętrzu trójtraktowy. Na dwu skrajnych osiach dwa korytarze z których drzwi prowadzą do poszczególnych 9 pomieszczeń. Ściany szczytowe oraz ścianka kolankowa zewnętrznie oszalowane są deskami i olistwowane.

Deski na dolnych krawędziach ozdobnie wycięte. Nad oknami skrzydła bocznego oraz w szczycie fryzy deskowe z ozdobnym motywem wici roślinnej.

Otwory okienne prostokątne obramione listwowymi opaskami. Zwieńczone górami listwowymi profilowanymi naczółkami, w dolnej części podokiennej opaska ozdobnie wycięta tworzy motyw ząbkowy.

Okna dwuskrzydłowe z nadślemieniem. Stolarka okienna z podziałem na 8 kwater. Okna posiadają deskowe płycinowe okiennice. W skrzydle niższym prostokątne witryny sklepowe.

W ścianie frontowej para dwuskrzydłowych drzwi. Drzwi płycinowe - w deskowych płaskich odrzwiach. W sieni schody zabiegowe.

Więźba dachowa drewniana konstrukcją krokwiowo-płatwiowej na ścianie kolankowej. Węzły domu oszalowane deskami w formie pilastrów.

14. Kubatura	15. Powierzchnia użytkowa	16. Przeznaczenie pierwotne	17. Użytkowanie obecne
845 m ³	169 m ²	mieszkalne	mieszkalne
18. Prace budowlane i konserwatorskie, ich przebieg i dokumentacja Remonty bieżące. 1978 r. - dach został pokryty arkuszami blachy.		19. Stan zachowania (fundamenty, ściany zewnętrzne, ściany wewnętrzne, sklepienia, stropy, konstrukcje dachowe, pokrycie dachu, wyposażenie i instalacje) Stan zachowania fundamentów, ścian konstrukcyjnych oraz pokrycia dachów dobry.	
20. Najpilniejsze postulaty konserwatorskie 20.X.1980 r. Stan zachowania domu dobry, nie wymaga pilnych prac remontowych.
