1. Obiekt

DOM

DREWNIAANY

PALCZEW O

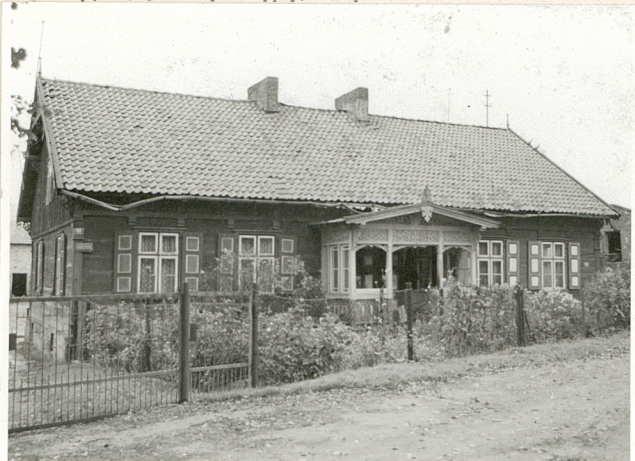
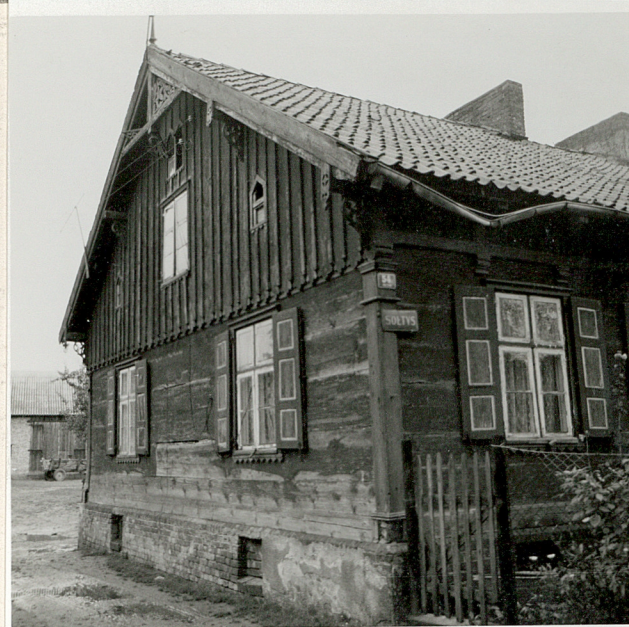
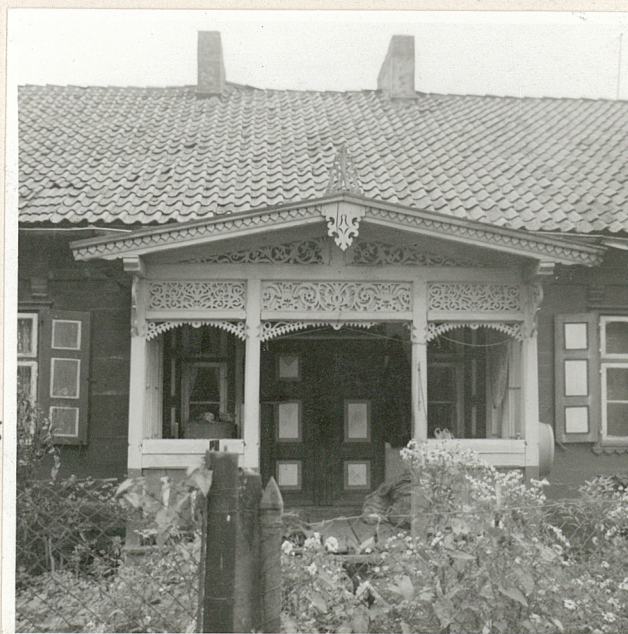
11 Zdjęcia, plan sytuacyjny, rzuty

Usytuowany kalenicowo do drogi, wolnostojący, wybudowany na planie prostokąta, podpiwniczony, na podmurówce z cegły. Parterowy, z częściowo mieszkalnym poddaszem, konstrukcji zrębowej z węglami oszalowanymi deskami w formie pilastrów.

Deski te mają profilowany cokolik i głowicę. Ściany szczytowe oszalowane są deskami wyciętymi ozdobnie w dolnych krawędziach. Pod okapami dłuższych elewacji połaci dachu ozdobnie profilowane kroksztyny. W szczytowych ścianach ażurowe snycerskie konsole oraz ażurowy motyw snycerski wypełniający szczyty z stożkową sterczyną po środku.

Elewacja frontowa domu 5-osiova - tylna trójosiowa, krótsze szczytowe dwuosiove.

Drzwi poprzedzone są gankami, od frontu osi środkowej elewacji ozdobny ganek, wsparty na 4 słupkach i kryty dwuspadowym daszkiem. Pod okapem daszku fryz z bogatej snycerki przedstawiający stylizowane motywy roślinne, w szczycie daszku, motyw ażurowy. Daszek dwuspadowy kryty papą z ażurową snycerką sterczyną po środku z ozdobnymi konsolami wspierającymi daszek po bokach. Od frontu ozdobnie wycięte w motyw ząbkowy listwy przesłaniają połacie dachu.

14. Kubatura	15. Powierzchnia użytkowa	16. Przeznaczenie pierwotne	17. Użytkowanie obecne
576 m <sup>3</sup>	144 m <sup>2</sup>	mieszkalne	mieszkalne
18. Prace budowlane i konserwatorskie, ich przebieg i dokumentacja		19. Stan zachowania (fundamenty, ściany zewnętrzne, ściany wewnętrzne, sklepienia, stropy, konstrukcje dachowe, pokrycie dachu, wyposażenie i instalacje)	
Remonty bieżące.		Ogólny stan zachowania budynku zadawalający. Niewielkie ubytki w snycerskich wypełnieniach szczytów, brak sprawnych rynien. Pomieszczenia mieszkalne w dobrym stanie.	
20. Najpilniejsze postulaty konserwatorskie			
15.10.1980 r. Wskazane zabezpieczenie ażurowych motywów w snycerskich. Należy uzupełnić brakujące rynny.
