1. Obiekt

278/1 DOM

3. Miejscowość MIŁORADZ

4. Adres Miłoradz nr 74

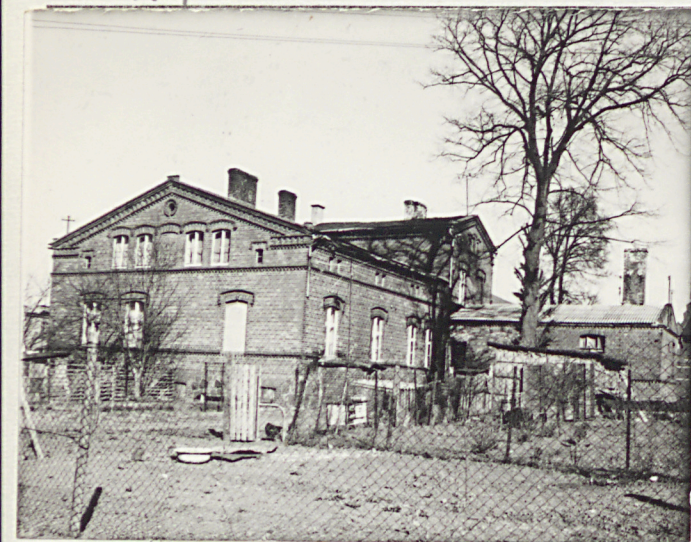
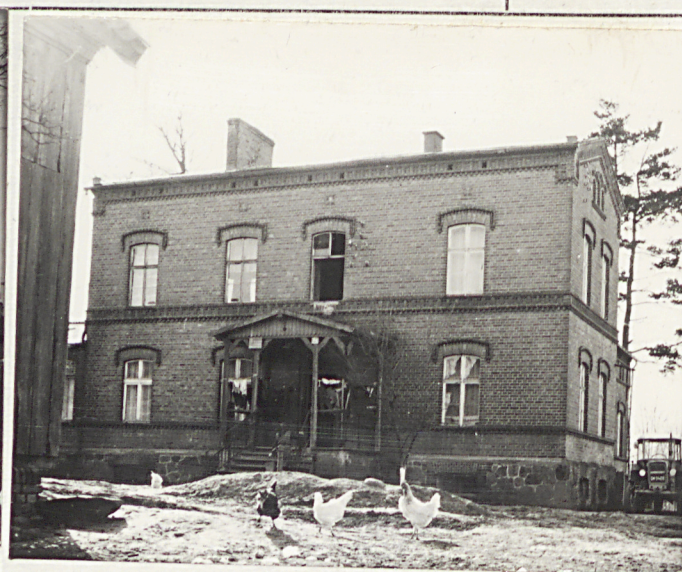
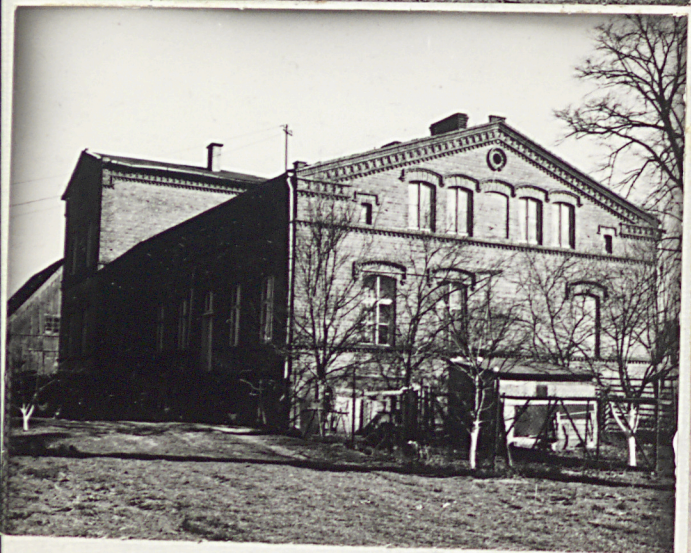
Budynek wolnostojący. Murowany z czerwonej cegły na cokole obłożonym kamieniem ciosowym. Stropy drewniane. Drewniana więźba dachowa konstrukcji krokwiowo-płatwiowej na stolcach. Wzniesiony na planie zbliżonym do litery "I".

Elewacja frontowa czteroosiowa. Prawa skrajna część budynku dwukondygnacyjna, lewa jednokondygnacyjna. Do części dwukondygnacyjnej przylega drewniana weranda wejściowa. Otwory okienne prostokątne zamknięte odcinkowo. Naczółki odcinkowe o łamanym profilu. Gzyms podokienny listwowo-profilowany.

Elewacja boczna części dwukondygnacyjnej dwuosiowa zamknięta trójkątnym szczytem obwiedzionym profilowanym z cegieł gzymsem.

Elewacja szczytowa trójosiowa. Gzyms podokienny i kordonowy listwowy z kostkami. Gzyms wieńczący - przerwany. Elewacja zamknięta trójkątnym szczytem obwiedzionym profilowanym gzymsem.

14. Kubatura	15. Powierzchnia użytkowa	16. Przeznaczenie pierwotne	17. Użytkowanie obecne
549 m ³	189 m ²	mieszkalne	mieszkalne
18. Prace budowlane i konserwatorskie, ich przebieg i dokumentacja		19. Stan zachowania (fundamenty, ściany zewnętrzne, ściany wewnętrzne, sklepienia, stropy, konstrukcje dachowe, pokrycie dachu, wyposażenie i instalacje) Stan zachowania dostateczny 15.04.1981 Ubytki w stolarce okiennieo-drzwiowej i schodowej Ściany częściowo zawilgocone.	
20. Najpilniejsze postulaty konserwatorskie		Konieczny remont bieżący
