1. Obiekt

DOM
279/1

3. Miejscowość STARA KOŚCIELNICA

Dom drewniany konstrukcji wieńcowej z p.XX w.

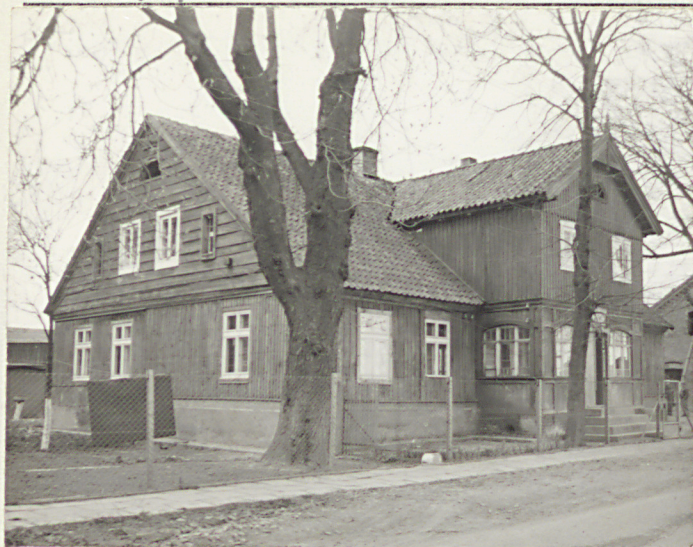
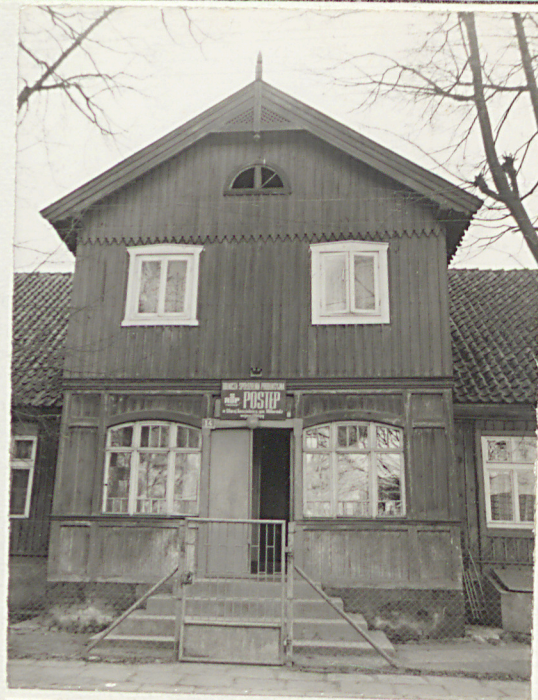
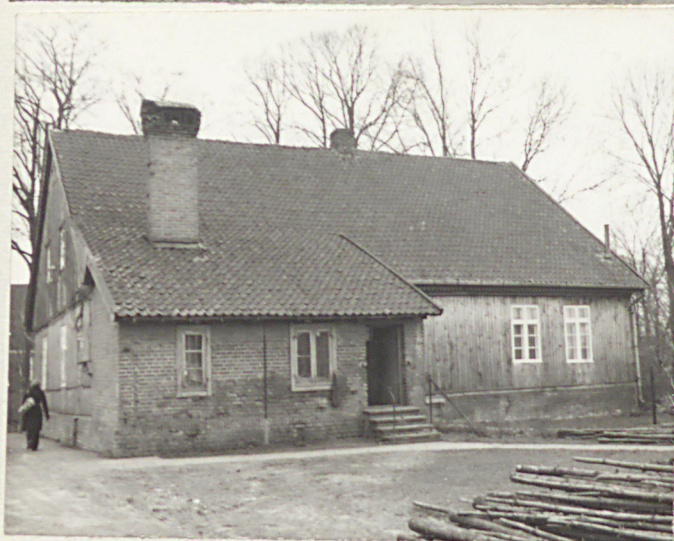
Budynek usytuowany kalenicowo do ulicy. Wolnostojący. Wzniesiony z drewna w konstrukcji wieńcowej, oszalowany deskami. Podmurówka ceglana, otynkowana. Stropy drewniane. Drewniana więźba dachowa konstrukcji krokwiowo-jętkowej.

Założony na planie prostokąta z ryzdłitem od frontu i przybudówką od strony tylnej elewacji. Budynek jednokondygnacyjny, częściowo podpiwniczony. Elewacja frontowa pięcioosiowa.

Na osi środkowej umieszczony jest piętrowy ryzdłit mieszczący w przyziemiu werandę, a na piętrze facjatę.

Ryzdłit w części przyziemia wykonany w konstrukcji skupowej z wypełnieniem deskowym. Otwory okienne zamknięte odcinkowo.

Facjata wertykalnie oszalowana deskami. Zamknięcie stanowi trójkątny szczyt obity deskami na dolnych krawędziach ozdobnie wyciętymi w trójliscie. Na osi środkowej półkolisty otwór okienny. W zwieńczeniu trójkąta, ażurowa plakietka snycerska z iglicą. Elewacje boczne trójosiowe. W przyziemiu oszalowane deskami wertykalnie. Trójkątne szczyty oszalowane horyzontalnie. Elewacja tylna czteroosiowa. Otwory okienne prostokątne z drobnym podziałem na kwatery. W lewej, skrajnej osi przylega do niej współczesna, murowana przybudówka. Budynek przekryty dachem dwuspadowym i dachówką holenderką.

14. Kubatura 327,6 m ²	15. Powierzchnia użytkowa 117,6 m ²	16. Przeznaczenie pierwotne mieszkalne	17. Użytkowanie obecne mieszkalne
18. Prace budowlane i konserwatorskie, ich przebieg i dokumentacja		19. Stan zachowania (fundamenty, ściany zewnętrzne, ściany wewnętrzne, sklepienia, stropy, konstrukcje dachowe, pokrycie dachu, wyposażenie i instalacje) Stan zachowania zadowalający 15.04.81	
20. Najpilniejsze postulaty konserwatorskie Nie wymaga pilnych prac remontowo-konserwatorskich.
