1. Obiekt

DOM

3. Miejscowość STARA KOŚCIELNICA

4. Adres Stara Kościelnica nr 34

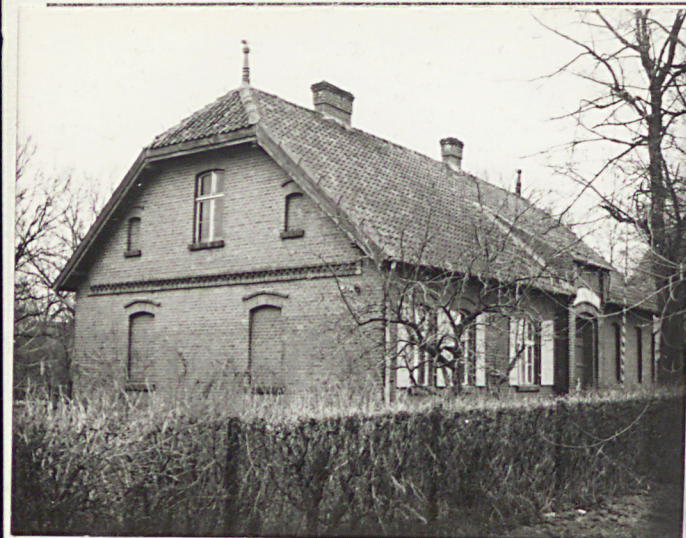
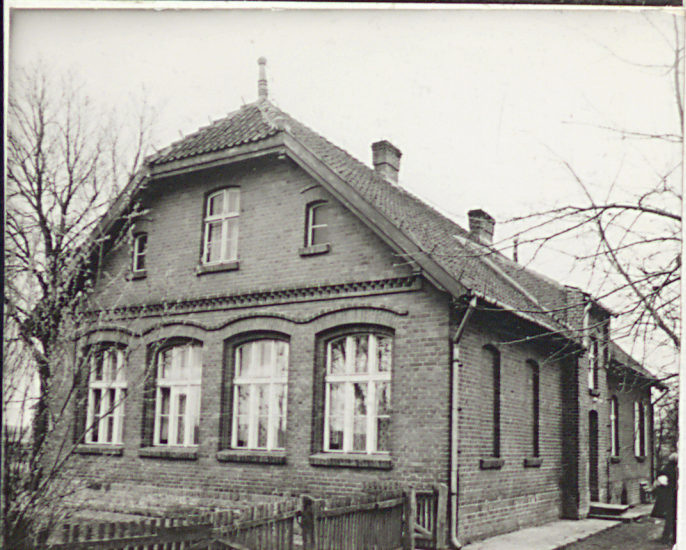
Budynek usytuowany kolenicowo do ulicy. Wolnostojący. Murowany z czerwonej cegły. Stropy drewniane. Drewniana więźba dachowa konstrukcji płatwiowo-kleszczowej. Wzniesiony na rzucie prostokąta, dwutraktowy z środkową sienią przelotową. Jednokondygnacyjny / częściowo podpiwniczony z częściowo użytkowym poddaszem.

Elewacja frontowa sześciosiowa. Na osi środkowej umieszczony jest portal drzwiowy zamknięty prostokątnym szczytem. Nad otworem drzwiowym naczółek w formie tynkowanego fryzu odcinkowego. Stolarka drzwiowa płycinowa z naswietlem. Otwory okienne elewacji zamknięte odcinkowo z naczółkami. Okiennice drewniane, płycinowe. W prawej osi umieszczone są dwie blendy zamknięte odcinkowo.

W połaci dachowej nad portalem wejściowym - daszek pulpitowy. Elewacja szczytowa czteroosiowa. Otwory okienne zamknięte odcinkowo. Nad oknami ciągły naczółek wznoszący się odcinkowo. Gzyms wieńczący z cegieł ułożonych łebem skośnym. Elewację wieńczy trójkątny półszczyt. Na kalenicy umieszczona iglica. Druga elewacja szczytowa dwuosiowa. W przyziemiu dwie blendy zamknięte odcinkowo z naczółkami.

Elewacja tylna sześciosiowa. W ryzdlicie wejściowym nad drzwiami - okno zamknięte odcinkowo. Budynek przekryty dachem dwuspadowym z naczółkami i dachówką holenderką.

14. Kubatura	15. Powierzchnia użytkowa	16. Przeznaczenie pierwotne	17. Użytkowanie obecne
372 m ³	124 m ²	mieszkalne	oświatowe
18. Prace budowlane i konserwatorskie, ich przebieg i dokumentacja Ostatni remont bieżący przeprowadzono w 1976.		19. Stan zachowania (fundamenty, ściany zewnętrzne, ściany wewnętrzne, sklepienia, stropy, konstrukcje dachowe, pokrycie dachu, wyposażenie i instalacje) Stan zachowania zadowalający 15.04.81r.	
20. Najpilniejsze postulaty konserwatorskie Nie wymaga pilnych prac remontowo-konserwator- skich.
