ANALIZA I OCENA WARTOŚCI ZABYTKOWYCH ZAŁOŻEŃ ZIELENI

EWIDENCJA PARKU

Obiekt: Park wiejski

Adres obiektu: Dąbno gmina Dąbnica woj. śląskie

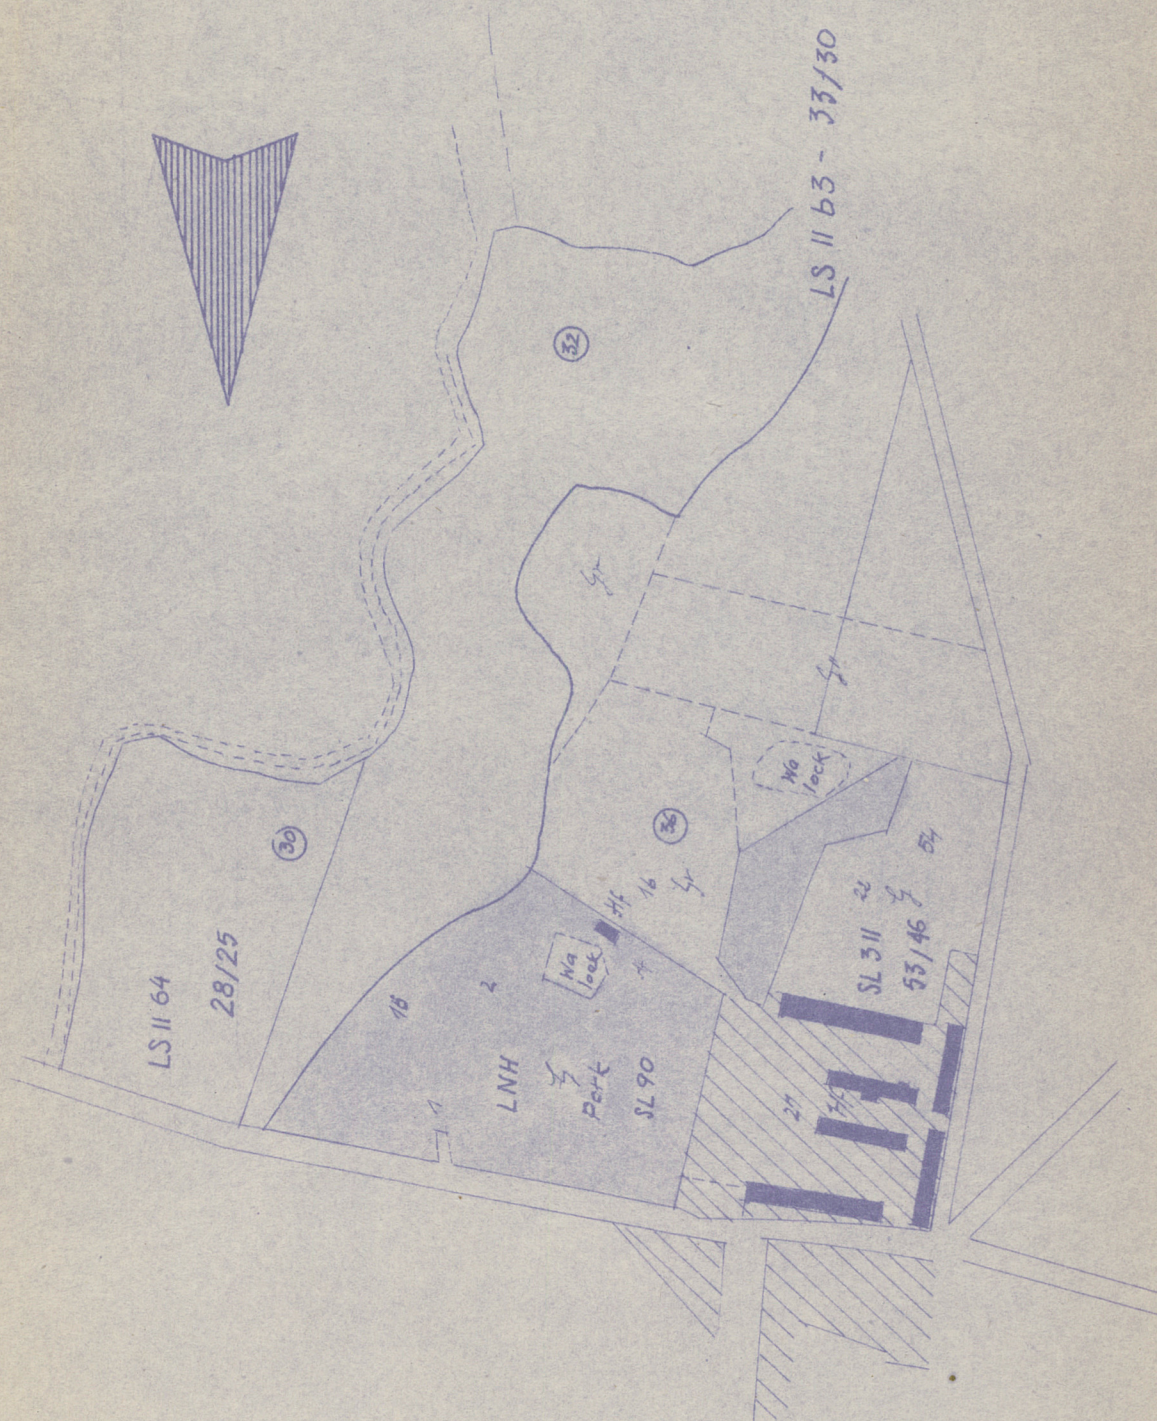
PARK W DAMNIE

wrys z mapy katastralnej
"Gemarkung Dammen .No 51 . Kreis Stplp.
z 1937 r. wykonał Wanger ,skala 1 5000

przechowywanej w Archiwum Państwowym w Słupsku,

- w archiwum Państwowym w Szupsku znajduje się mapa katastralna w skali 1:5000 z 1937 r. "Gemarkung Dammeln. Nr 51. Kreis Stolp" wyk. Wagner /wrys w załączeniu/.

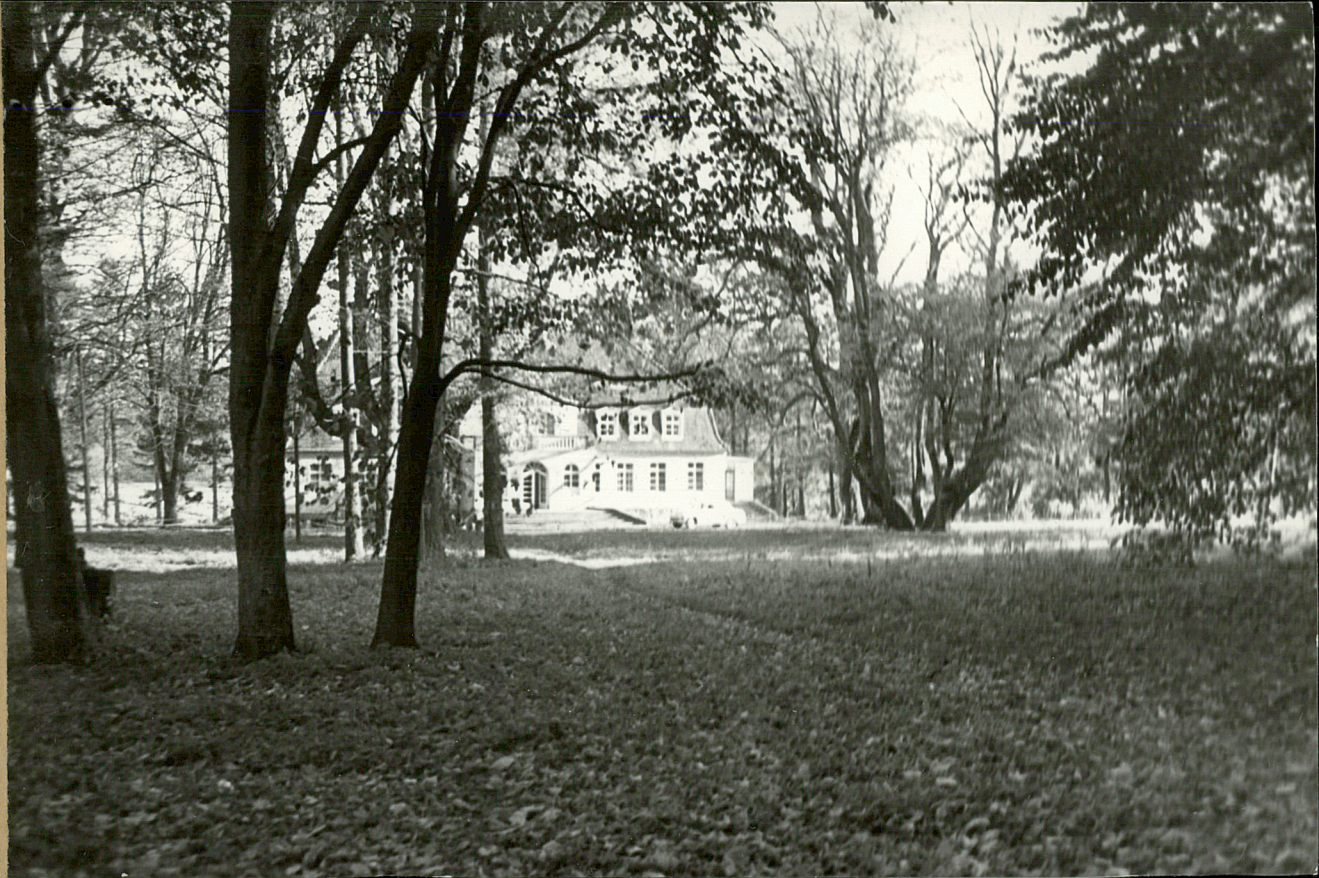
Damno. Park. Foto.1. Park usytuowany jest na zboczu doliny Lupawy. Polana, na której zlokalizowano dwór jest centralnym elementem kompozycji. Widok od strony północno-zachodniej.

Po wybudowaniu dworu wzmocniono grupy drzew dla odizolowania go od bud. gospodarczych /położonych na wyższym terenie/ i drogi wiejskiej. Dwór usytuowano w obniżeniu terenu /foto 1, 6/. Nieznany jest autor dworu, a park utworzono z pierwotnych naturalnych zadrzewień wzbogaconych przez dosadzenia.

Damno - Park. Foto 1. Park usytuowany jest na zboczu doliny Łupawy. Polana, na której zlokalizowano dwór jest centralnym elementem kompozycji. Widok od strony północno-zachodniej.

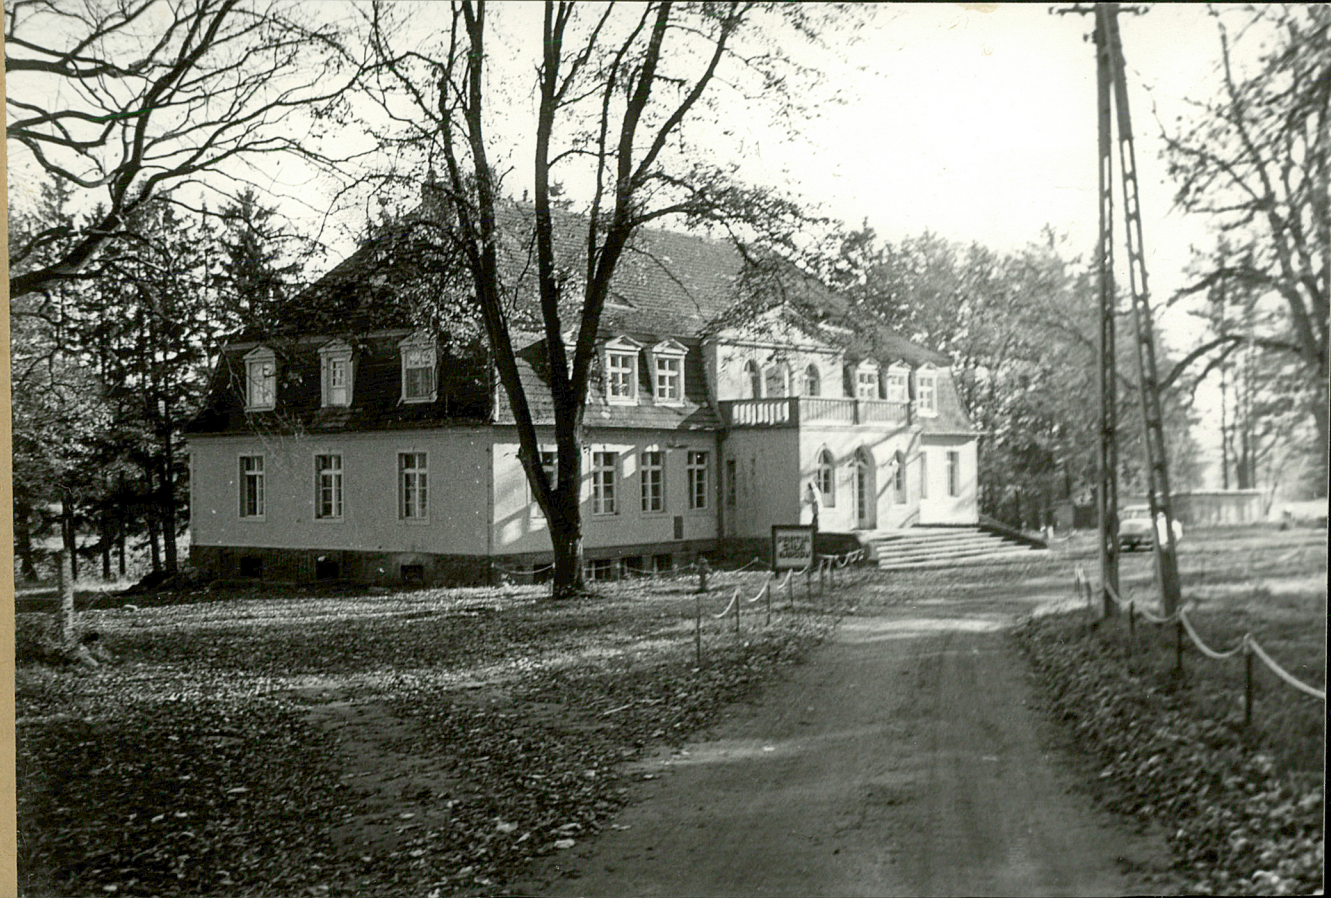
Damno. Park. Foto.2. Dominującym obiektem architektonicznym jest
dwór wydudowany ok. 1940 r.

Damno. - Park. Foto 2. Dominującym i jedynym obiektem w parku jest dwór wybudowany ok. 1940 r.

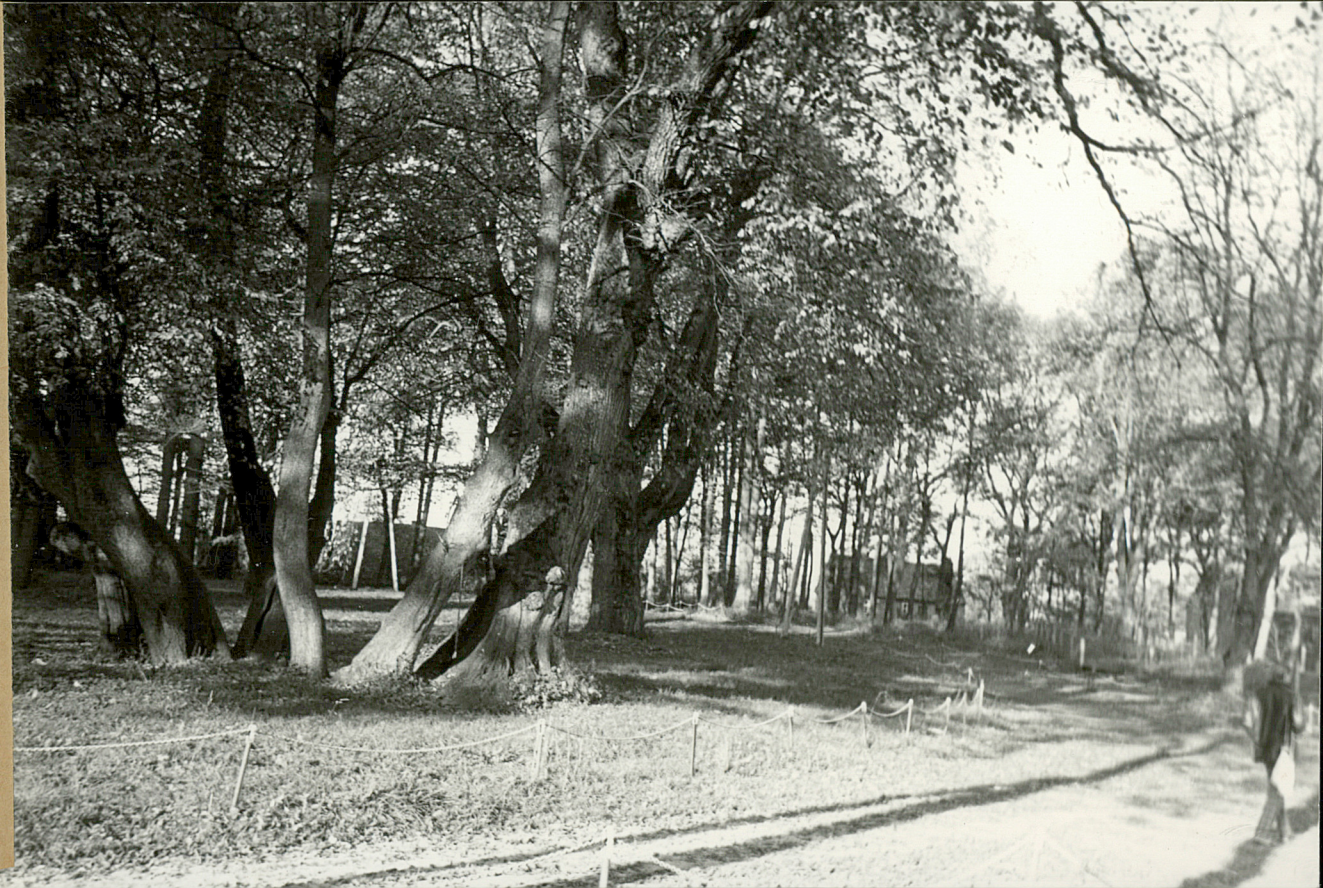
3

Damno. Park. Foto.3. Wzdłuż drogi podjazdowej pod dwór rosną wspaniałe
wiązy o obwodzie do 4,7 m. Widok w kierunku pn.

W kompozycji przestrzennej wyróżniają się stare wiazy tworzące szpaler przy drodze podjazdowej pod dwór /foto/.³

Uwaga: Obiekt nie posiada walorów pozwalających uznać go za zabytek sztuki ogrodowej. Najbardziej okazałe wiązyszy-
pułkowe powinny być jednak uznane za pomniki przyrody.
Przed wykonaniem prac pielęgnacyjnych użytkownik winien uzgodnić ich zakres z Wojew. Konserwatorem Przyrody.

Damno. - Park. Foto 3. Wzdłuż drogi podjazdowej pod dwór rosną wspaniałe wiązyszy-
polne. o obwodzie do 4,7 m.

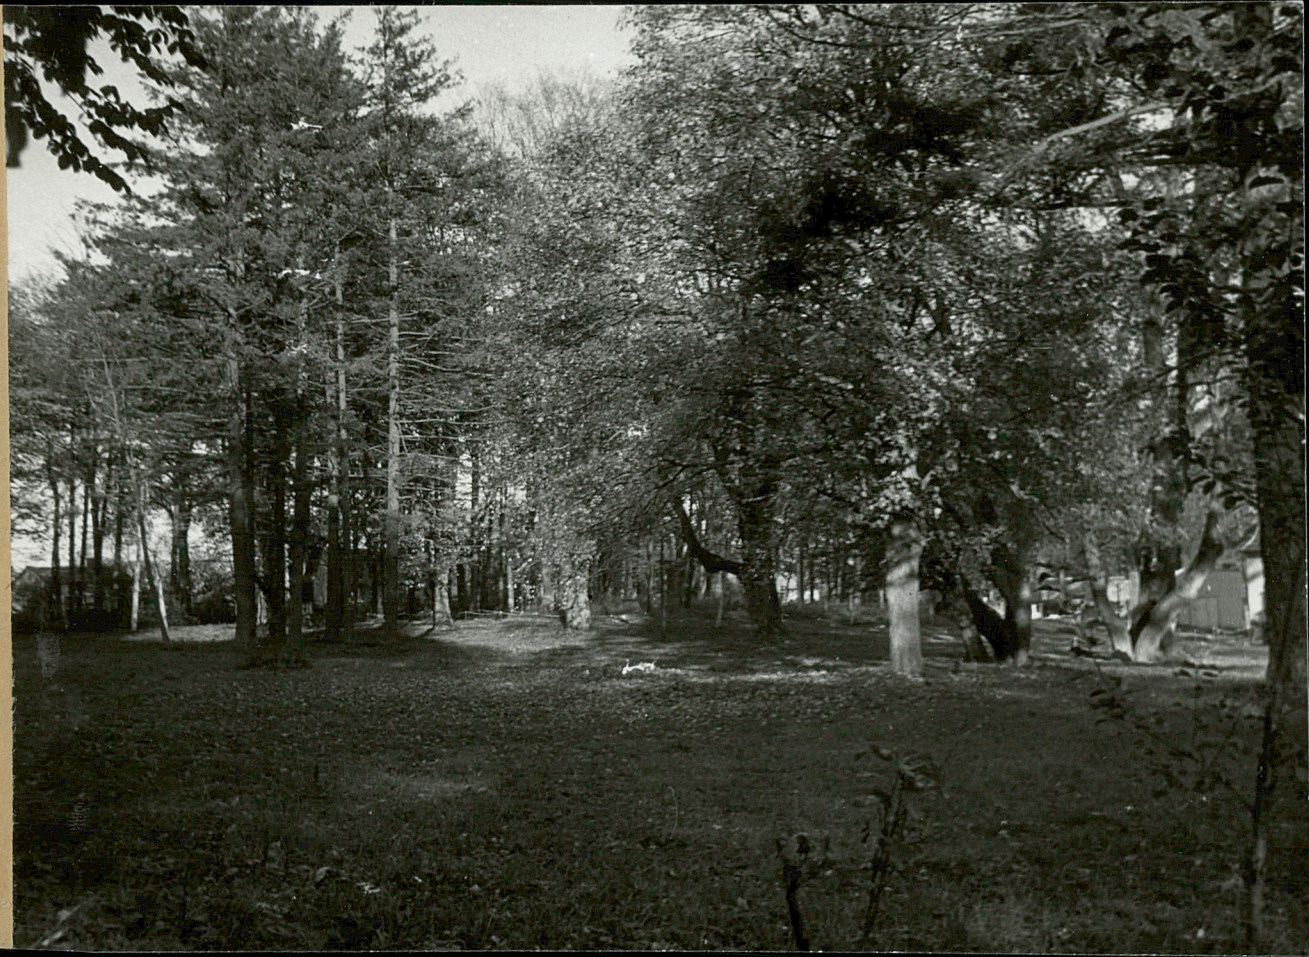
Demno. Park. Foto.4. W części zachodniej park ma zadrzewienia zwarte .

Teren parku wymaga uporządkowania, wycięcia podszytu i chwastów w części zachodniej oraz oczyszczenia rowów. Prace modernizacyjne powinien wykonać użytkownik.-

Damno. - Park. Foto 4. W części zachodniej park posiada zwarte zadrzewienie.

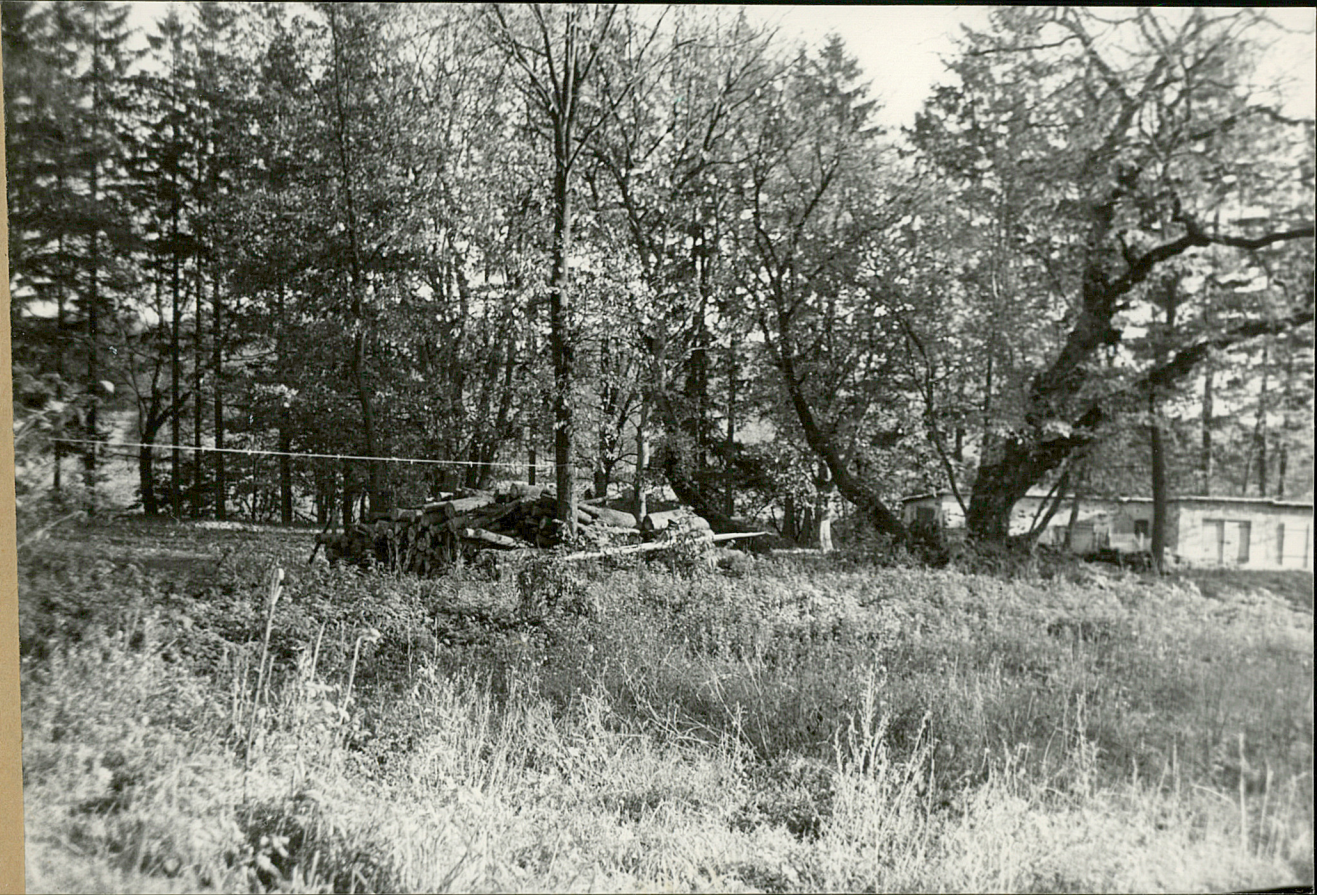
5

Damno. Park. Foto.5. W parku dokonano wycinki kilku drzew . W głębi
budynki gospodarcze.

po lukach w drzewostanie i pniach można oszacować braki na ok. 20% początkowej ilości drzew. Niektóre wycięto świadomie, jako zdrowe okazy. W zwartym drzewostanie zachodniej części parku /od strony wsi/ nie spowodowało to negatywnych skutków. W innych miejscach spustoszenie jest jednak wyraźnie widoczne.

Park jest użytkowany zgodnie z przeznaczeniem. Likwidacji powinna ulec stopy drewna, budynki gospodarcze i garaże. Charakter i naturalny styl obiektu wymaga ograniczenia zabudowy i powrotu do tego, by jedynym budynkiem na tym terenie był dwór.

Damno. - Park. Foto 5. W parku wycięto ok. 20 proc. drzew. W głębi budynki gospodarcze.

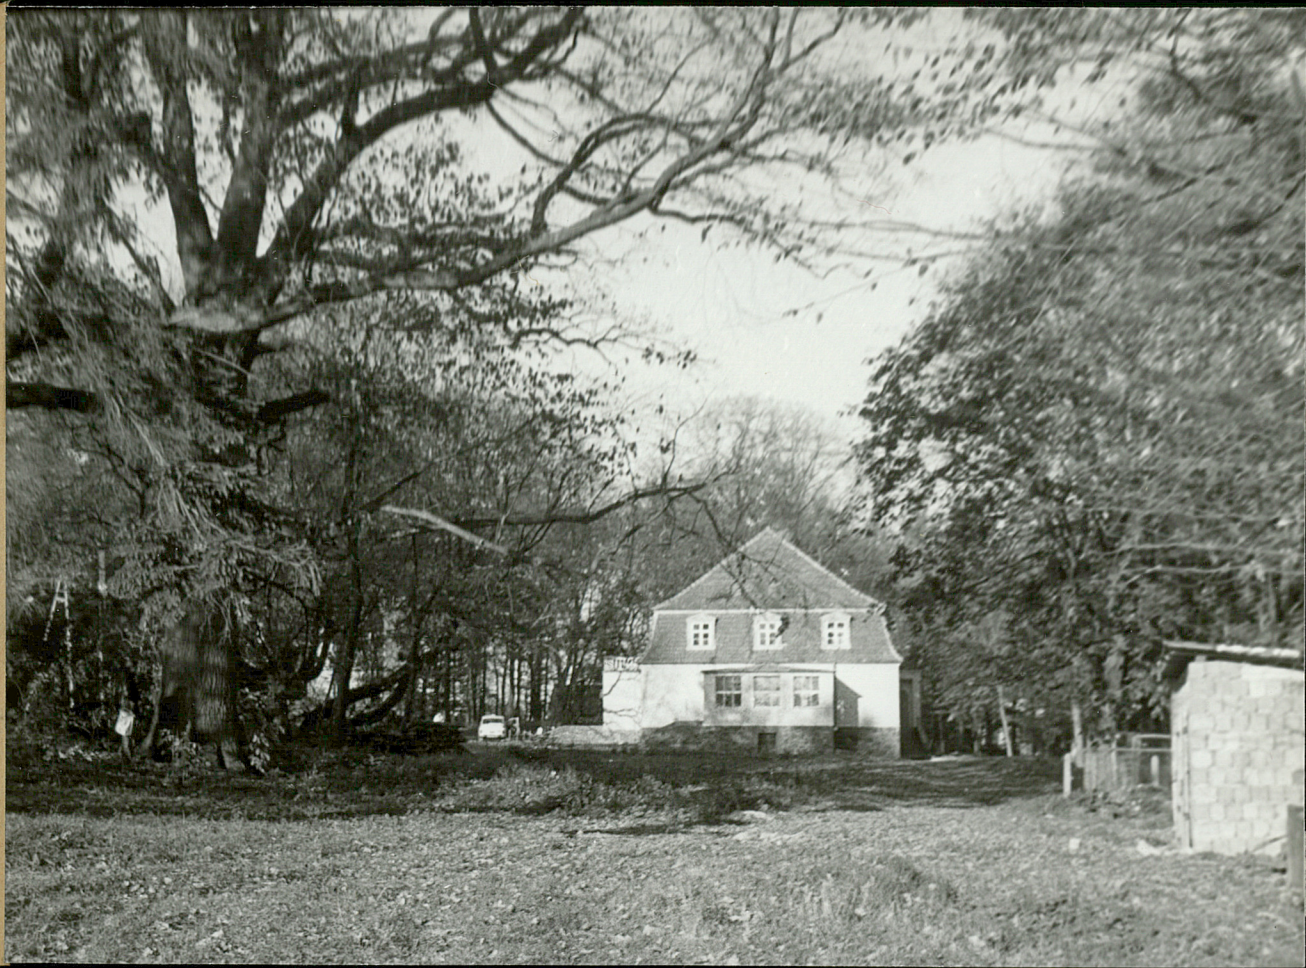
Damno. Park. Foto6. Widok na dwór od strony południowej.

Damno. - Park. Foto 6. Widok na dwór od strony południowej.

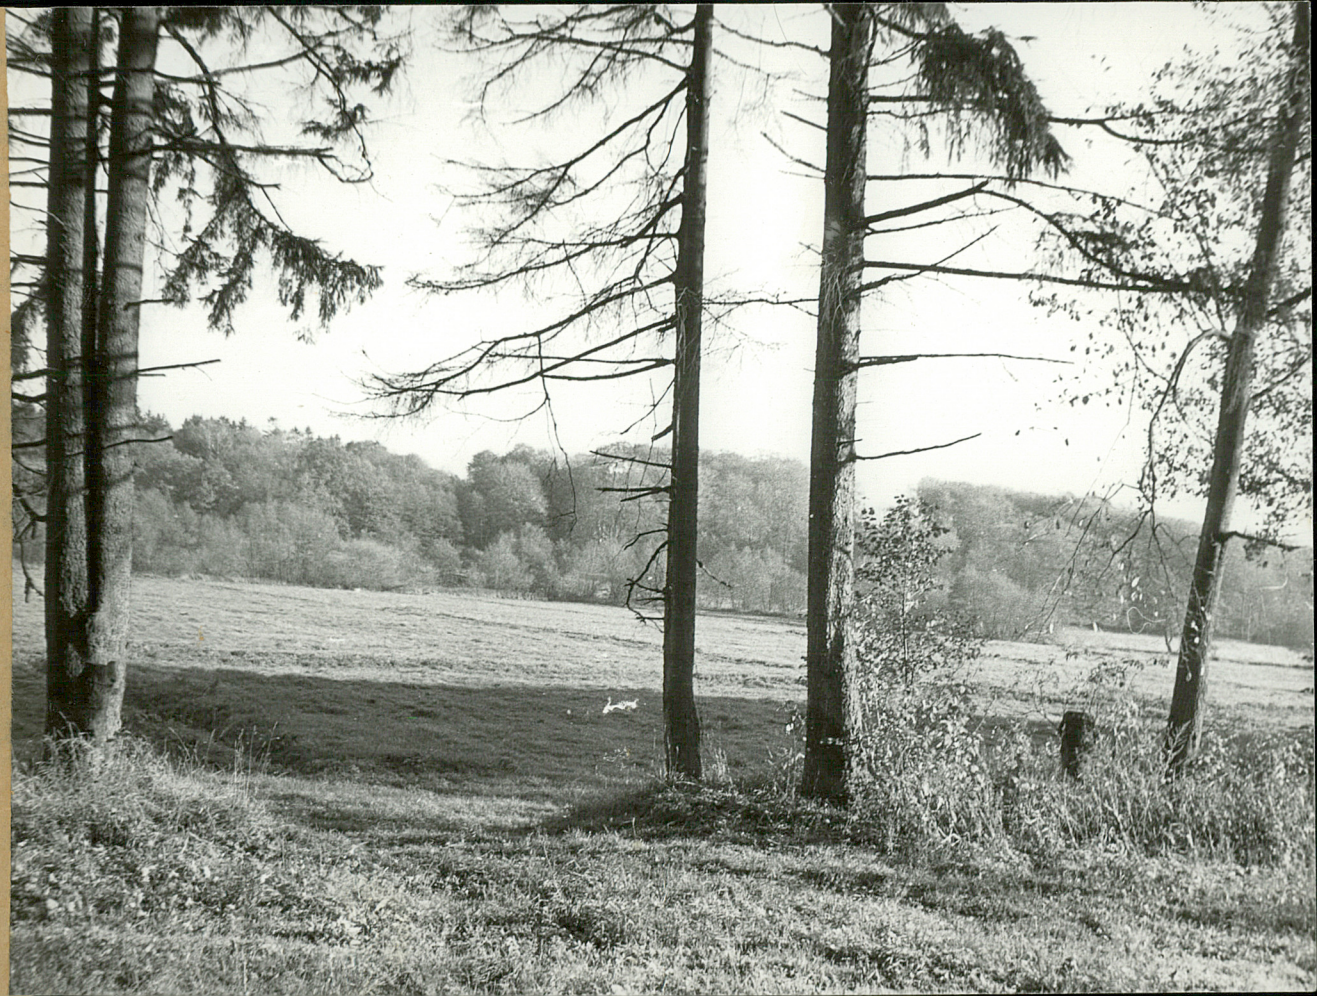
Damno. Park.-fot.7. Z parku rozciaga się daleki widok na dolinę.

park posiada powiązania widokowe z obniżeniem żakowym.

Określenie przebiegu granicy nie jest możliwe, powinno obejmować całą przyległą dolinę rzeki Łupawy.

Damno. - Park. Foto 7. Z parku jest daleki widok na żaki /dolina rz. Łupawy/ i park w Bobrownikach.
