1. Obiekt

CHAŁUPA UL. KOSZALIŃSKA NR 55

2. Czas powstania

pocz. XIX w.

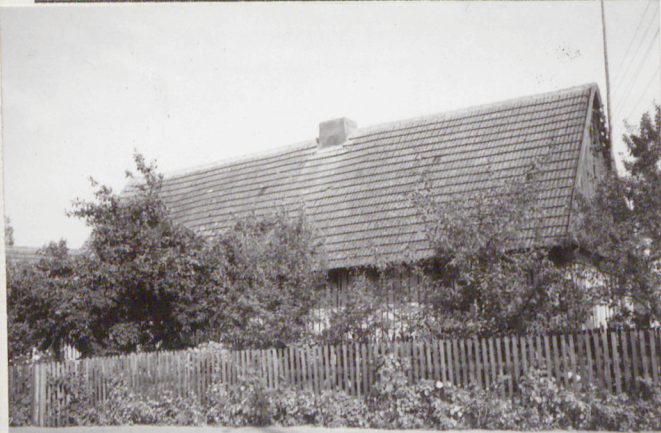
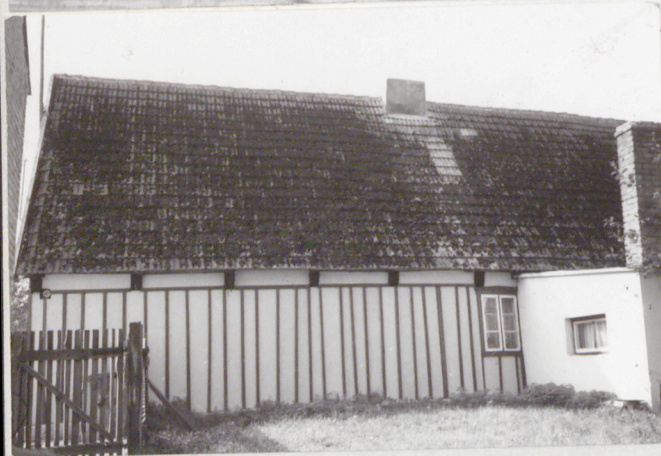
Bryła - chałupy - wymiary: długość 13,60m., szerokość 6,10m., wysokość całkowita 7,00m., wysokość dachu 4,45 m., wysokość ścian 2,55 m.

Stan techniczny ścian nie rozpoznany - szalunek i tynk. Więźba dachowa zdrowa w dobrym stanie.
