1. Obiekt

CHAŁUPA NR 12

3. Miejscowość

PIENIĘŻNICA

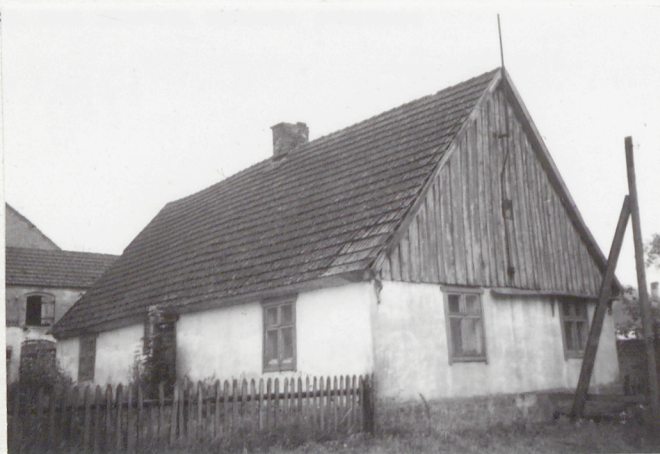
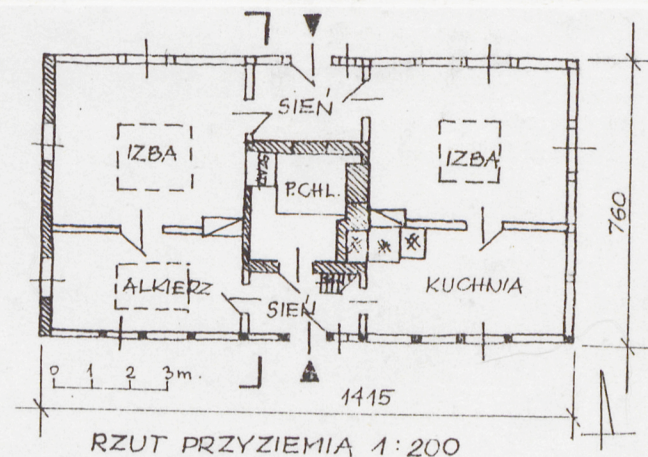
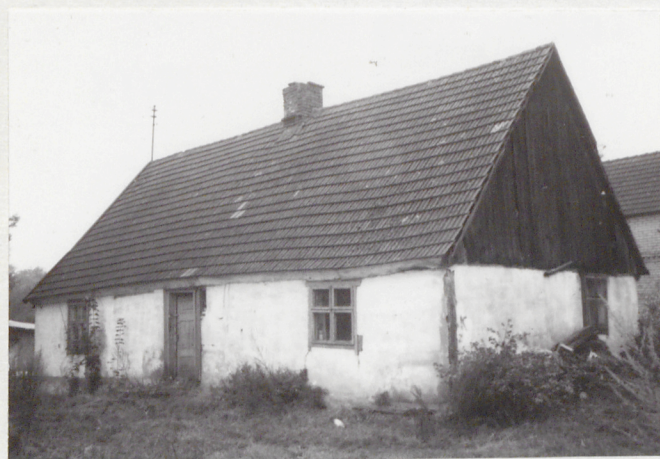
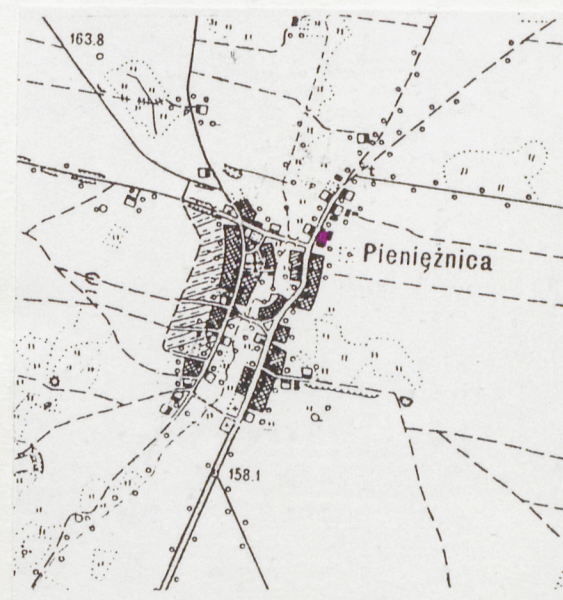
11. Zdjęc

Zagroda Nr 12 - położona jest na początku wsi jadąc od Brzezina, usytuowana jest przy wschodniej stronie drogi. Jest to wąskie siedlisko. Chałupa stoi na pierwszym planie szczytem do drogi. Na jej przedłużeniu, w kierunku wschodnim, licem do szczytu chałupy jest niewielki dwuwewnętrzny budynek inwentarski. Za tym budynkiem usytuowana jest blisko stodoła stojąca prostopadle do osi budynku inwentarskiego, nieco cofnięta w kierunku północnym. Podwórza trawiaste, w dużej mierze rozgrodzone. Zachowane resztki płotu są sztachetowe.

Bryła - wymiary: długość 14,15 m., szerokość 7,60 m., wysokość całkowita 6,70 m. wysokość dachu 4,20 m., wysokość ścian 2,50 m.

Rzut przyziemia - oparty na planie prostokąta. Budynek szerokofrontowy, symetrycznie dwudzielny, dwutraktowy, jednokondygnacyjny, podpiwniczony. Główne wejście od strony północnej, dodatkowe od podwórza po stronie południowej.

14. Kubatura	15. Powierzchnia użytkowa	16. Przeznaczenie pierwotne Budynek mieszkalny	17. Użytkowanie obecne Budynek mieszkalny nie- użytkowany
18. Prace budowlane i konserwatorskie, ich przebieg i dokumentacja  Sciana szczytowa zachodnia wtórnie przemurowana. Posadzka cementowa wtórna. Nie ustalono, kiedy nastąpiły te zmiany.		19. Stan zachowania (fundamenty, ściany zewnętrzne, ściany wewnętrzne, sklepienia, stropy, konstrukcje dachowe, pokrycie dachu, wyposażenie i instalacje)  Konstrukcja szkieletowa nadpróchniała, co spowodowało wypaczenie ścian. Otynkowanie ścian nie pozwala na ustalenie stopnia zniszczenia konstrukcji drewnianej.

20. Najpilniejsze postulaty konserwatorskie  Jest to chałupa o niezmiennym rozplanowaniu wnętrza, który wykształcił się jeszcze w XVIII stuleciu. Zachowały się stare systemy ogniowe, jak komin o szerokiej podstawie, wzniesiony z cegły suszonej. Wnęka do gotowania świadcząca, iż w domu tym gotowano jeszcze na otwartym ogniu.  c.dalszy na wkładce.

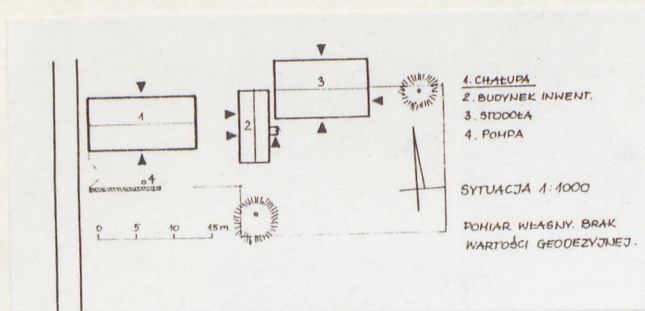
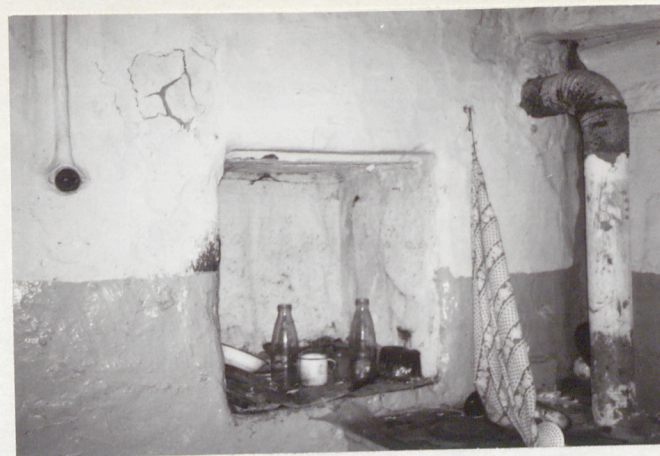
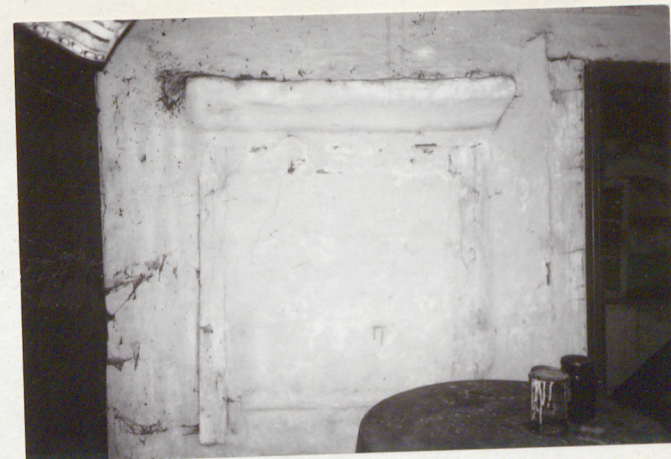
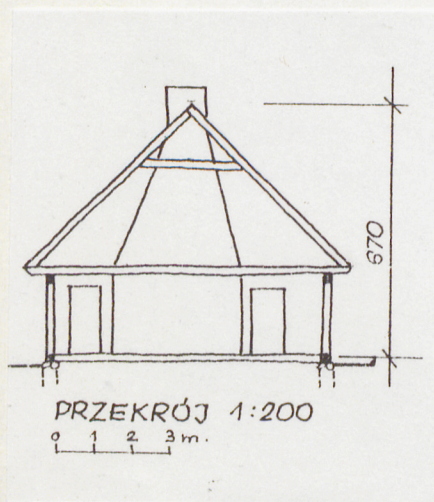
Sciany obwodowe - konstrukcji ryglowej, drewno sosnowe z wypełnieniem strychułowym, częściowo ceglanym /wypełnienie wtórne/ i otynkowane tynkiem gliniano-piaskowym i pobielone. Sciana szczytowa zachodnia murowana.

Dach - dwuspadowy, pokryty dachówką cementową, felcówką, szczyty dachowe odeskowane, zachodni z zastosowaniem listew na stykach desek, wschodni deski na styk. Konstrukcja dachu krokwiowo-jętkowa. Krokwie dołem opierają się o belki stropowe.

System ogniowy - jeden komin centralny, o szerokiej podstawie, z cegły suszonej. Piece i trzony kuchenne kaflowe. Zachowana wnęka do gotowania na wolnym ogniu. We wnętrzu szerokiego komina jest piec piekarski ceglano-gliniany.

Ponadto w szczycie wschodnim na kilku deskach zachowały się ślady po kołkach, co dowodnie świadczy, iż pierwotne odeskowanie szczytów dachowych mocowane było na kołki.
