1. Obiekt

DOM PODCIENIOWY

LUBIESZEWO

Dom podcieniowy z początku XIX wieku.

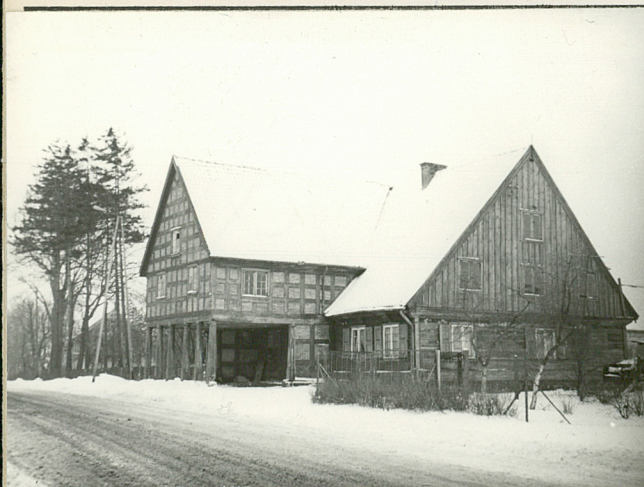
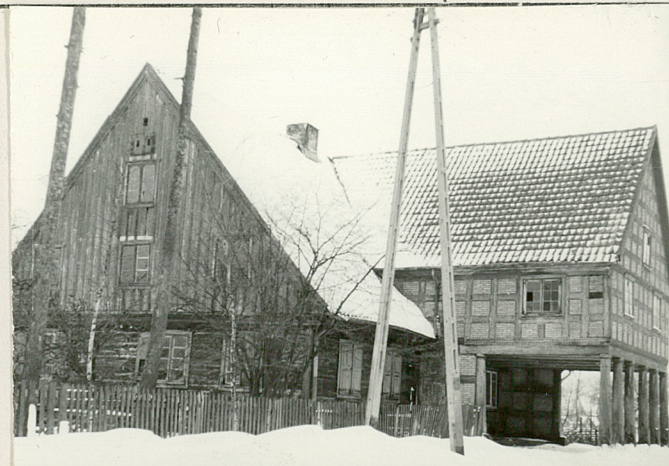
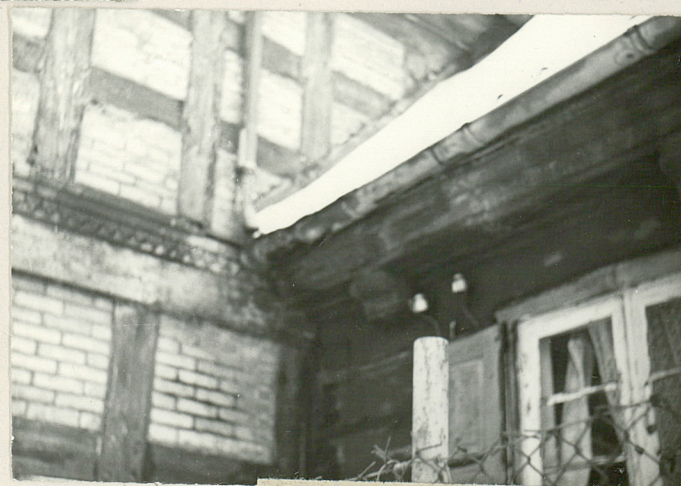
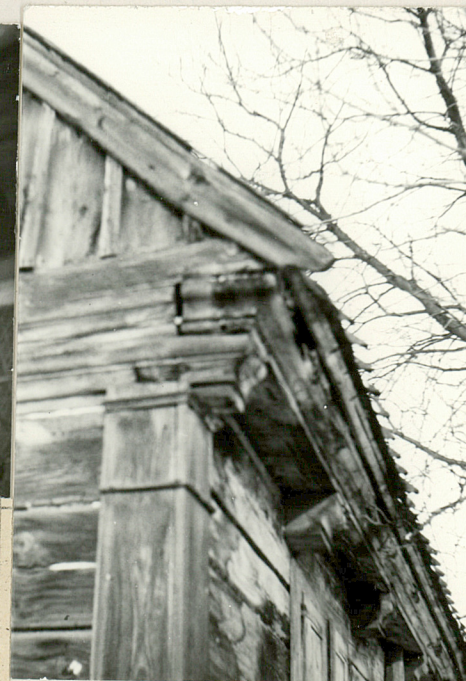
data wykonania 20.12.1980
miejsce przechowywania negatywów WKZ Elbląg

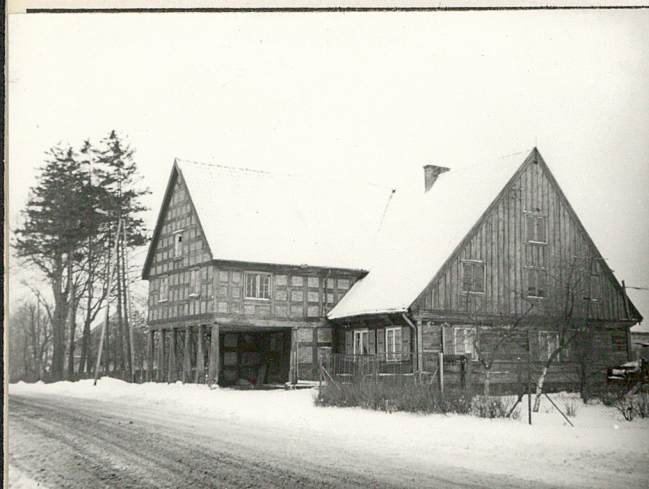
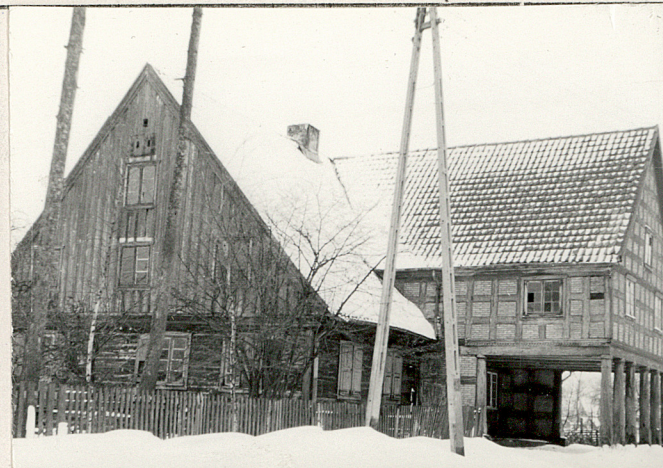
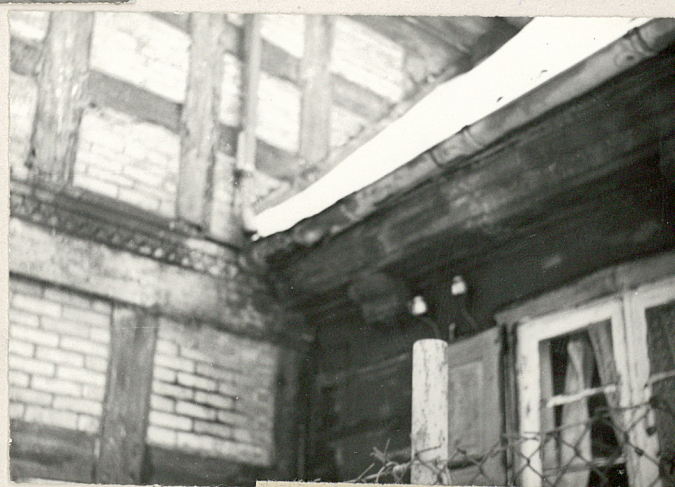
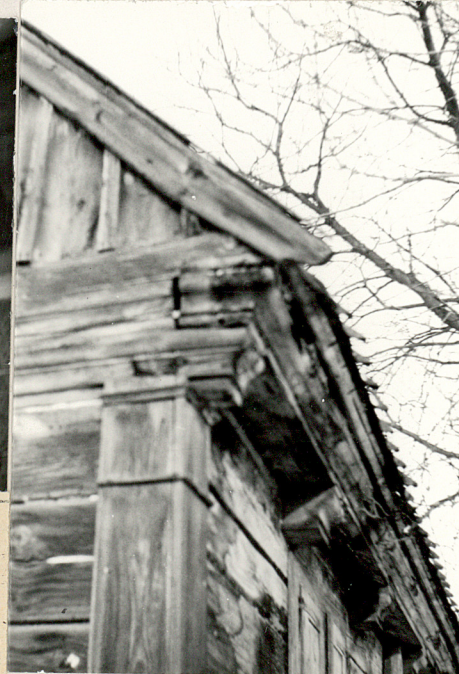
autor zdjęć W. Chruszczyńska
data wykonania 20.12.1980
miejsce przechowywania negatywów WKZ Elbląg

Konstrukcja drewniana zniszczona w 40% przez szkodniki, zawilgocenie ścian w przyziemiu. Kolumny w ganku podcieniowym wymagają zabezpieczenia i wzmocnienia. W przyziemiu częściowo przegniłe.

20.12.1980 Pomieszczenia mieszkalne w połowie nie zamieszkałe. Wskazany gruntowny remont pomieszczeń mieszkalnych i ścian zewnętrznych.
